Absenkung von Kanten zur Vermeidung von Gefahrensituationen für den Rad- und Fußgängerverkehr

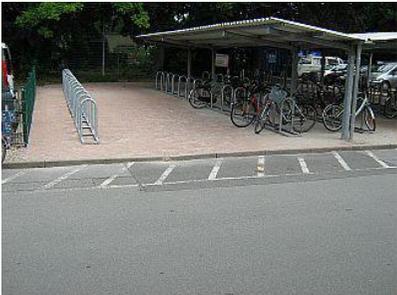
ARRIBA	Behinderte können die Abstellanlage nicht nutzen, da sie ihr Dreirad nicht über den Kantstein tragen können. Gefahr für Kinder, die über den Kantstein „hüpfen“ und vor die Autos stürzen (nur Kinder unter 8 müssen absteigen)	3 Absenkungen des Kantsteines auf Null oder Ankeilung durch ca. 1 m Schrägung auf der abgesperrten Asphalt-Fläche	Die Absenkungen werden gemeinsam mit dem ARRIBA überprüft.
3

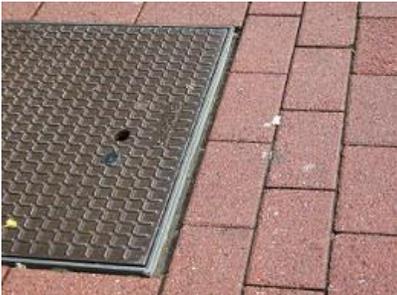
Berliner Allee	Berliner Allee Busbahnhof (Nordseite) Der Fußweg hat sich gegenüber dem Gitter abgesenkt und führte zu stürzen, da das Rad „spurte“	Anhebung der roten Pflastersteine ca 1 cm über Niveau Gitter, da sie nachsacken werden.	Die Stadtwerke haben in diesem Bereich Leitungsarbeiten durchgeführt. Eine Gefahrensituation konnte daher bei einer Ortsbesichtigung nicht bestätigt werden.

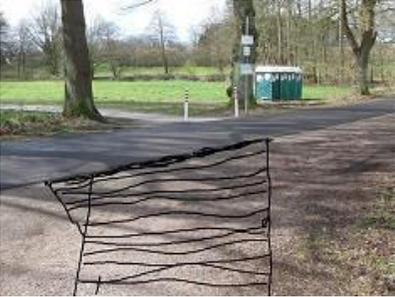
4

Deckerberg	Überfahrt Radweg Es bildet sich im Bankett Nordseite immer wieder eine Kante durch Autos.	Asphalt-Weg nach Norden (Strichelung) Muss am Ende ca. 5 cm unter den Kies geführt werden, damit keine neue Kante entsteht.	Die Seitenbereiche wurden bereits neu aufgearbeitet. Eine Asphaltierung ist aufgrund des Baumschutzes nicht möglich.
5

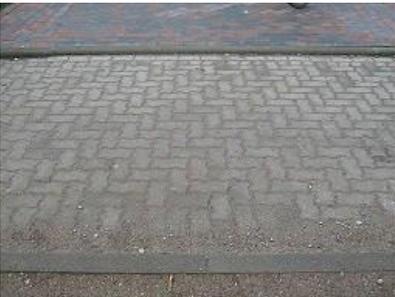
Europa-Allee	Südende Überfahrt zum Park 2 Kanten.	Ankeilung auf Null.	Der Vorschlag wird noch geprüft.
6

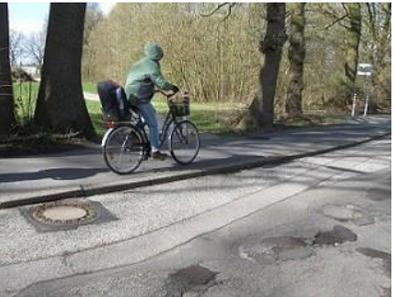
Fadens Tannen	Weil die Auffahrt fehlt, fahren 95% der Links-Abbieger bereits 50 m vorher auf den linken Fußweg.	Kantstein auf ca. 4 m auf Null absenken	Absenkung wird hergestellt. Eine Nullabsenkung ist aufgrund der zu gewährleistenden Barrierefreiheit nicht möglich.

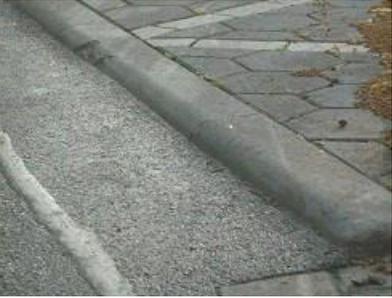
7

<p>Glashütter Damm/ Immenhof</p>	<p>Gefährlich, da Radfahrer beim Abbiegen rechts im spitzen Winkel anfahren. Weitere Kante Ende Immenhof, Weg zur SH-Straße</p>	<p>Ankeilung ca. 1,50 m breit recht Seite</p>	<p>Absenkung ist vorhanden, eine Absenkung auf Null Zentimeter ist aufgrund der Barrierefreiheit nicht möglich.</p>
8

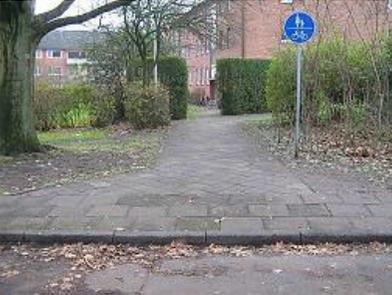
<p>Görlitzer Weg/ Lignitzer Straße</p>	<p>Absenkung nur links vorhanden. Dadurch fahren die Radfahrer auf dem Fußweg weiter.</p>	<p>Absenkung auf Null</p>	<p>Absenkung wird hergestellt. Eine Nullabsenkung ist aufgrund der zu gewährleistenden Barrierefreiheit nicht möglich.</p>
9

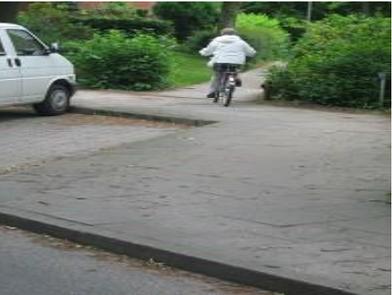
<p>Heußweg</p>	<p>Durch fehlende Absenkung fahren Radfahrer auf dem linken Fußweg weiter.</p>	<p>Absenkung und Aufhebung eines Parkplatzes, Beispiel Möhlenbarg</p>	<p>Der Vorschlag wird noch geprüft.</p>

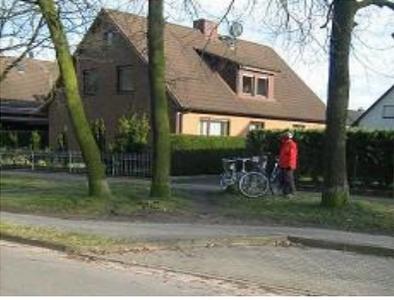
10

Kringelkrugweg		Absenkung auf Null und Aufhebung eines Parkplatzes (Beispiel Möhlenbarg).	Es gibt keine Benutzungspflicht in diesem Bereich, d.h. die Fahrbahn kann genutzt werden. Eine Absenkung befindet sich 30 m östlich.
11

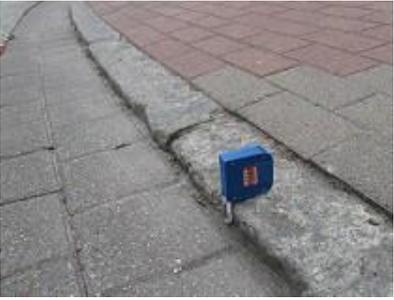
Marommer Kreisel	An drei Querungen Kantsteine bis zu 4 cm Höhe. Sturzgefahr, da Überfahrt in spitzem Winkel. Autospuren sind völlig ohne Kanten.	Ankeilung auf Null.	Die Borde sind bereits alle abgesenkt. Eine Absenkung auf 0 cm ist aus entwässerungstechnischer Sicht nicht zu empfehlen.
12

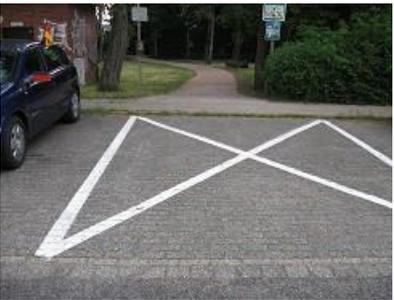
Möhlenbarg	5 cm Kante Viel befahrene Radverbindung durch den Park.	Ankeilung auf Null.	Absenkung wird hergestellt. Eine Nullabsenkung ist aufgrund der zu gewährleistenden Barrierefreiheit nicht möglich.

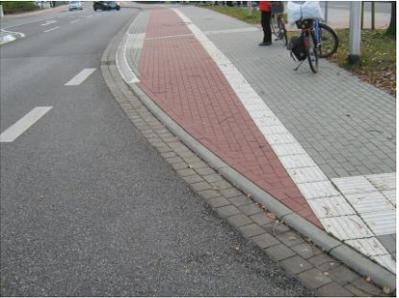
13

Stormarnstraße	Sturzgefahr, da Radfahrer im Winkel von 20 Grad anschneiden.	Ankeilung auf Null Bei Neubau immer auf Null absenken. Positiv-Beispiel ZOB Mitte.	Absenkung ist vorhanden. Die Absenkung auf 0 cm ist aus Gründen der Entwässerung nicht zu empfehlen.
14

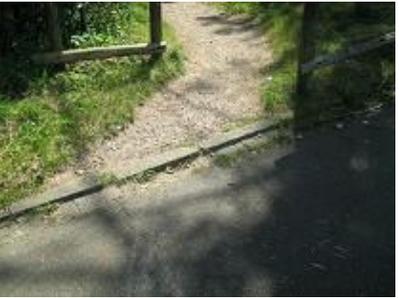
Kabels Stieg	Tarpenbekpark 3 Zufahrten vom Kabelstieg.	Ankeilung oder Absenkung des Kansteines auf Straßen-Niveau.	Absenkung ist vorhanden. Die Absenkung auf 0 cm. ist aus Gründen der Entwässerung nicht zu empfehlen. Des Weiteren widerspricht auch hier eine Nullabsenkung der Barrierefreiheit.
15

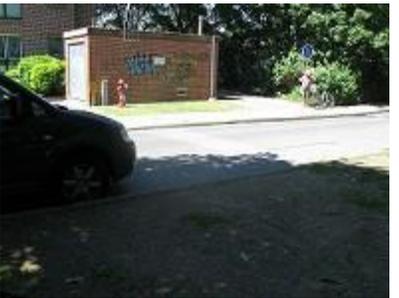
Theodor-Storm-Straße	Radweg in die Grünanlage	Absenkung auf Null	Absenkung wird hergestellt. Eine Nullabsenkung ist aufgrund der zu gewährleistenden Barrierefreiheit nicht möglich.

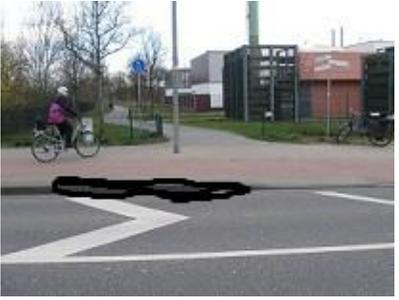
16

Buchenweg	Radfahrer von Süden fahren zu fasst 100 % Regel widrig auf dem linken Radweg, weil die Absenkung zu spät anfängt.	Absenkung nach links um ca. 3 m verlängern (schwarze Linie)	Eine Absenkung ist direkt angrenzend vorhanden. Der Vorschlag wird noch geprüft.
17

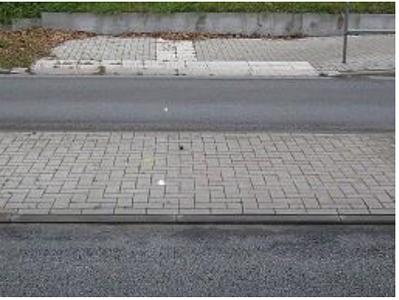
Ulzburger Straße	Ulzburger Str. Mittelinsel (Nähe Kreuzung SH-Straße)	Ankeilung auf Null. Bei Neubau Mittelinsel immer ohne Kanten. Evtl. aufgewölbt falls Gefahr von Wasser	Absenkung ist vorhanden, eine Absenkung auf Null Zentimeter ist aufgrund der Barrierefreiheit nicht möglich.
