## Baumkontrolle Norderstedt - Baum Nummer 19201

**Standort:** Buchenweg  
**Baumart:** Rot-Buche (*Fagus sylvatica*)  
**Untersuchungsdatum:** 05.11.2012  
**Untersuchungsmethode:** Baumkontrolle / eingehende Untersuchung  
**Kontrollleur:** Uwe Thomsen (Gartenbau-Ing. grad.), Ole Clasmeier (angestellter B.Sc.)

# Picus: Segeberg - Stadt Norderstedt Buchenweg

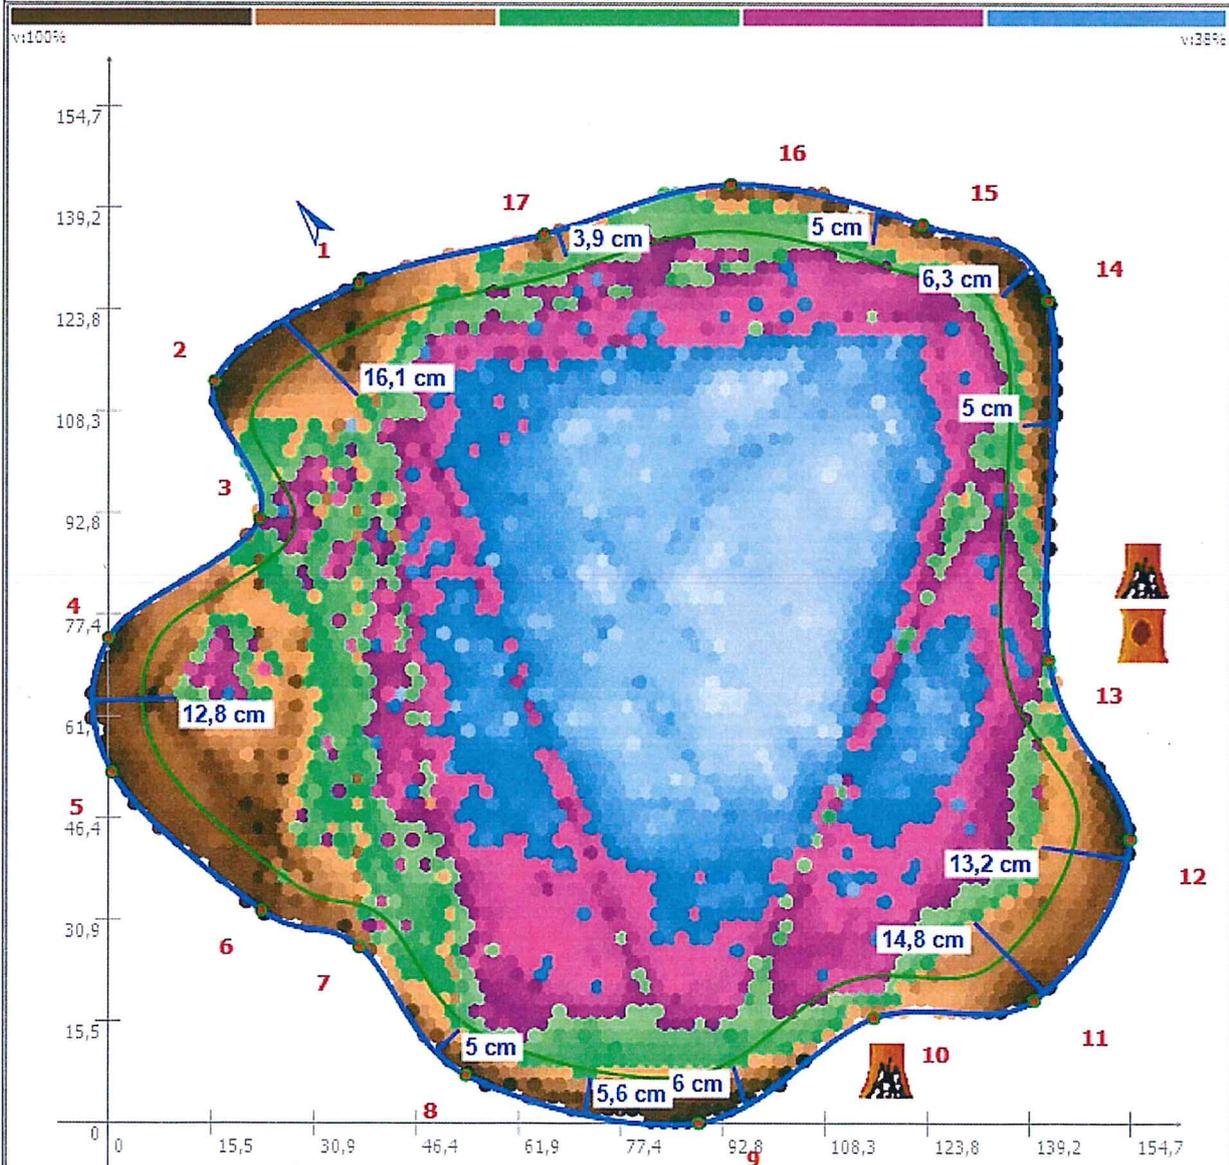
- offene Höhlung und Fäule im Stammfußbereich - hervorgerufen durch Brandkrustenpilz
- Vitalität vormals abnehmend (Stufe 2, Stand: Nov. 2012 ) - jetzt leicht regenerieren
- freies Windvorfeld aus Richtung Süd
- Messung in ca. 20cm Höhe im Bereich der Stammfußverdickung

- zentrale Holzfäule auf ca. 80 % des Stammquerschnittes
- deutlich reduzierte Restwandstärke bis ca. 5 cm, Wurzelanläufe teils besser (bis ca.15 cm)
- dunkle Leckstellen und abgestorbene Rindenpartien auf Nordseite am Stammfuß(straßenseitig)
- Restwandstärke nicht mehr ausreichend (grüne Linie gemäß Tree-SA) - Gefahr von Torsionsbruch
- trotz derzeit verbesserter Vitalität ist eine längerfristige Kompensation der Fäule durch Dickenwachstum nicht möglich

- Stand- und Bruchsicherheit mittelfristig nicht mehr gewährleistet

- Fällung - (innerhalb von ca. 6 Monaten)
