Gutachten Nr.: 151116-1-D-BW

## UNTERSÜCHUNGSBERICHT

zum Auftrag vom:	16.11.2015
Auftraggeber:	1. SC Norderstedt Scharpenmoor 55 22848 Norderstedt
Objekt:	Vereinshaus 1. SC Norderstedt Scharpenmoor 55 22848 Norderstedt
Ortsbesichtigung:	16.11.2015, Anwesende: Herr Rose, Hausmeister Herr Rau, Vorsitzender 1. SC Nor- derstedt der Unterzeichner

### 2.1. Zwischenbau zwischen Halle und Hauptgebäude (Gastronomie), Größe ca. 24 x 7,5 m

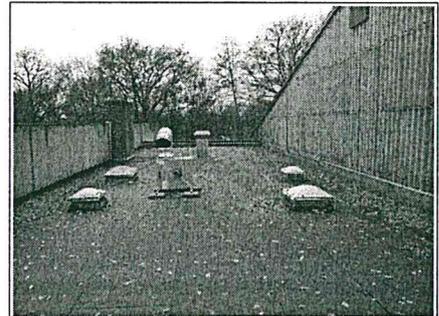
2.1.1. An der Straßenseite ist an der linken Seite im Anschluss an das ca. 1,5 m höher aufragende Verwaltungsgebäude die Dachabdichtung defekt.

In diesem Anschlussbereich ist keine Kappleiste gesetzt worden, die Dachbahn hat sich von dem Betonuntergrund gelöst.

3.1.1.Beseitigung der festgestellten gravierenden Mängel in der Anbindung der Dachabdichtung an aufgehende Bauteile.

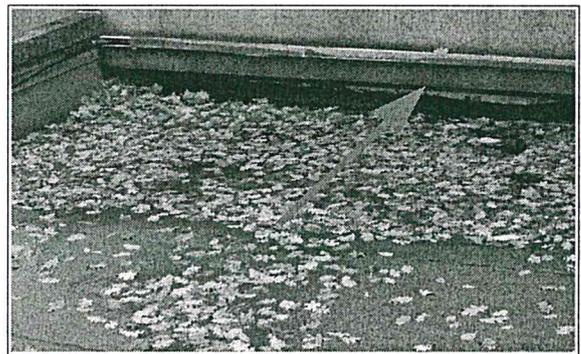
2.1.2. Insgesamt sind 4 Abläufe vorhanden, ein Notablauf (Wasserspeier) ist nicht vorhanden.

2.1.3. Die Dachfläche weist praktisch kein Gefälle auf, insbesondere im Bereich des Schornsteins steht Wasser.

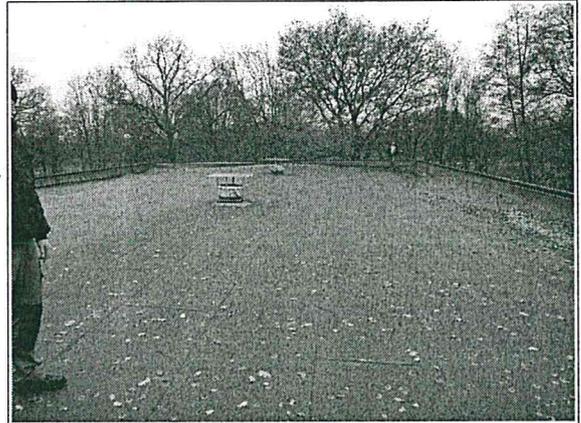
2.2.1. Das Dach ist als Gefälledach ausgebildet, an jeder der Längsseiten befinden sich 3 Abläufe, insgesamt sind 6 Abläufe hier vorhanden, Durchmesser der Abläufe DN100.

2.2.2. Von Herrn Rose wurde angegeben, dass auf der Rückseite des Gebäudes bereits eine Teilfläche ausgebessert wurde, da hier eine Wasserblase vorhanden war.

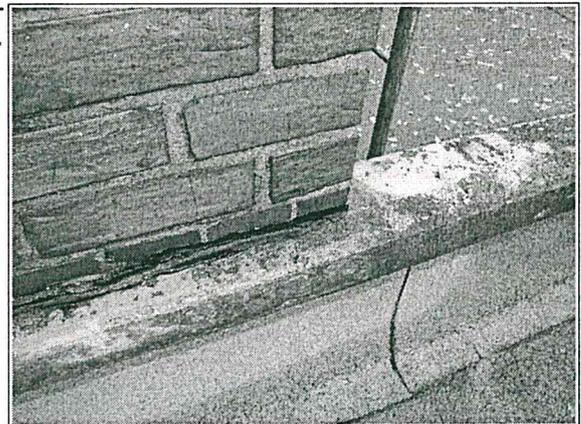
2.2.3. Die außenliegenden Attikapprofile aus Betonfertigteilen sind an der Oberseite komplett frei bewittert, im Bereich der Verbolzungen sind deutliche Korrosionsspuren vorhanden, die Farbe ist insgesamt komplett abgeblättert.

3.1.2.Abdeckung der Betonfertigteile zum Schutz vor weiterer Korrosion [2.2.3].

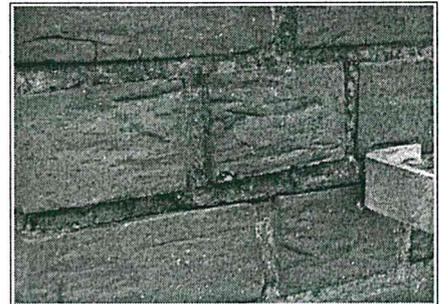
2.2.4. Die Andichtung des Schornsteins, der aus dem Zwischenbau ragt, an die Betonfertigteile des Hauptgebäudes ist mangelhaft. Hier sind starke Abnutzungserscheinungen und Abrisse vorhanden.

Die Vermörtelung des Schornsteinkopfes ist ebenfalls schadhaft.

Die Verfugung muss überarbeitet werden.

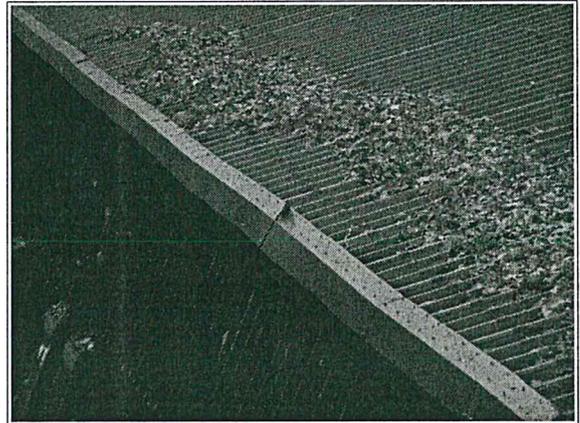
- 2.3.1. Das Dach ist mit Sandwichplatten verkleidet.

Auf der Gebäuderückseite ist die untere Verblendung der Kanten durch Schnee- und Eisdruck teilweise stark aufgewölbt und hochgebogen.

Seitens Herrn Rose wurde angegeben, dass im Bereich der Parkplatzseite diese Verkleidung bereits entfernt wurde, da sich hier Schnee ansammlte und erhebliche Lawinengefahr bestand.

Hier liegt die PU-Dämmung der Sandwichplatten jetzt frei bewittert.

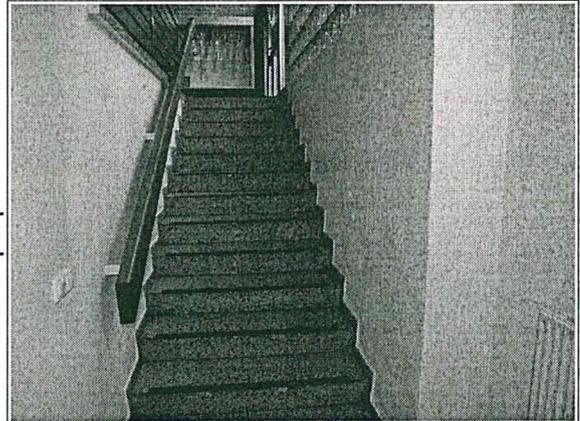
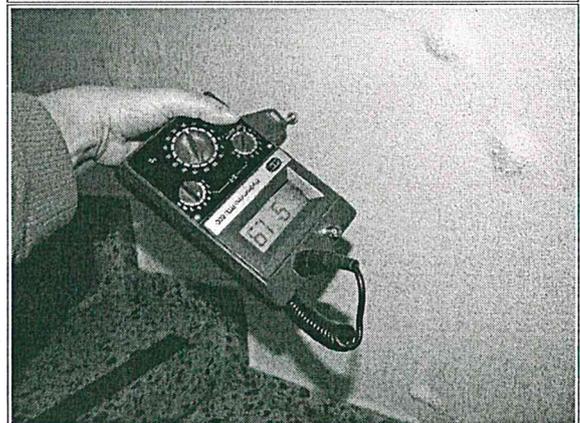
- 2.4.1. Im Kellerabgang sind mehrere Aufwölbungen im Wandputz der Außenseite vorhanden, nach Angaben von Herrn Rose wurden in diesem Bereich Bolzen zu weit durch die Wand gebohrt, was zu den Abplatzungen führte.

In dem Bereich ist teilweise deutlich erhöhte Feuchtigkeit in der Außenwand messbar (90-100 digits), im Fußbodenanschlussbereich im Treppenaufgang sind lediglich 88 digits zu messen.

3.2.1.Beseitigung der Ursache für die Wassereintritte im Bereich des Kellerabganges. Hier sollte außen aufgegraben werden. [2.4.1]

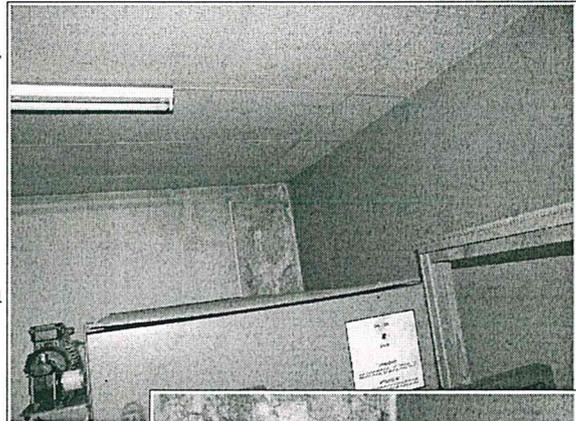
1. An der vom Eingang der Kegelbahn gesehen hinteren rechten Ecke sind dunkle Verfärbungen an der Außenwand im Bereich der Maschinen vorhanden. Feuchtigkeitsmessungen ergaben hier Feuchtigkeitswerte von bis zu 130 digits, die Wand ist in diesem Bereich nass.

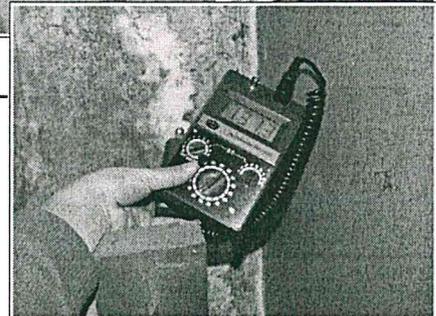
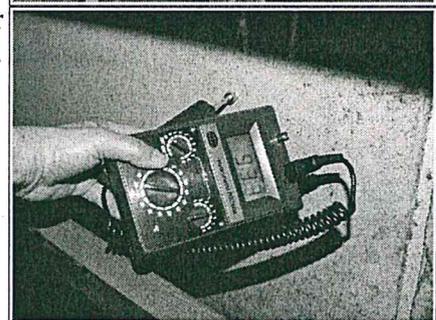
Das links daneben liegende Betonfertigteillement weist Feuchtigkeitswerte von ca. 94 digits auf, der Feuchtigkeitseintrag findet lediglich im Bereich des Winkels statt.

Nach Angaben von Herrn Rose handelt es sich hierbei um eine erdberührte Außenwand, im Außenbereich befindet sich hinter dieser Wand die Terrasse des Gastronomiebereichs EG.

An der linken Außenwanddecke zeigt sich ein ähnliches Phänomen.

Seitens des Unterzeichners wurde vorgeschlagen, da die Außenwanddecken frei zugänglich sind, hier eine Aufgrabung vorzunehmen und die Außenwandbereiche partiell mit einer Dickbeschichtung gegen Feuchtigkeit zu isolieren.

3.2.3.Beseitigung der Ursache der Wassereintritte in die Kegelbahn, hier sollte ebenfalls außen aufgegraben und abgedichtet werden. [2.4.2]

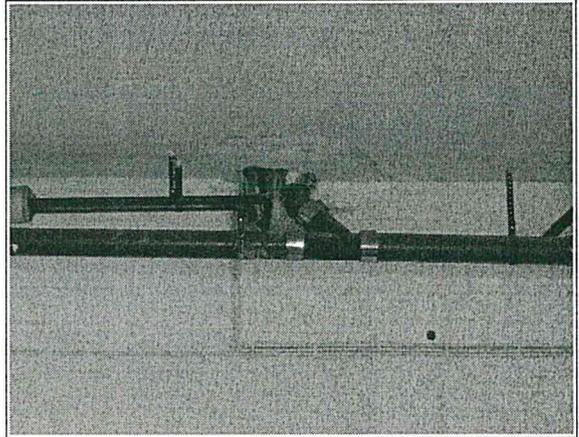
1. An dem zur Rückseite gelegenen Kellerraum an der Trennwand kommt ein SML-Rohr DN70 durch die Geschossdecke, in diesem Bereich gehen 2 Kupferleitungen durch die Geschossdecke. In diesem Bereich hat es einen Wasserdurchtritt durch die Geschossdecke gegeben, aktuell ist keine Feuchtigkeit mehr vorhanden, es sind je-

doch erhebliche Korrosionsschäden an den Kupferleitungen sowie an dem SML-Rohr erkennbar.

Hier besteht nach Einschätzungen des Unterzeichners Handlungsbedarf, die Kupferleitung sollte durch die Geschossdecke hindurch ausgetauscht werden.

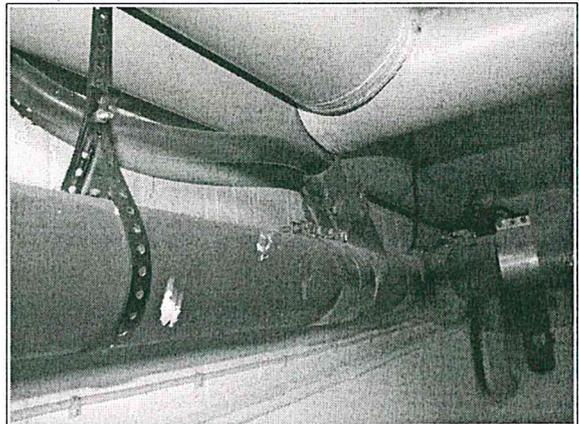
3. In der Abwasserleitung (SML-Rohr) ist in einen offenen Abzweig eine Kunststoffleitung eingeführt.

Hierbei handelt es sich nach Angaben von Herrn Rose wahrscheinlich um die Kondensatableitung des darüber befindlichen Kühlraumes.

Die Kunststoffleitung ist über eine Dichtung hereingeführt, je-

doch ist die gesamte Verbindung lose und nicht gegen Auseinanderrutschen gesichert.

Im Falle eines stärkeren Rückstaus würde hier Abwasser bestimmungswidrig austreten und in den Kellerraum hineinlaufen.

Seitens des Unterzeichners wurde empfohlen, diesen Abfluss, da er nicht

mehr genutzt wird, komplett still zu legen und den Abschluss mit einer Kappe zu verschließen.

Es sollte jedoch vorher geprüft werden, ob diese Leitung tatsächlich nicht mehr benutzt wird, da in der Leitung sich noch flüssiges Wasser befindet, was bei einem nicht mehr genutzten Ablauf eigentlich nicht der Fall sein sollte.

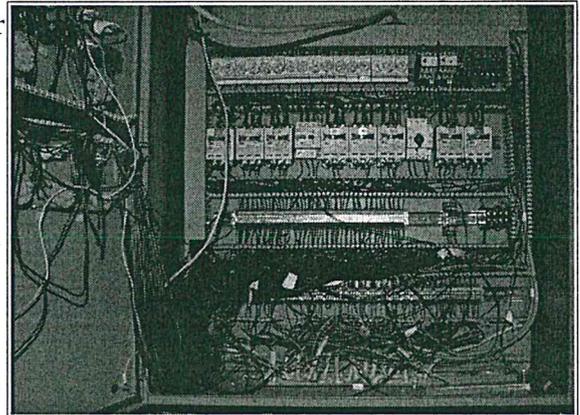
3. An der Wand zum Zwischenflur im Keller befindet sich ein Schaltschrank, über den ursprünglich einmal die gesamte Heizungsanlage gesteuert wurde, jetzt jedoch nur noch die einzelnen Pumpen geschaltet werden.

Eine Inaugenscheinnahme der inneren Verdrahtung ergab dass hier bereits diverse Personen

daran gearbeitet haben, ein vernünftiger Schaltplan ist nach Aussagen von Herrn Rose nicht vorhanden.

Seitens des Unterzeichners wurde empfohlen, den Kasten nicht anzurühren und die Anlage solange, wie sie funktioniert entsprechend laufen zu lassen. Alternativ besteht höchstens die Möglichkeit, den gesamten Kasten abzureißen und die gesamte Verdrahtung komplett neu aufzubauen.

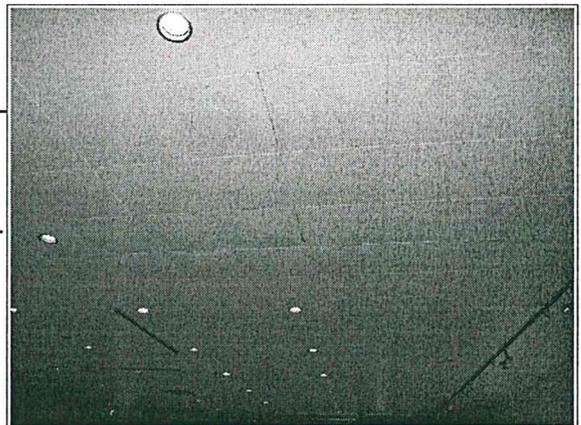
- 2.5.1. In mehreren Bereichen sind Durchfeuchtungsschäden an den Deckenplatten erkennbar, nach Angaben von Herrn Rose ist hier eine vom Unterzeichner dokumentiert Beschädigung vor ca. 2 Jahren aufgetreten, es handelte sich wohl nur um ein einmaliges Ereignis, danach kam es zu keinen weiteren Wasserdurchtritten.

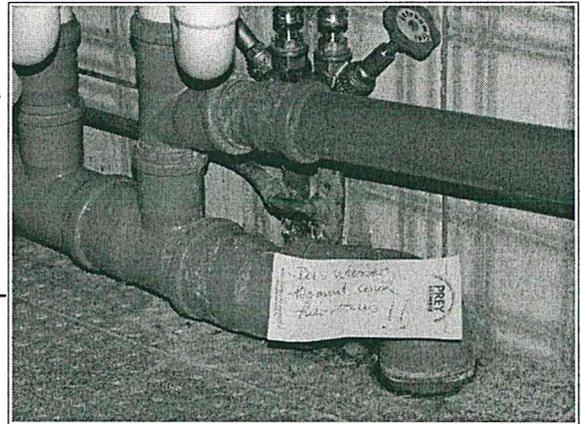
2.6.1. Die bereits im Kellergeschoss reklamierten wasserführenden Leitungen sind hier im Erdgeschoss auch wieder erkennbar.

Die Leitungen durchdringen direkt die Decke.

Oberhalb der Absperrventile ist bereits die Installation in der Küche erneuert worden, warum der Leitungsbereich, der durch die Geschossdecke führt, nicht ebenfalls erneuert wurde, ist für den Unterzeichner nicht erklärlich, da hier deutliche Korrosionsschäden vorhanden sind.

3.2.4.Sanierung der korrodierten Wasserleitungen im Deckendurchbruch KG zur Küche EG und Abdichtung der Deckendurchbrüche [2.4.3, 2.6]

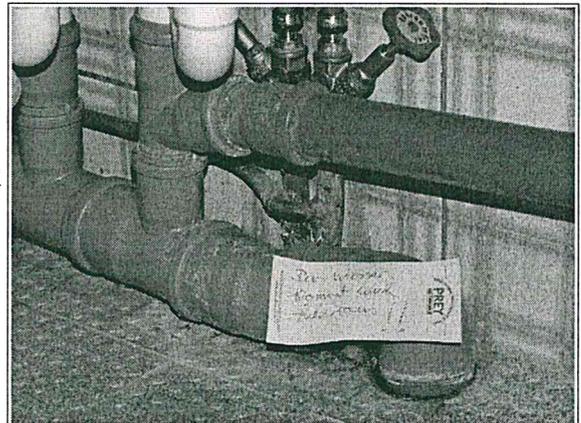
2.6.2. Der Deckendurchbruch, in dem auch die Abwasserleitung durch die Decke durchkommt, ist offen, hier kann Reinigungswasser in den Deckenaufbau eindringen.

Dieser Bereich sollte fachgerecht abgedichtet werden ggf. sollte hier zusätzliche Manschetten gesetzt werden.

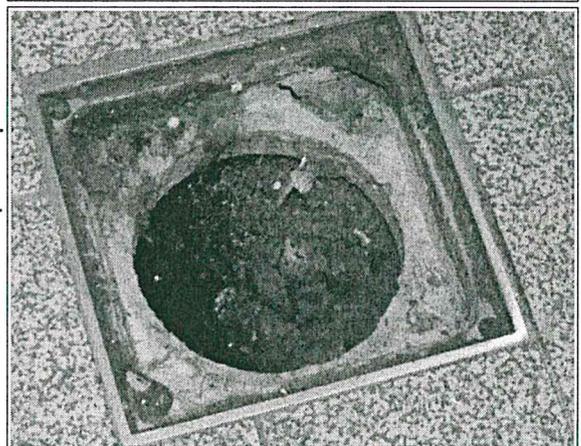
2.6.3. Der Bodenablauf vor dem Spülbecken in der Gastronomie ist relativ stark verschmutzt.

Hier sollte eine regelmäßige Reinigung stattfinden, nach Einschätzungen des Unterzeichners ist das Aufgabe des Betreibers der Küche.

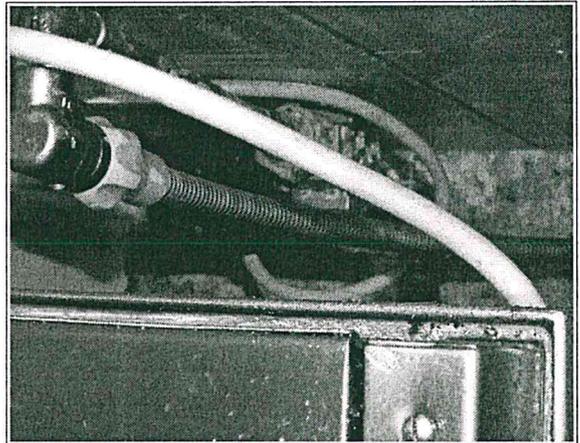
2.6.4. Hinter der Fritteuse befindet sich ein Durchbruch für eine neu installierte Gasleitung, hier ist der Deckendurchbruch offen.

Seitens des Unterzeichners wurde empfohlen, diesen Deckendurchbruch abzudichten, zumal es aufgrund eines Schadenereignisses in der Küche hier zu einem massiven Wasseraustritt in den Kellerraum mit entsprechenden Folgeschäden gab.

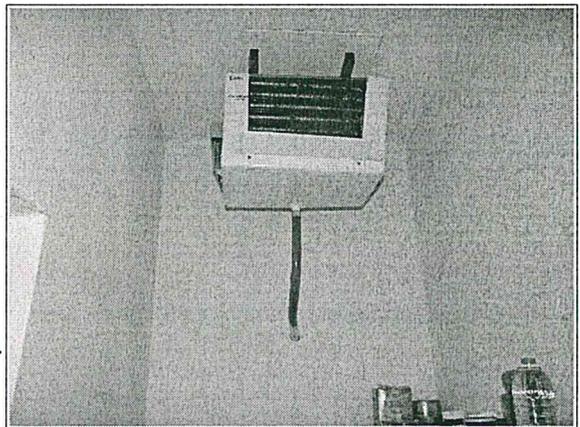
2.6.5. Im Kühlraum, der jetzt als Lagerraum genutzt wird, ist das alte Klimagerät unterhalb der Decke montiert

Der im Kellergeschoss sichtbare Schlauch verläuft hier vom Klimagerät aus kommend in der Wand nach unten.

Offensichtlich sind hier keine weiteren Abläufe an diesen Schlauch angeschlossen, es bleibt daher weiterhin unerklärlich, woher das Wasser stammt, welches in dem Bogen des Schlauches steht.
