Anlage 2 Bericht Baumpflege

Picus: Stadt Norderstedt Am Stadtpark

Baumart:	Rot-Buche	Baumhöhe [m]:	23
Landkreis:	Stadt Norderstedt	Norden bei Messpunkt:	21
Straße:	Am Stadtpark	Kronendurchmesser [m]:	18
Kilometer:		Position von Messpunkt 1:	0
Baumnummer:		Stammumfang (130cm Höhe) [cm]:	550
Messzeitpunkt:	28.09.2016 10:56:00	Tomographieebene in Höhe [cm]:	110

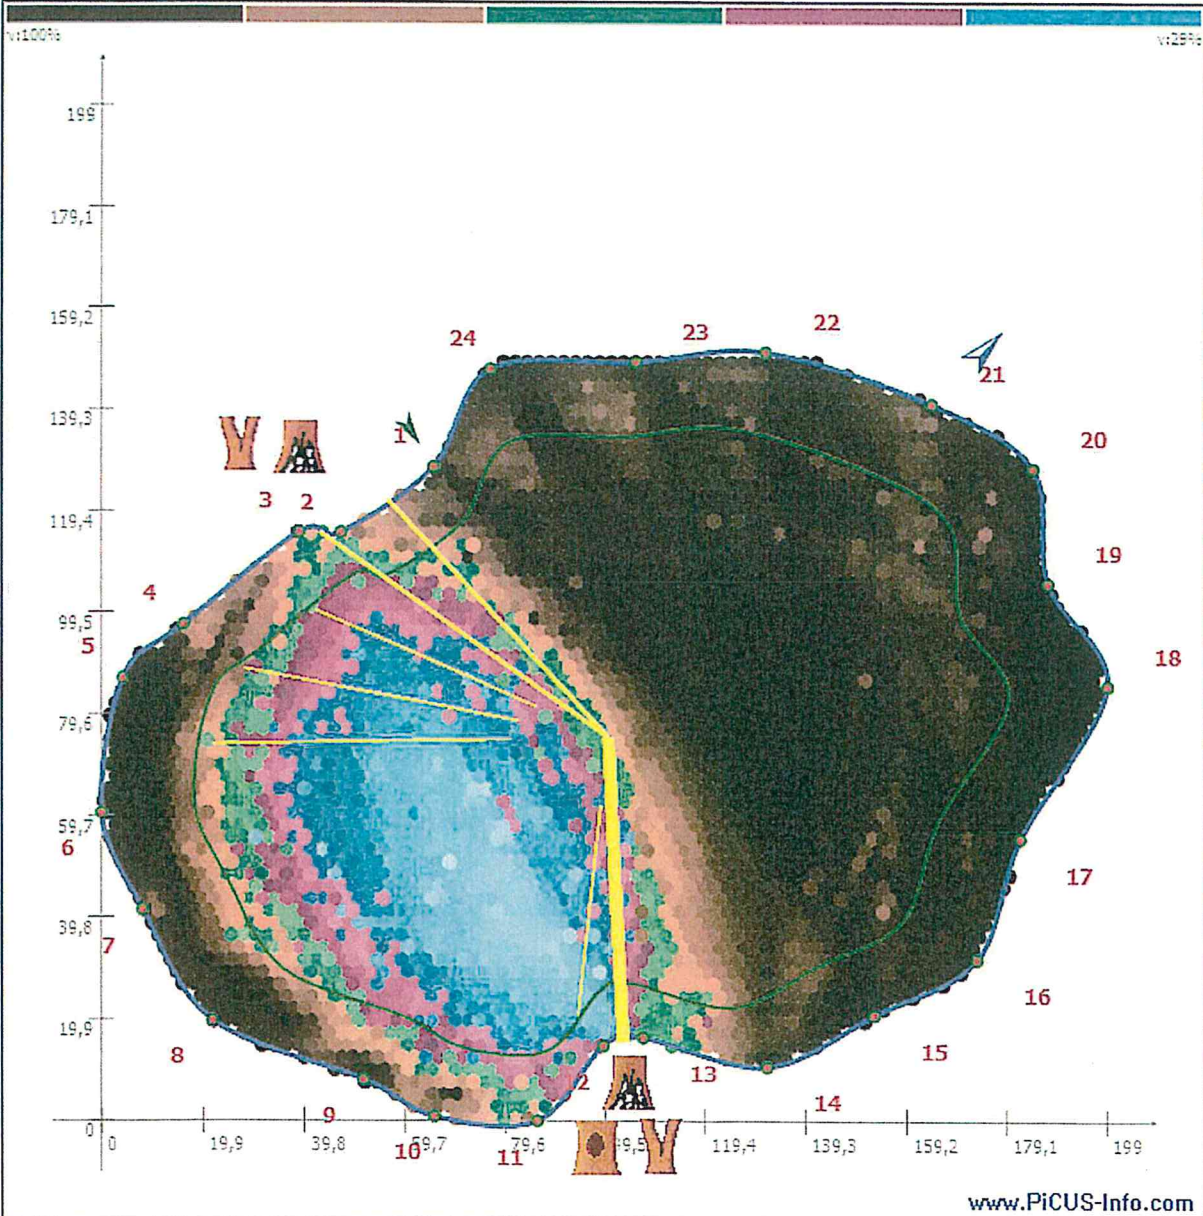
Die 2-stämmige Rot-Buche weist einen fortgeschrittenen Befall mit Brandkrustenpilz im Zwieselbereich auf. Fruchtkörper des Pilzes wurden auf der Westseite bis zu einer Höhe von ca. 2m festgestellt. Auf der Südseite des Stammes ist im Stammfußbereich eine offene Höhlung zu erkennen. Beide Stämmlinge sind offenbar nicht vollständig miteinander verbunden.

Die Vitalität des Baumes ist sehr gut (Stufe 0-1). Die vorhandenen Kronensicherungen (5x Hohltau, dyn. 4t) wurden 2009 eingebaut und sind nicht mehr vollständig intakt.

Im Schalltomogramm zeigt sich eine deutliche Fäule, die sich fast ausschließlich auf den südlichen Nebenstämmling beschränkt (siehe auch kleines Tomogramm der beiden Einzelstämmlinge). Die Restwandstärke beträgt ca. 10cm an der schwächeren Ostseite und bis zu 20cm im übrigen Bereich. Als Einzelstämmling betrachtet, verfügt der östliche Stämmling über eine "offene Höhlung" und weist auf der zugbelasteten Nordeite kein tragfähiges Holz mehr auf. Die gelben Linien (Rissindikation) zeigen auf, dass keine statisch wirksame Verbindung zwischen den Stämmlingen besteht. Der nördliche Stämmling ist weitgehend intakt.

Die Bruchsicherheit des Baumes ist derzeit beeinträchtigt. Die Kronensicherungen verfügen nicht mehr über ausreichende Sicherheitsreserven (rote Kennfäden verblichen und teilweise gerissen).

- Baumerhalt aufgrund hohen Gestaltungswertes und hoher Vitalität
- Austausch der Kronensicherungen (5x8t, dynamisch, Hohltau) innerhalb von 2 Monaten
- Totholzeseitigung innerhalb von 6 Monaten
- Kronenpflege mit Kroneneinkürzung um ca. 5-10% innerhalb von 2 Jahren
- nächste eingehende Untersuchung in 3 Jahren
