**Bauphysikalisches Gutachten
Projekt-Nr. 2010085**

Realschule Garstedt
Gymnastikraum
Aurikelstieg 13
22850 Norderstedt

- Bauphysikalische Untersuchungen hinsichtlich
von Durchfeuchtungen bzw. des Wärme-
schutzes einzelner Bauteile -

Datum des Gutachtens: 2010-05-03

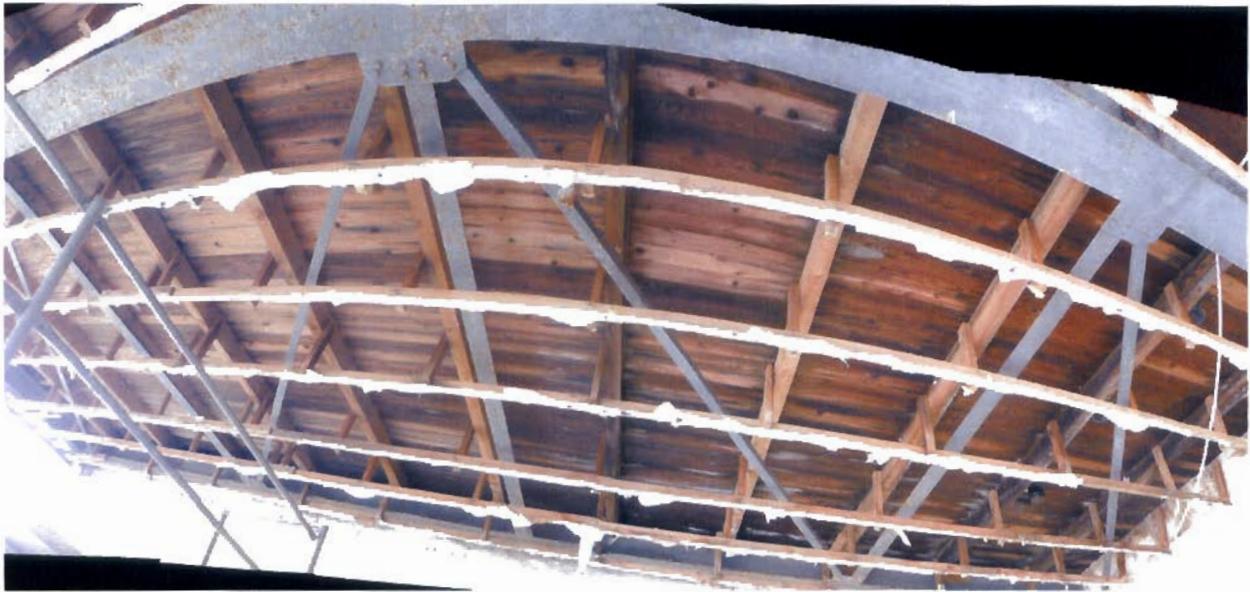
Das Dach der Schwimmhalle zeigt keine Schäden. Dagegen wurden starke Durchfeuchtungen an der Holztragschale sowie den Holzbindern und auch den Stahlträgern des Gymnastikraumes festgestellt, siehe Anlagen 1.2 bis 1.4. Das Dach über dem Gymnastikraum weist ca. 20 Dachhauben auf, die zur Be- und Entlüftung des Kaltdachraumes dienen. Die große Lüfterhaube, die im Dach über dem bisherigen Schrank für Gymnastikgeräte vorhanden ist, war gemäß Angabe eines technischen Mitarbeiters vor Öffnung der Decke geschlossen und somit nicht funktionsfähig in Betrieb.

Foto 1: Dach im Gymnastikraum,
durchfeuchtete Holzkonstruktion, Reste der Dampfsperre

Um den Lufttransport bzw. Feuchtetransport (insbesondere aufgrund von Konvektion durch die oberen Trennwandbereiche) möglichst zu minimieren, sollte der neue Dachaufbau ebenfalls mit einer Wärmedämmschicht oberhalb der Tragschale (evtl. als Stahltrapezblech geplant) vorgesehen werden. Beim Anschluss einer Stahltrapezprofiltragschale an die Trennwände ist allerdings zu beachten, dass der Anschluss über ein Winkelblech möglichst dampfdicht ausgeführt werden muss. Die Verwendung von plattenförmigen Elementen, wie z. B. OSB-Platten, ist u. U. vorzuziehen.

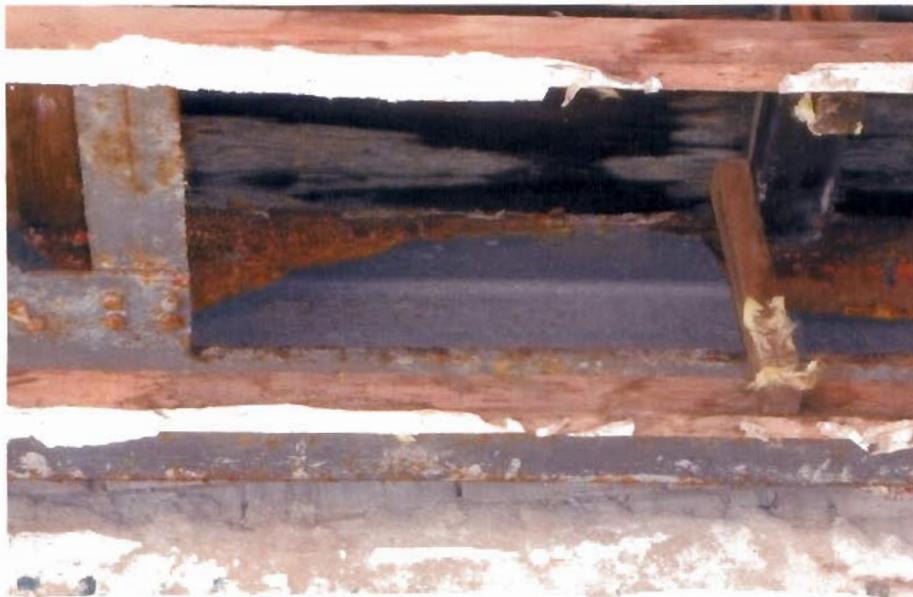
Foto 2: Dach Gymnastikraum: Dachrand an Außenwand
Durchfeuchtete Holzkonstruktion, gerostete Stahlträger

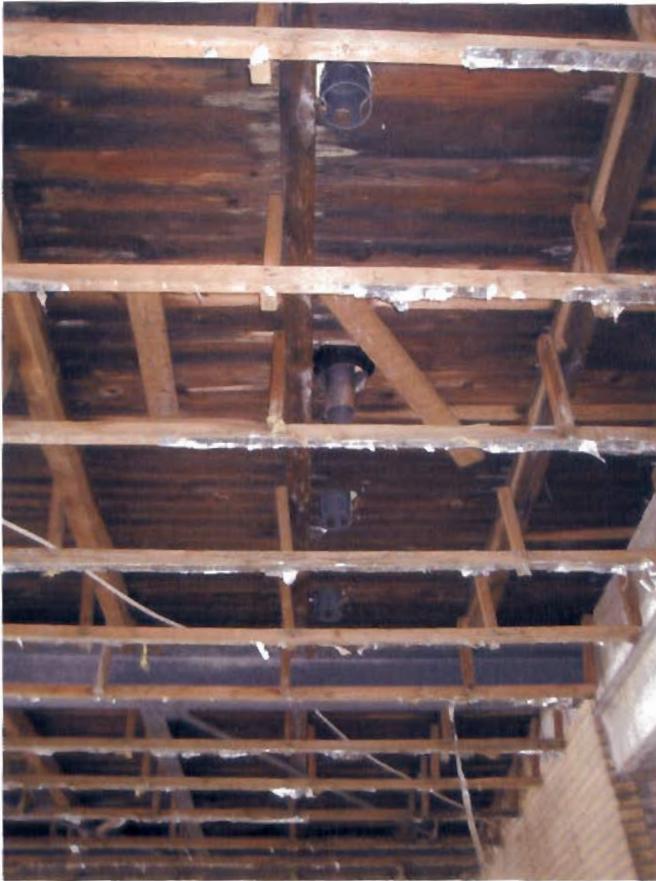
Foto 3: Dach Gymnastikraum,
Entlüftungshauben

Dachlüfter sind bei Warmdächern nicht erforderlich bzw. auch nicht sinnvoll. Hierdurch wird die Anzahl der Durchdringungen der Dachabdichtung und somit die Gefahr von Undichtigkeiten deutlich gemindert.

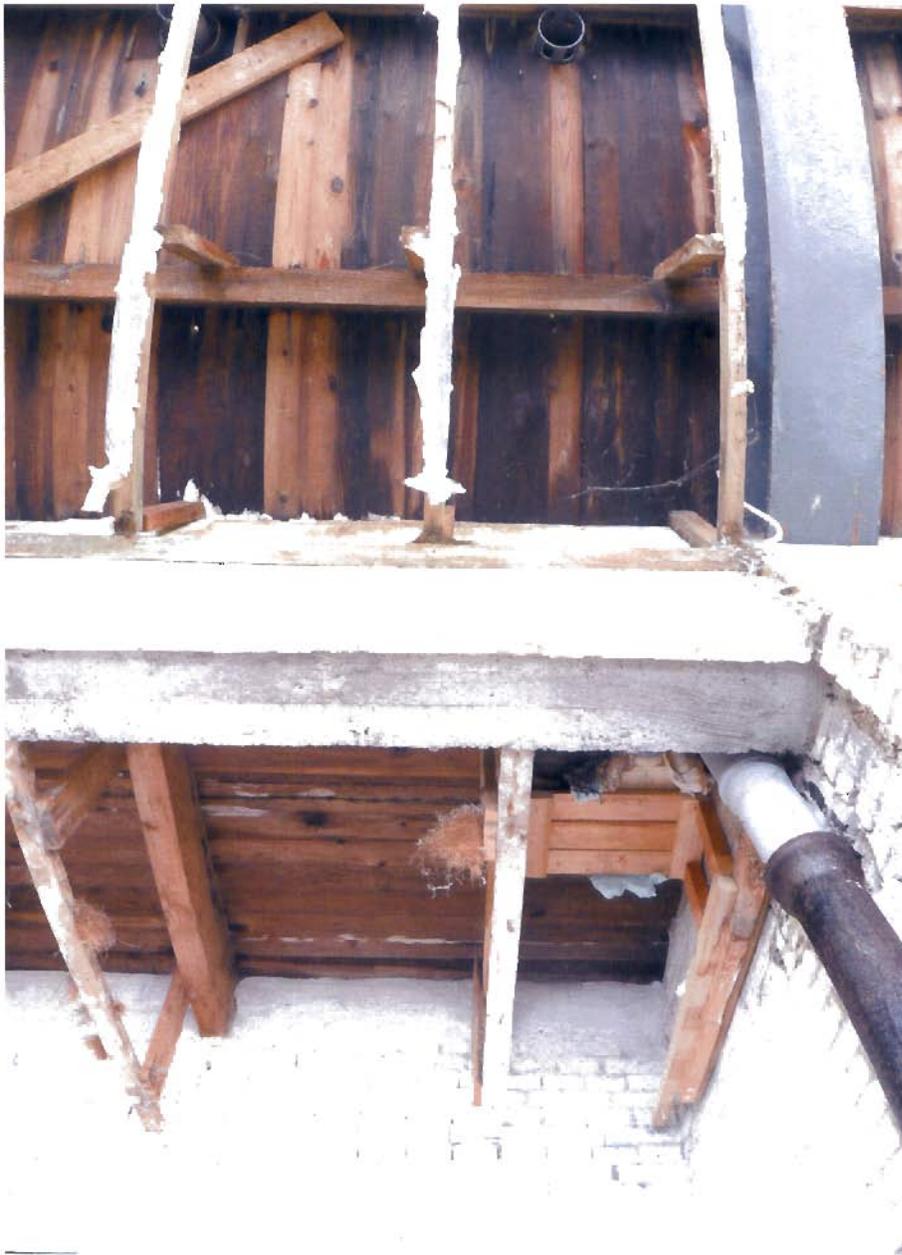
Vor dem Entfernen der Bekleidung und der Wärmedämmung war ein deutlich größerer Temperaturunterschied und somit Dampfdruckgefälle vorhanden (Schwimmbad 30 °C und 46 % Feuchte, Gymnastikraum: Außenlufttemperaturen im Kaltdachraum). Zum Tag der Ortsbesichtigung war im Gymnastikraum eine Temperatur von ca. 17 °C vorhanden. Das heißt vor Ausbau der Unterdecke im Gymnastikraum war ein deutlich stärkerer Eintrag von Luft aus der Schwimmhalle vorhanden. Im Bereich über dem Geräteschrank im Gymnastikraum waren keine (offenen) Dachlüfter vorhanden. Daher war die Luftbewegung in diesen Kaltdachraum hinein deutlich geringer (außerdem aufgrund der gewissen Luftdichtheit zum Raum hin), die Dachkonstruktion zeigte deutlich geringere Durchfeuchtungen als der Gymnastikraum, siehe Foto 5 in Anlage 1.4.

Foto 5: Dach über Gymnastikraum,
sowie über bisherigem Geräteschrank

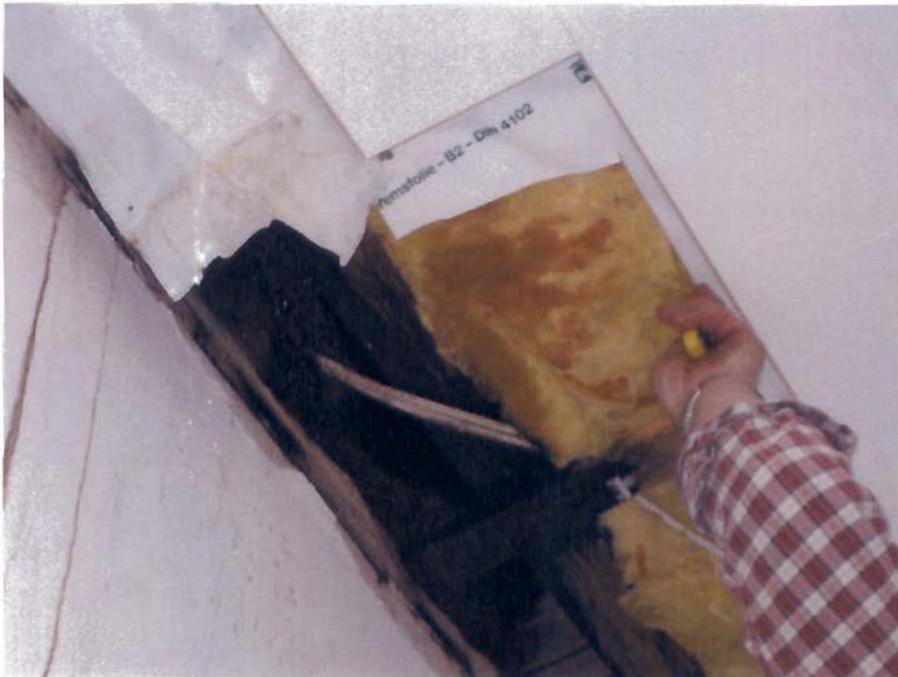
Außer im Gymnastikraum wurde im Umkleideraum Damen eine starke Durchfeuchtung der Holztragschale sowie zum Teil auch der Mineralfaser-Dämmplatten vorgefunden, siehe Anlagen 1.5 und 1.6. Hier ist als Dampfbremse eine PE-Folie vorhanden, die aber ebenfalls weder an den Stößen verklebt noch an den massiven Bauteilen angedichtet wurde. Im Bereich der geöffneten Dachfläche war eine Lüfterhaube vorhanden. Der Kaltdachraum wies hier aber lediglich eine Höhe von ca. 100 mm auf.

Foto 6: Umkleide Damen:
durchfeuchtete MF-Dämmung, Dampfbremsfolie nicht gedichtet

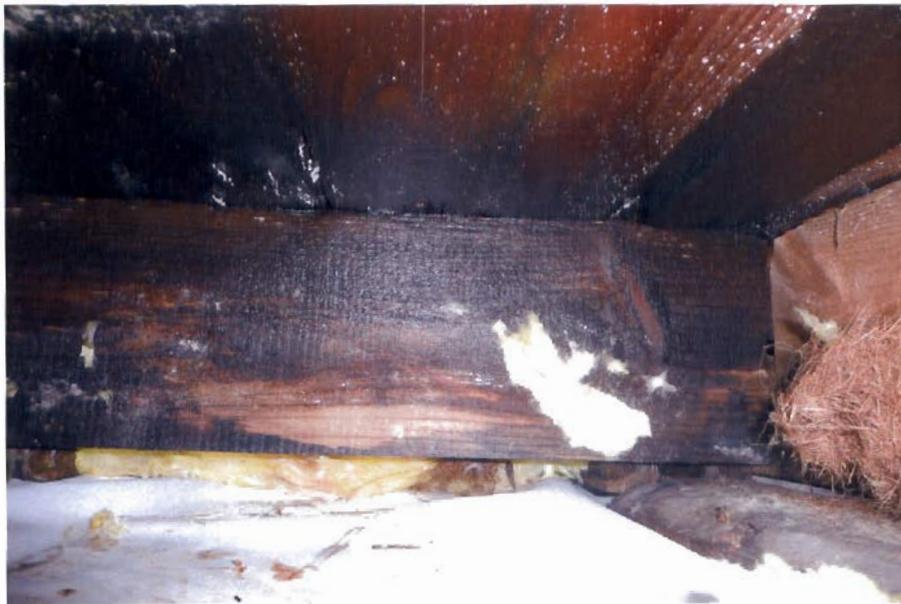
Foto 7: Umkleide Damen, Kaldachraum:
stark durchfeuchtete Holzkonstruktion

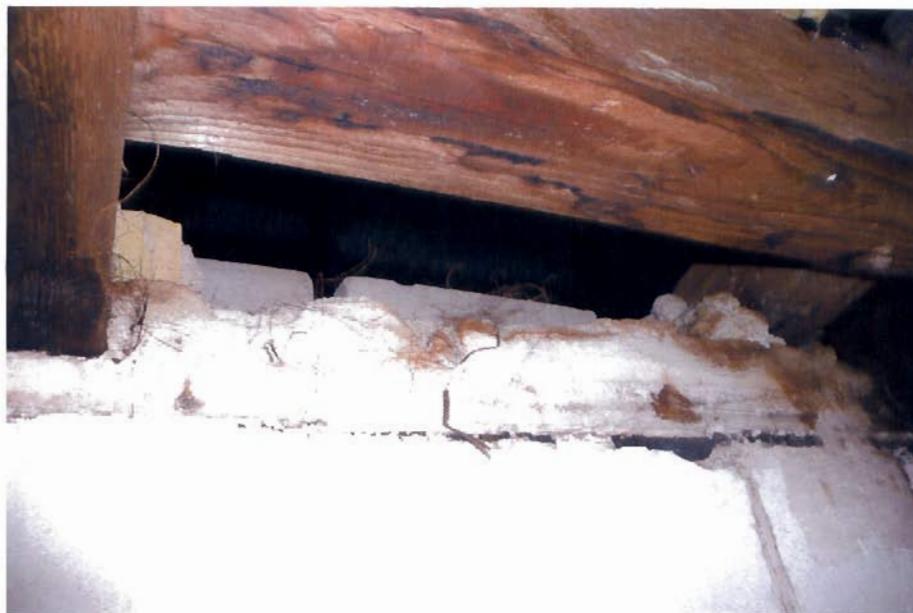
Der Anschluss der Trennwand vom Umkleideraum Damen zum benachbarten Raum (auch Umkleide) wies deutlich mehr Undichtigkeiten auf, siehe Anlage 1.6. So kann hier die Konvektion noch ungehinderter erfolgen. Dies wurde auch mittels Rauchprüfröhrchen nachgewiesen. Zum Zeitpunkt der Prüfung erfolgte ein Lufteintrag aus Richtung Schwimmbad.

Foto 7: Umkleide Damen, Kaltdachraum:
Trennwandanschluss

Für den Anschluss von Trennwänden zwischen Räumen mit unterschiedlichen Raumklimabedingungen ans Dach ist etwa die Ausführung gemäß Skizze in Anlage 3.2 auszuführen. Für den Anschluss an die Trennwände wie auch Außenwände ist gemäß anerkannten Regeln der Technik ein luftdichter An-

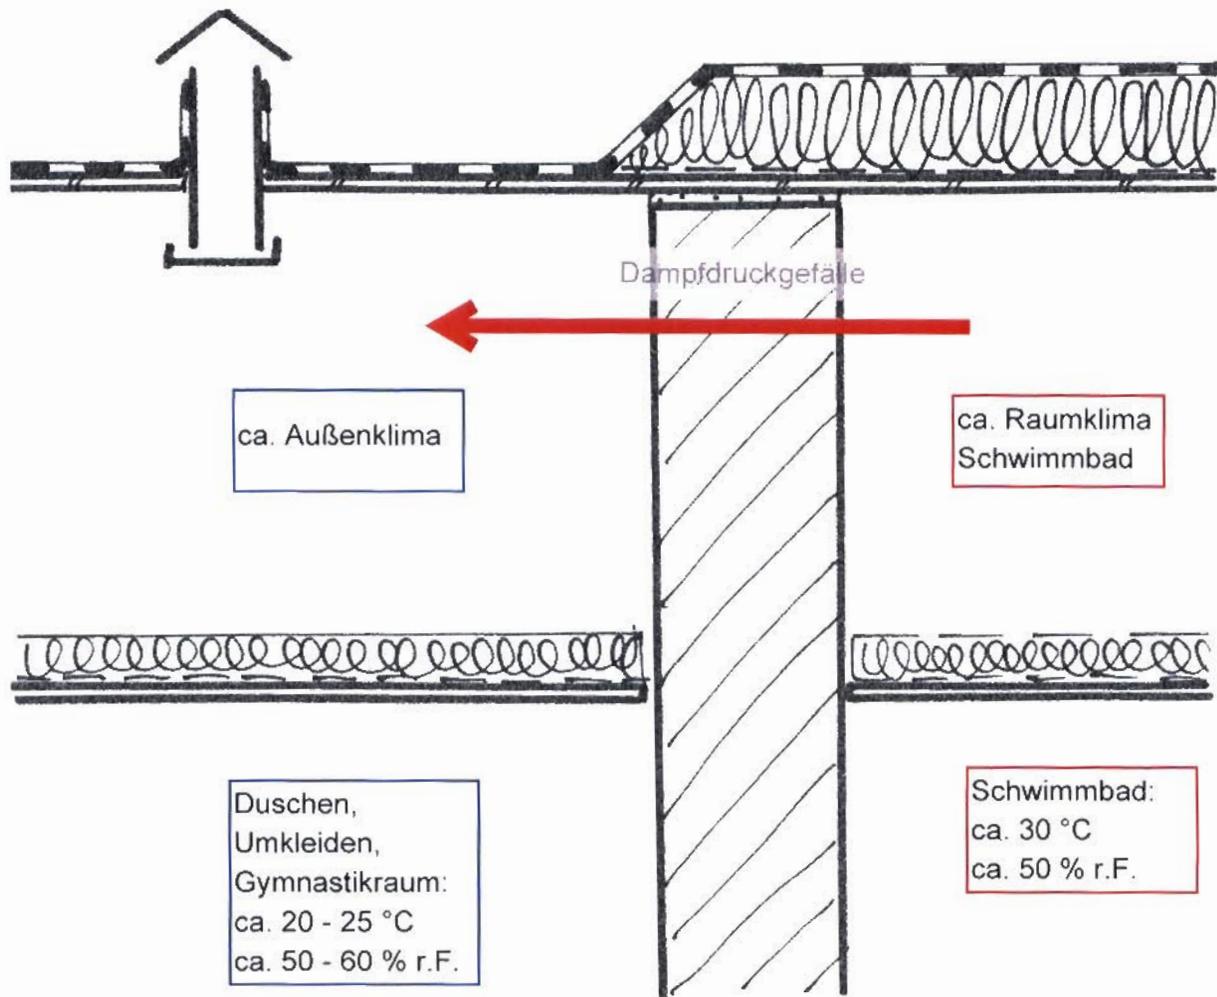
Prinzipskizze

Anschluss Dach Gymnastikraum o. ä. /
Dach Schwimmbad / Trennwand
(bisherige Situation)

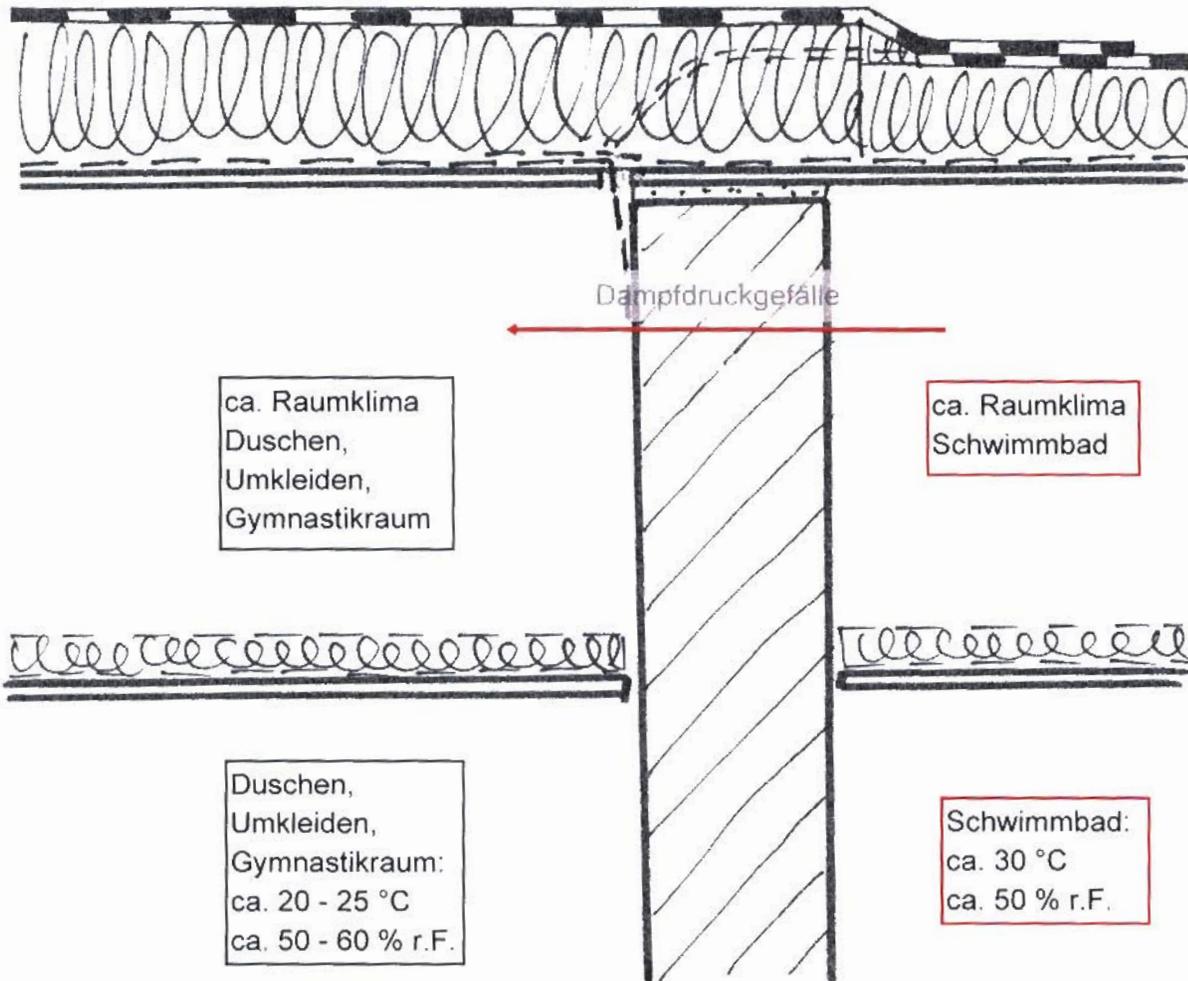
Prinzipskizze

Anschluss Dach Gymnastikraum o. ä. /
Dach Schwimmbad / Trennwand
(nach der Sanierung)

schluss zu schaffen, dabei ist die Dampfsperffolie an das Mauerwerk zu führen, zu verkleben und zu verwahren. Da die genaue Situation an den Attiken nicht bekannt ist, sollte eine Detaillierung nach Öffnen der Attika von Seiten eines Architekten erfolgen. Dieses Detail kann dann von uns geprüft werden.

neuer Dachaufbau,
Dampfsperre an Mauerwerk führen,
Dampfsperren überlappen
