**Arbeitsgruppe Schulwegsicherung**

**Protokoll**

**Ergebnisdokumentation der Zukunftswerkstatt**

**„Der super sichere Schulweg“**

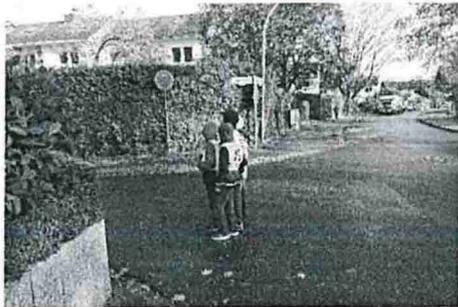
| 1 | | Aurikelstieg – für Kinder ist es eine scharfe Kurve und die Hecke ist im Weg 19 PKT |

- Bild 1: Frage: Wo wurde das Bild aufgenommen? Vermutlich Aurikelstieg, Stichstraße Aurikelstieg. Dies ist eine Einmündung, keine Kurve. Auf der nördlichen Seite ist ein Gehweg vorhanden, Kinder müssen sich vorsichtig herantasten. Ggf. muss die Hecke niedriger geschnitten werden (321)

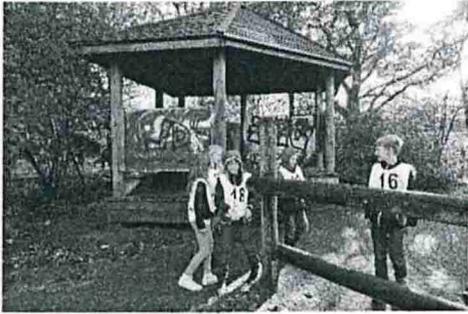
| Willi-Brandt Park | | |

| 1 | | Willi – Brandt Park – Es stinkt, da liegen Scherben und Spritzen, da sind komische Leute, es sollte alles neu gestrichen werden 14PKT |

- Bild 1: Es wird an die Spielplatzkontrolle/Kontrolle Parkanlagen weitergegeben. (70 – Herr Fihlon)

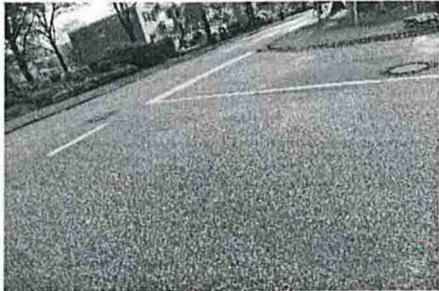
| Buschweg | | |

| 1 | | Da sollte eine Ampel hin, die Autos fahren da sehr schnell 11 PKT |

- Bild 1: Das Bild wurde nicht im Buschweg bzw. Buchenweg aufgenommen. Es wird noch geklärt, wo. (3211)

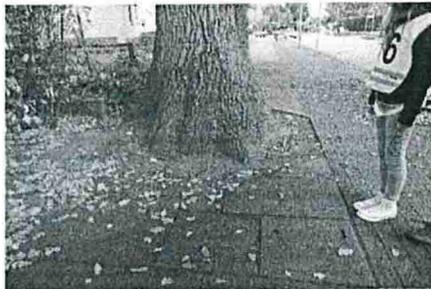
1

Das ist eine Gefahr, weil man auf den Fahrradweg ausweichen muss 6 PKT

- Bild 1: Fußgänger müssen an dem Baum vorsichtig vorbeigehen, siehe Marommer Straße.
- Bild 2: Die Thematik wird an den Straßenbaulastträger weitergegeben. Es handelt sich um die Stichstraße bei der Polizei. (70)

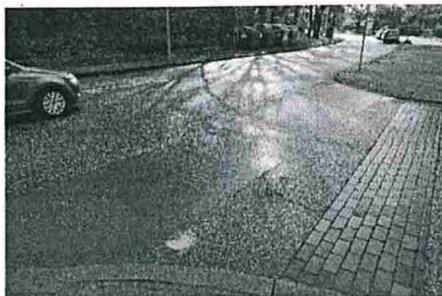
2

Der Radweg muss neu lackiert werden und der Fahrtweg ist zu schmal für zwei Leute 1 PKT

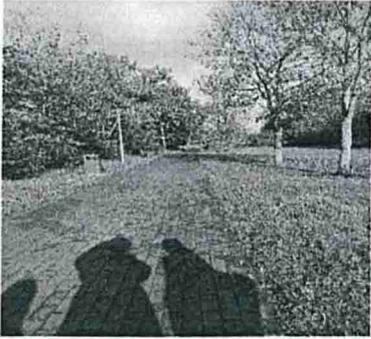
| Kohfurt | | |

| 1 | | Abtrennung zum Fahrradweg und Fußgängerweg 4 PKT |

- Bild 1: Ist dies die Strecke an der Bahn? Es handelt sich vermutlich um einen kombinierten Geh- und Radweg, (ggf. mit Verkehrszeichen 240). Diesen dürfen Fußgänger und Fahrradfahrer gleichermaßen nutzen. Radfahrer müssen auf Fußgänger achten.

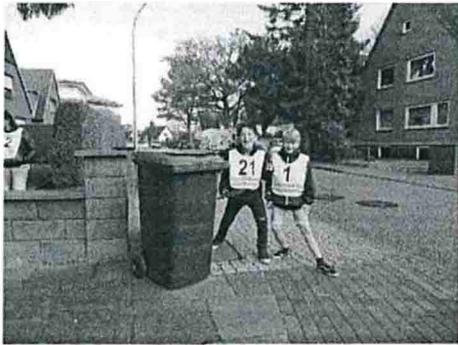
| 1 | | Lütjenmoor Haus 65 – Mülltonne im Weg, Fußgänger müssen auf Fahrradweg ausweichen 19 PKT |

- Bild 1: Haus 65: Die Mülltonne ist sicherlich schon wieder weg. Außerdem gibt es leider sonst keine anderen Abstellmöglichkeiten.
- Bild 2: Ja, diese Kreuzung ist sehr aufgeweitet. Tipp: Viele Schüler queren daher schon früher im Lütjenmoor, bei den Nasen.
- Bild 3: Der Baum ist der gleiche, siehe oben (Lütjenmoor Bild 1).
- Bild 4: Der Bagger ist wahrscheinlich schon wieder weg. Normalerweise müsste er vorher eine Genehmigung beantragen. Sollte so etwas entdeckt werden, bittet die Verkehrsaufsicht um Mitteilung.

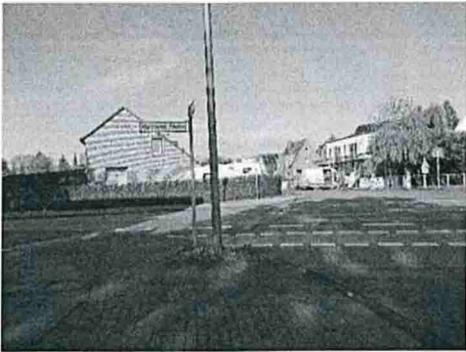
| 2 | | Lütjenmoor/Kreuzung Marommer Straße – unübersichtliche Kreuzung zum Überqueren 18 PKT |

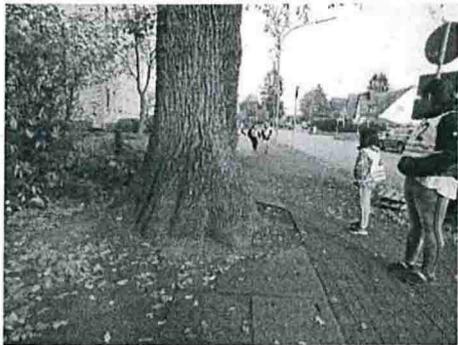
| <p><b>3</b></p> | | <p>Lütjenmoor 53 – Fußgänger müssen auf den Radweg ausweichen 17 PKT</p> |

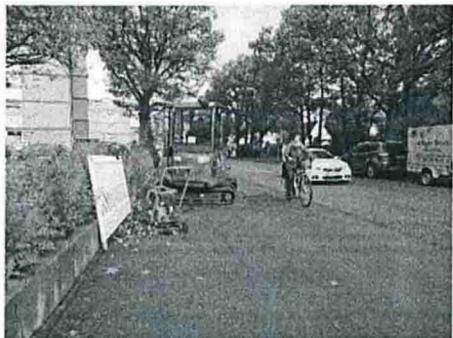
| <p><b>4</b></p> | | <p>Lütjenmoor 37 – Bagger auf Fußweg, Fußgänger müssen ausweichen 12 PKT</p> |

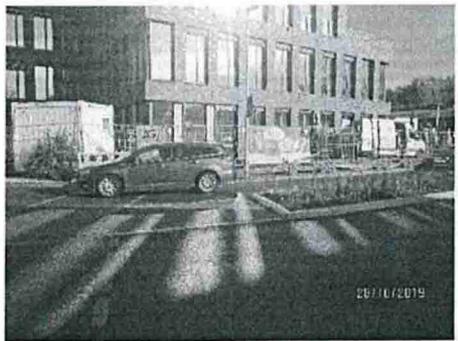
| <p>Kreisverkehr Ochsenzoller/Berliner Allee</p> | | |

| <p><b>1</b></p> | | <p>Der Kreisverkehr ist schwer zu überqueren, der Bauzaun verdeckt die Sicht 22 PKT</p> |

- Bild 1: Der Kreisverkehr ist mittlerweile geöffnet, Fußgängerüberwege (Zebrastreifen) wurden Anfang November markiert. Lediglich die Norderstedter Bank arbeitet noch.
- Bild 2: Linksabbiegende Autos müssen natürlich beim Abbiegen schauen, ob keine Fußgänger kommen. Fußgänger sollten sich vorher aber lieber nochmal vergewissern, dass das Auto wartet.

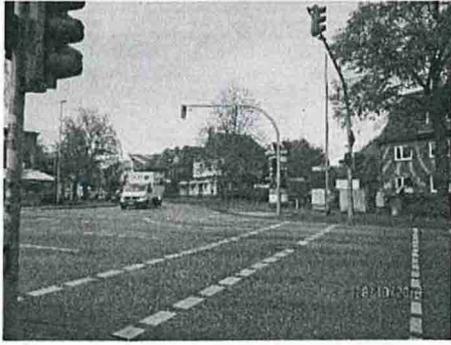
| <p style="text-align: center;"><b>2</b></p> | | <p>Ochsenzoller Straße, Höhe 217 – die Fußgänger haben grün und die Linksabbieger auch, die sehen einen nicht 20 PKT</p> |

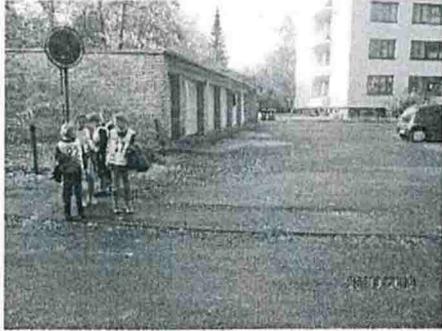
| <p>Liegnitzer Straße</p> | | |

| <p style="text-align: center;"><b>1</b></p> | | <p>Parkplatz Liegnitzer Straße 28 – auf dem Parkplatz liegen Stein und es sind Löcher im Boden, man kann stolpern oder mit dem Roller ausrutschen 18 PKT</p> |

- Bild 1: Die Parkplätze liegen auf Privatgrund. Im Übrigen handelt es sich nicht um einen Schulweg.

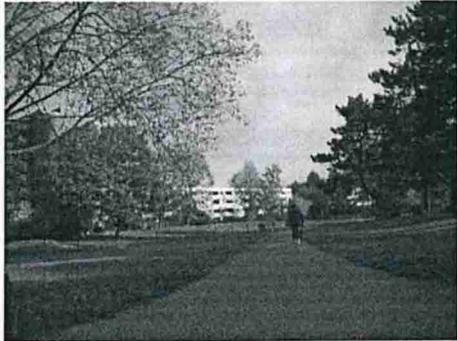
| <p style="text-align: center;"><b>1</b></p> | | <p>Lütjenmoor 17 – Gefahren im Dunkeln, weil da keine Lampen sind 10 PKT</p> |

- Bild 1: Frage an das Betriebsamt, ob diese ausgeleuchtet werden können bzw. ob grundsätzlich Parkanlagen ausgeleuchtet werden. (70 - Herr Fihlon)
- Bild 2: Zebrastreifen auf freier Strecke werden nicht eingerichtet. An solchen Querungsstellen haben Autofahrer Vorrang, Fußgänger müssen warten. Leider gibt es immer wieder Fahrzeugführer, die extra für die Kinder anhalten und ihnen somit suggerieren, dass sie Vorrang hätten. Von der Polizei wird den Autofahrern empfohlen, nicht anzuhalten.
- Bild 3: Dies wird an das Betriebsamt weitergegeben. Es ist die Frage, ob gewollt ist, entsprechende Wege mit Steinen zu pflastern. (70 - Herr Fihlon)

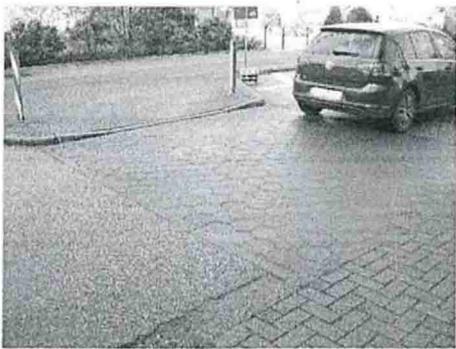
| <p>2</p> | | <p>Lütjenmoor/ Ecke<br/>Polizei – die Autos<br/>passen oft nicht auf,<br/>deshalb wünsche ich<br/>mir einen<br/>Zebrastreifen 8 PKT</p> |

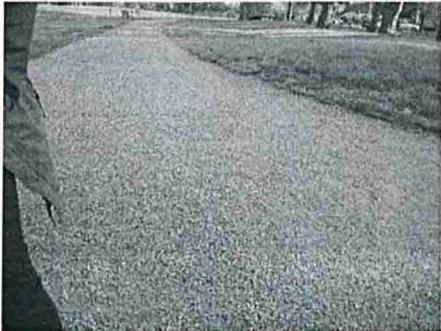
| <p>3</p> | | <p>Lütjenmoor 17 – Gefahr des<br/>Ausrutschens mit dem Roller, da<br/>könnte ein Teil des Weges mit<br/>festen Steinen gepflastert<br/>werden 8 PKT</p> |

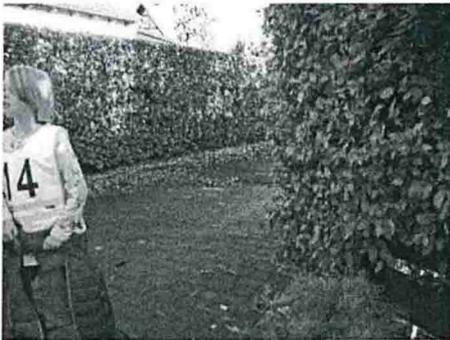
| <p>Beim Tulpenstieg</p> | | |

| <p>1</p> | | <p>Beim Tulpenstieg – gibt es eine Ecke wo<br/>man sehr schwer in die Straße gucken kann<br/>10 PKT</p> |

- Bild 1: Es wird geprüft, ob ein Heckenrückschnitt möglich ist. Ansonsten langsam eintasten. (321)
- Bild 2: Das Bild wurde von Frau Wriedt nur aufgenommen, weil es so lustig war, wie die Kinder die Baustelle beobachtet haben. Es wurde keine Gefahr festgestellt. Im Übrigen sind Vollsperrungen hinzunehmen, hier ist zur Sicherheit für alle Verkehrsteilnehmer kein Durchgang möglich.

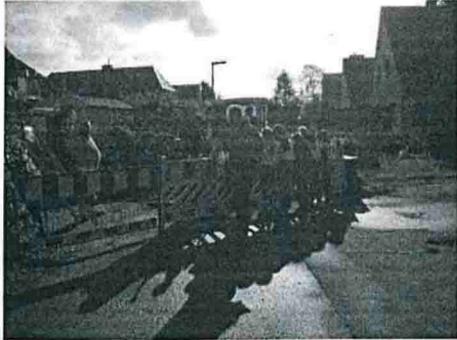
| <p>2</p> | | <p>Tulpenstieg – dort wäre ein Durchgang gut<br/>2 PKT</p> |

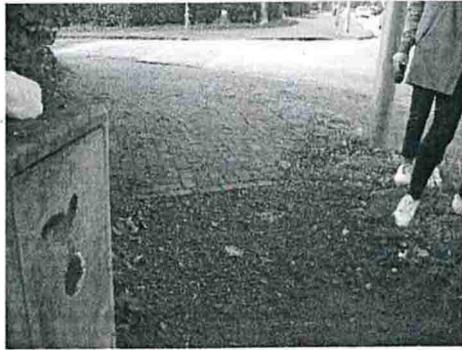
1

Marommer/Ecke Lütjenmoor – Die Kante ist hoch, da kann man leicht stolpern 5 PKT

- Bild 1: Die Kante stellt nach Meinung der AG keine Gefährdung dar.
- Bild 2: Die Kinder haben selbst festgestellt, dass der Baum noch „Luft zum Atmen“ brauche und daher keine Pflastersteine möglich sind.

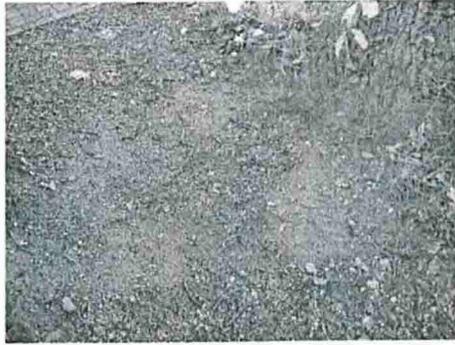
2

Marommer/Ecke Lütjenmoor – da müssen Pflastersteine hin 5 PKT
