Um den Tagesordnungspunkt 7 nicht unvorbereitet zu lassen, senden wir Ihnen und den Ausschussmitgliedern eine Übersicht über die dringend erforderlichen Sanierungsmaßnahmen am Schulzentrum-Süd. Die Baubegehung vor Ort wird unser Anliegen sicherlich verdeutlichen.

Lise-Meitner Gymnasium , Gemeinschaftsschule Ossenmoorpark
im Schulzentrum Süd - Norderstedt
Poppenbütteler Str. 230

Hauptgebäude/ Umbauarbeiten
Der Architekt D. Glienke hat das Projekt in Arbeit

Hauptgebäude

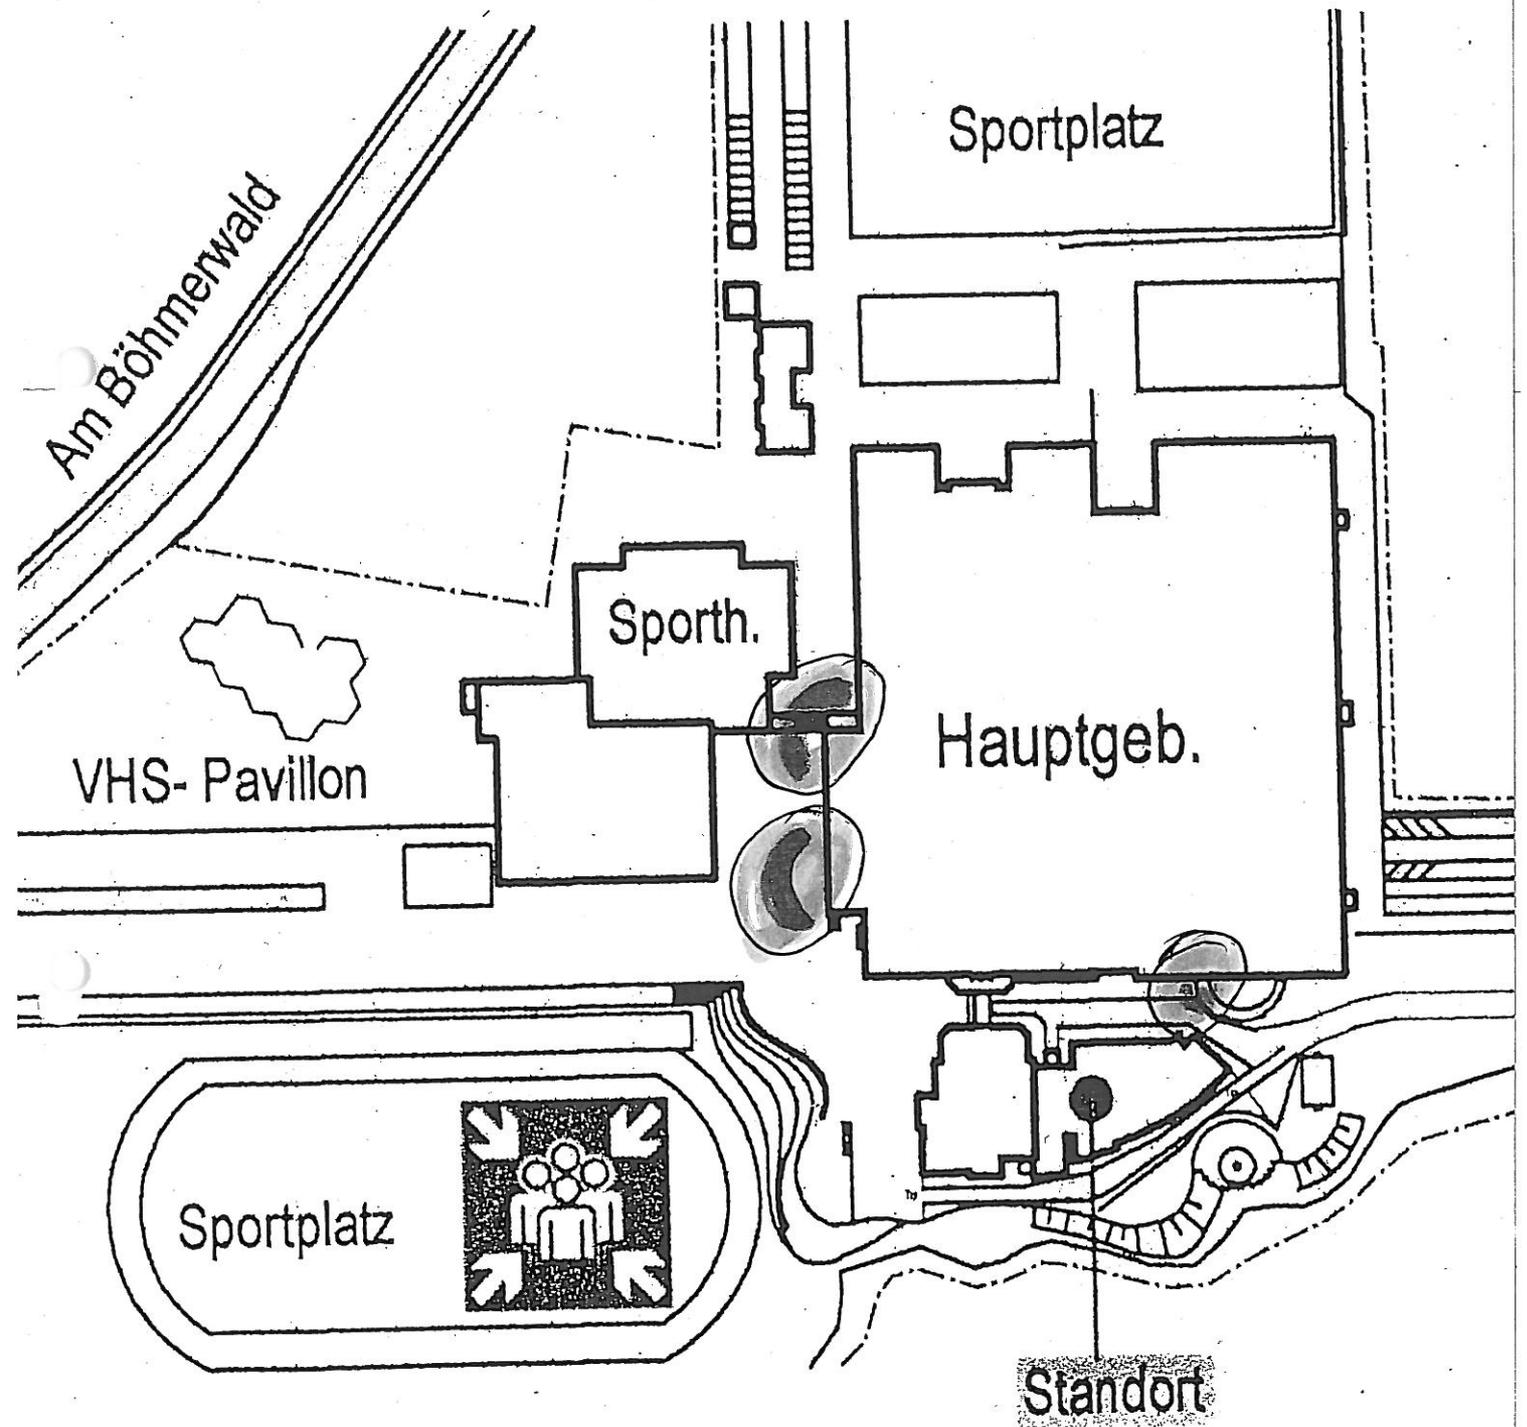
Außenanlage Lfd Nr 6
Klinkermauern reparieren

6	Klinkermauern vor dem Hauptgebäudes / auf dem Schulhof neu aufmauern. s. Anlage	2007	<u>Achtung!</u> <u>sehr</u> <u>dringend</u>	
7	Schulfassade Ecke Süd-Ost Ersatz einer Außenleuchte (alte Beleuchtung ist durch den Neubau der Mensa nicht mehr vorhanden)	2008	<u>Achtung!</u> <u>sehr</u> <u>dringend</u>	
8	Ableiten des Regenwassers vom Schulgelände. Viele Sielleitungen sind von Wurzeln zugewachsen. Z.B.(Der Weg entlang der C-Anlage).	2009	<u>Achtung!</u> <u>sehr</u> <u>dringend</u>	
9	Ableiten des Regenwassers aus dem Bolzplatz (Wanne). Sämtlich Sielleitungen sind von Wurzeln zugewachsen. Die Wanne steht auch noch lange nach dem Regen unter Wasser.(Teilarbeiten sind getätigt, es muss aber weiter beobachtet werden.)	2010	<u>Muß beobachtet</u> <u>werden</u>	
10	Das Dach der Fahrradständer auf dem Parkplatz der Poppenbütteler Str. muss dringend erneuert werden. (zerbrochene Eternitplatten) Siehe Anlage	2010	Dringend

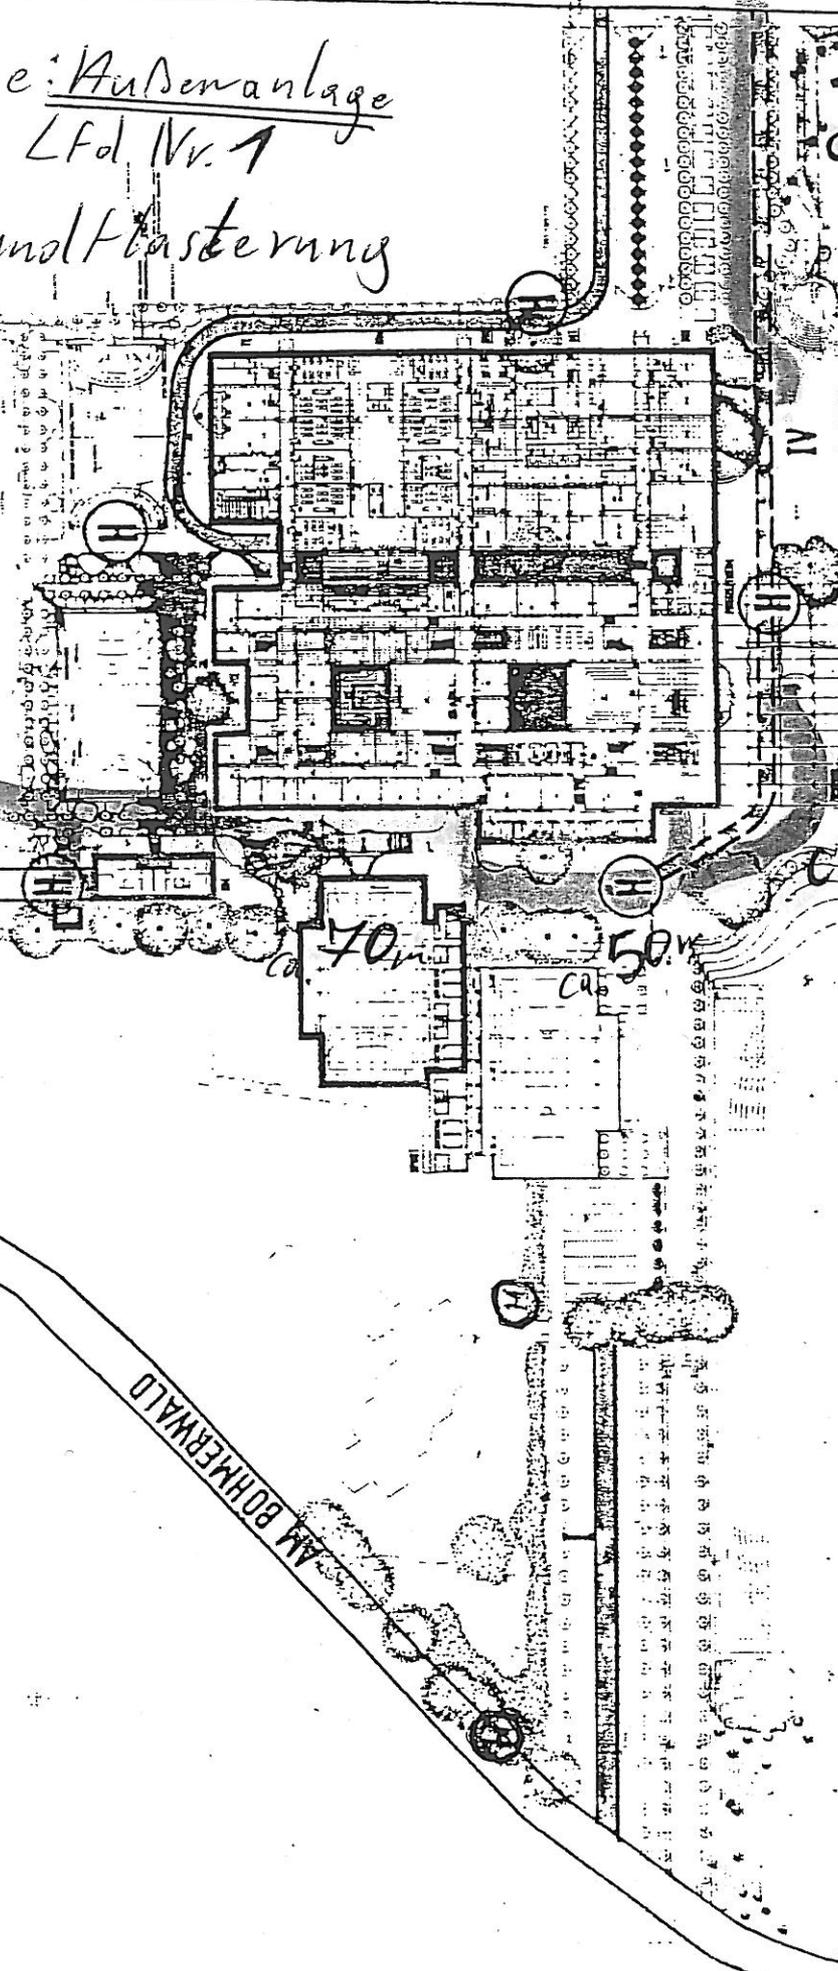
Anlage: Außenanlage
Lfd. Nr. 1
Verbundflasterung

lfd. Nr.	Arbeiten	Meldejahr	Bemerkungen	Fertigst. Datum
1	<p>Unebenheiten durch Baumwurzeln und Absacken im Gehbereich etc. auf dem ganzen Gelände stellen eine erhebliche Unfallgefahr dar. Die Steine unter den Bäumen werden bei Feuchtigkeit sehr glatt. Hohes Unfallrisiko!!! (bereits mehrere Knochenbrüche) Es wird empfohlen, statt der vorhandenen Klinkersteine einen ca. 2 m breiten Weg mit Verbundsteinen zu pflastern. Dadurch würden auch die Unebenheiten beseitigt und man hätte einen optisch abgesetzten Gehweg auf dem Schulgelände. (Fortführung wie vor der Mensa) s. Anlage</p>	2001	<p>Sicherheit Verbundsteine haben sich auf dem Schulgelände bewährt .Sehr dringend</p>	
2	<p>Die Böschung im Bereich des Wirtschaftshofes rutscht immer mehr ab und müsste schon seit Jahren repariert werden. Achtung Unfallgefahr! Vorschlag: eine Treppe installieren.(Es handelt sich um die von der Feuerwehr geforderte Treppe aus dem Wirtschaftshof siehe Position 3)</p>	2001	<p>Sicherheit Provisorisch gesichert Arbeiten noch nicht ausgeführt. Klinkersteine vorhanden . Sehr dringend</p>

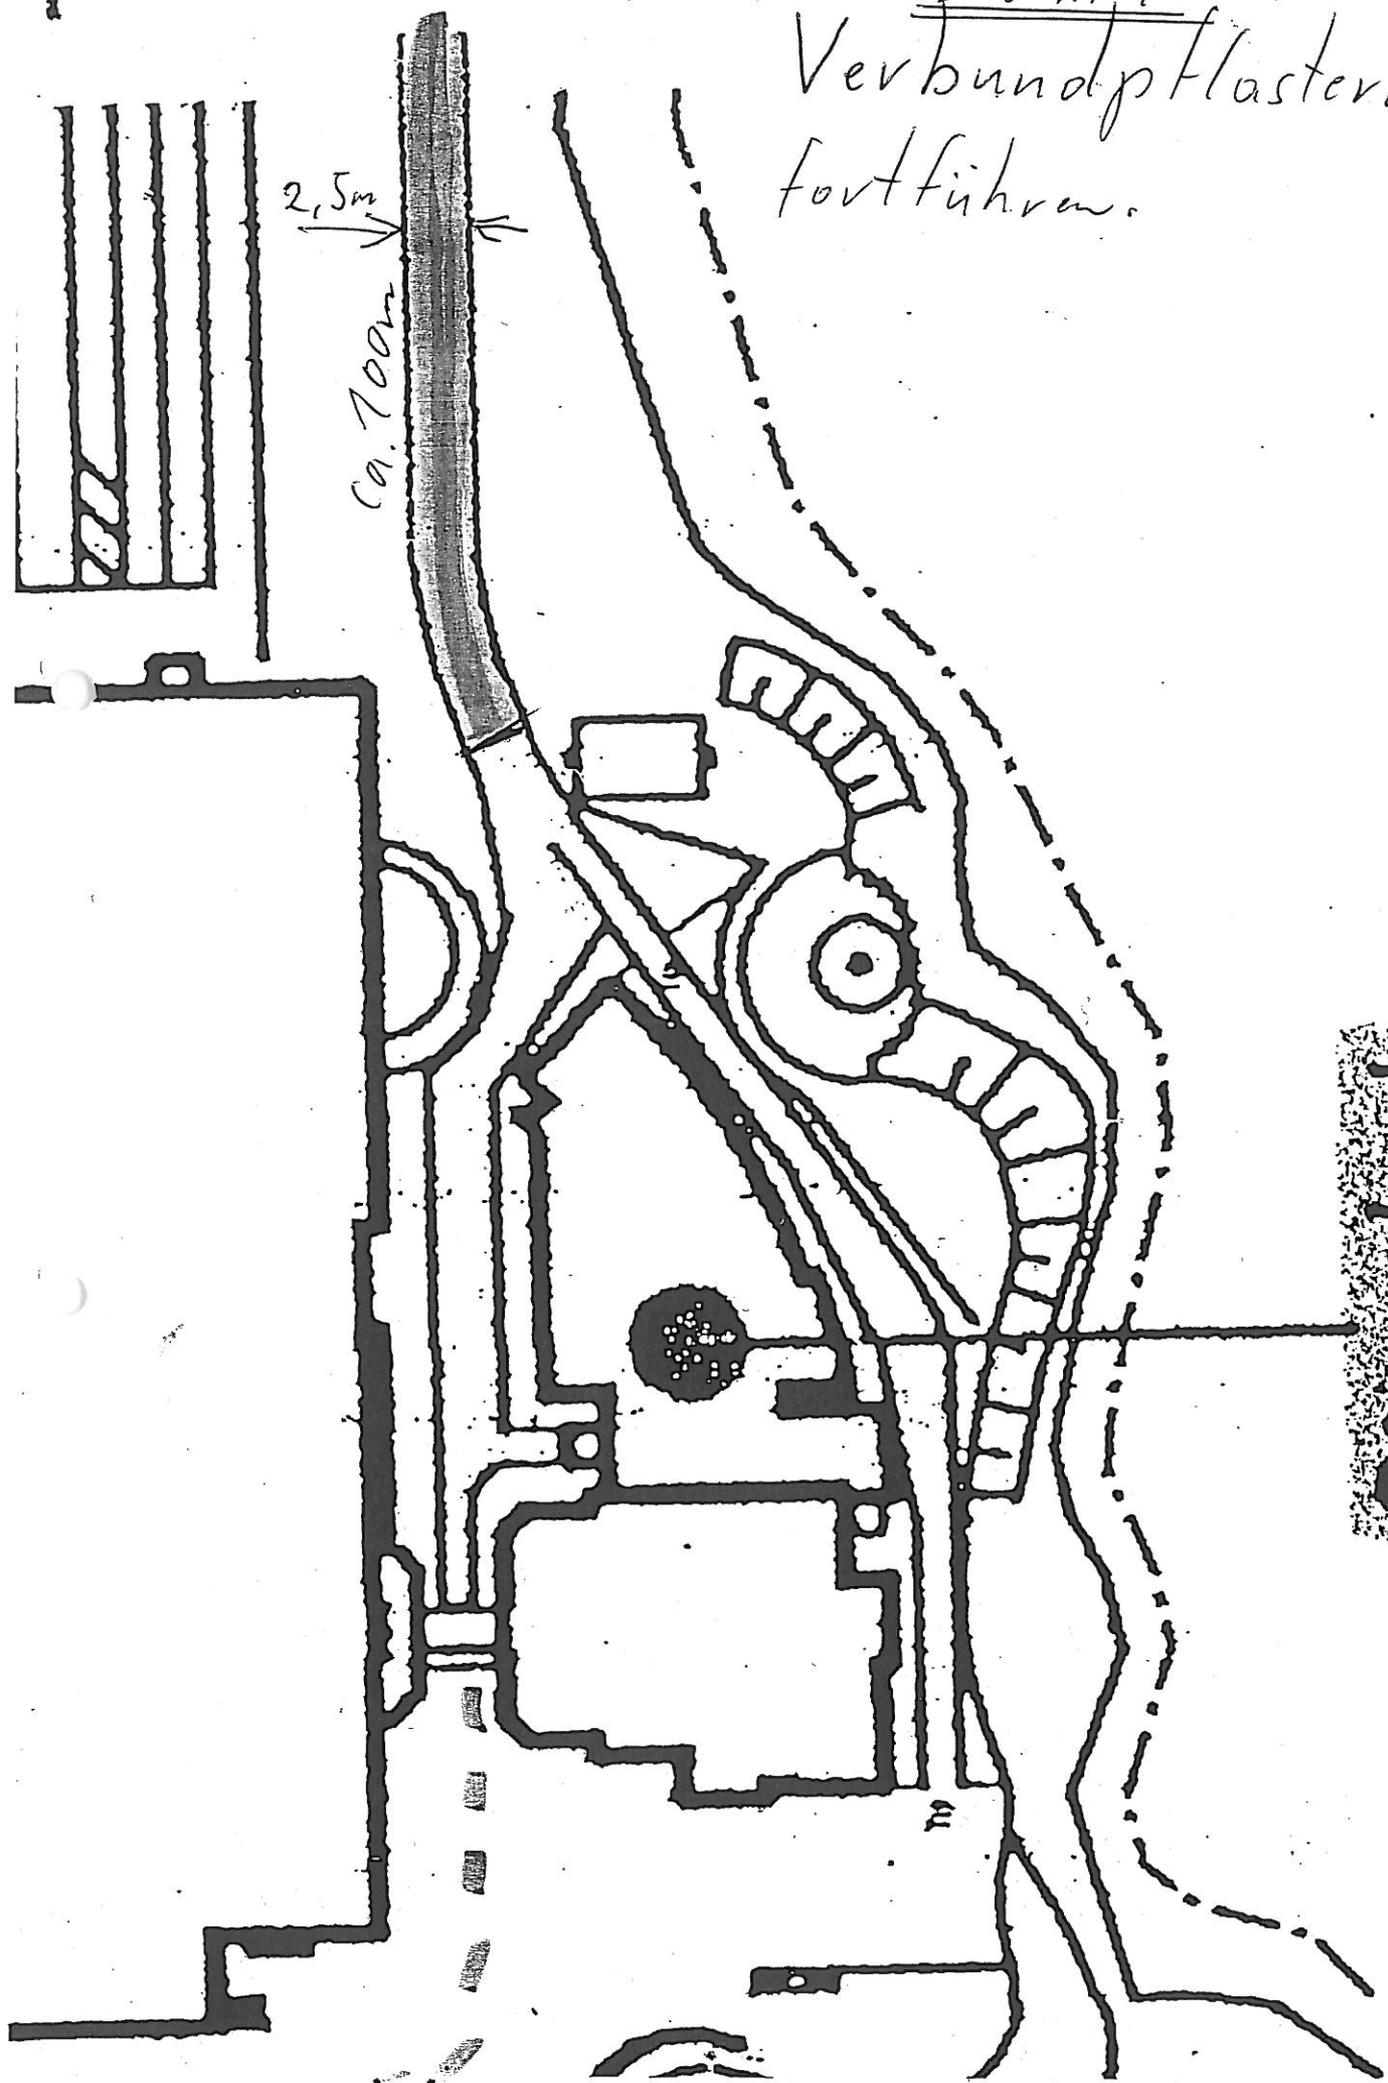
Kulbenanlage
Lfol Nr. 1

Verbundpflasterung
fortführen.

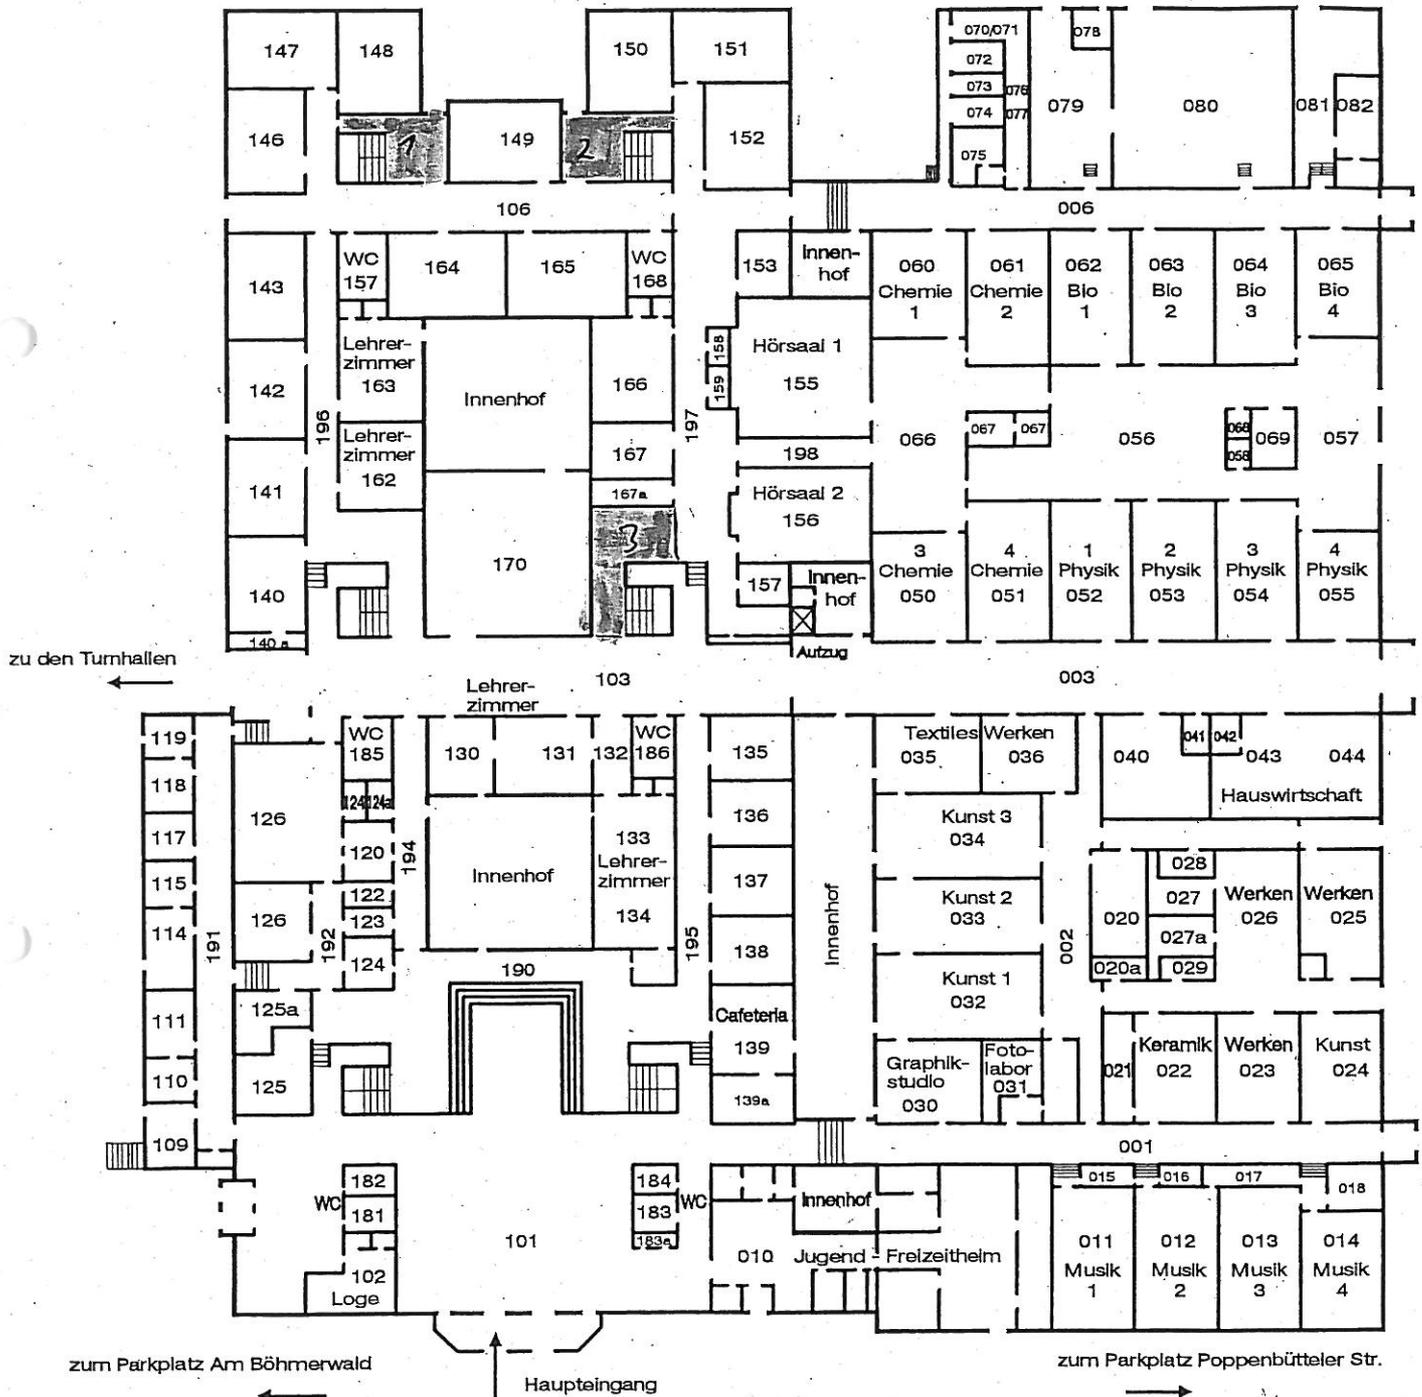
Restliche Fliesenarbeiten Hauptgebäude

lfd. Nr.	Arbeiten	Meldejahr	Bemerkungen	Fertigst. Datum
1	Fliesenarbeiten in den Treppenhäusern Go.-Bereich und Flur , Hörsaal Notausgänge Treppenhaus Go. zu den Wannan	2001	Restarbeiten ca. 137 m ² s. Anlage Sehr dringend	
2	Austausch Teppichboden: mit Teppich oder Lino (Klassenraum: 217, 218, 266 , 267) Diverse Treppenhäuser mit Lino. z.B. (Forum West Seite , Mittelflur beide Treppenhäuser)	2007	<u>Löcher im Teppich SEHR/SEHR DRINGEND</u>	
3	Malerarbeiten NW-Bereich, Werken, den Umbau abwarten	2001		
4	Musikraum 3 Grundrenovierung zum 2.Mal Parkett eingebrochen Schule wünscht Parkett. (Akustik)	2008		
5	Dachbegehung zu den Zentralen 1-3+6 Es wird eine rutschfeste Bahn benötigt (<u>die Alwitra- Dachfolie ist bei Feuchtigkeit gefährlich glatt</u>)	2002	<u>Achtung Sicherheit! sehr dringend</u>	
6	Restliche Fassadenarbeiten: Lernlabor Fensterwand und anliegende Raume. kleine Atrien Chemie/Hörsaal, Raum 255 usw.	2003

- 1 = 40 m²
- 2 = 57 m²
- 3 = 40 m²
