# NORDERSTEDT

## RADVERKEHRSFÖRDERUNG

Velorouten 1 und 3:  
Verkehrsrechtliche Maßnahmen

## AUSSCHUSS FÜR STADTENTWICKLUNG UND VERKEHR

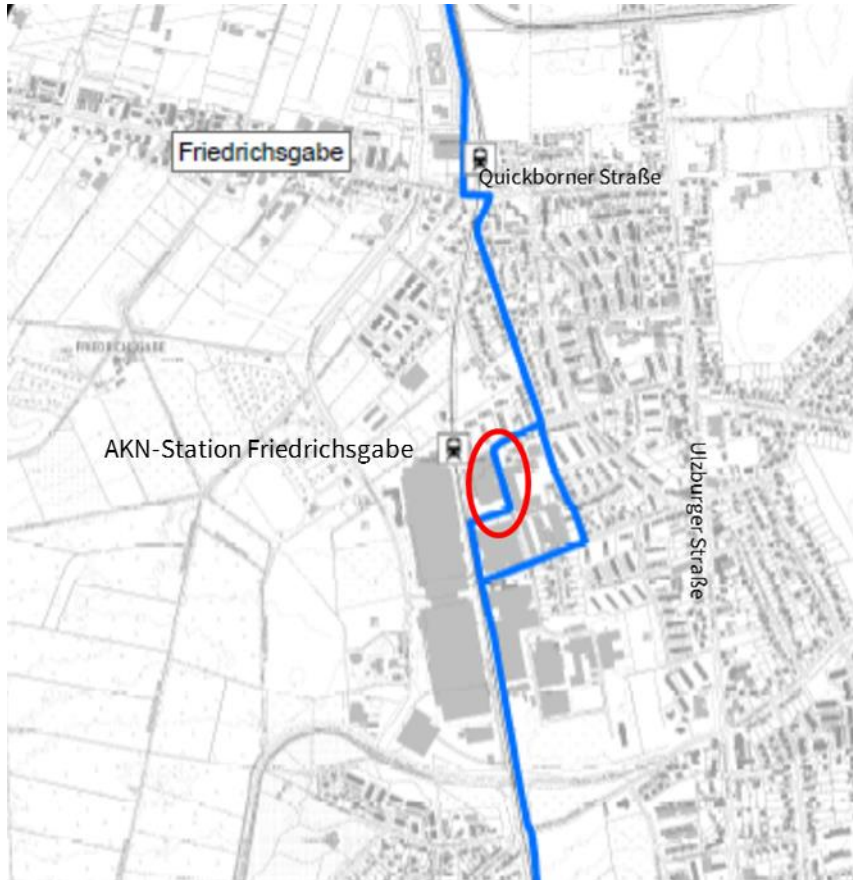
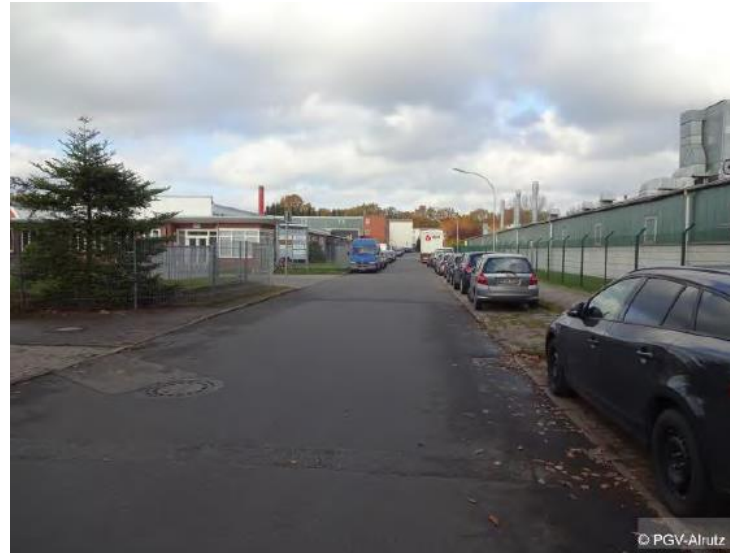
- Lage: Industriestraße zwischen Distelweg und selbstständiger Wegeverbindung
- Bestand: Führung im Mischverkehr, hohes Schwerlastverkehrsaufkommen, Tempo 50

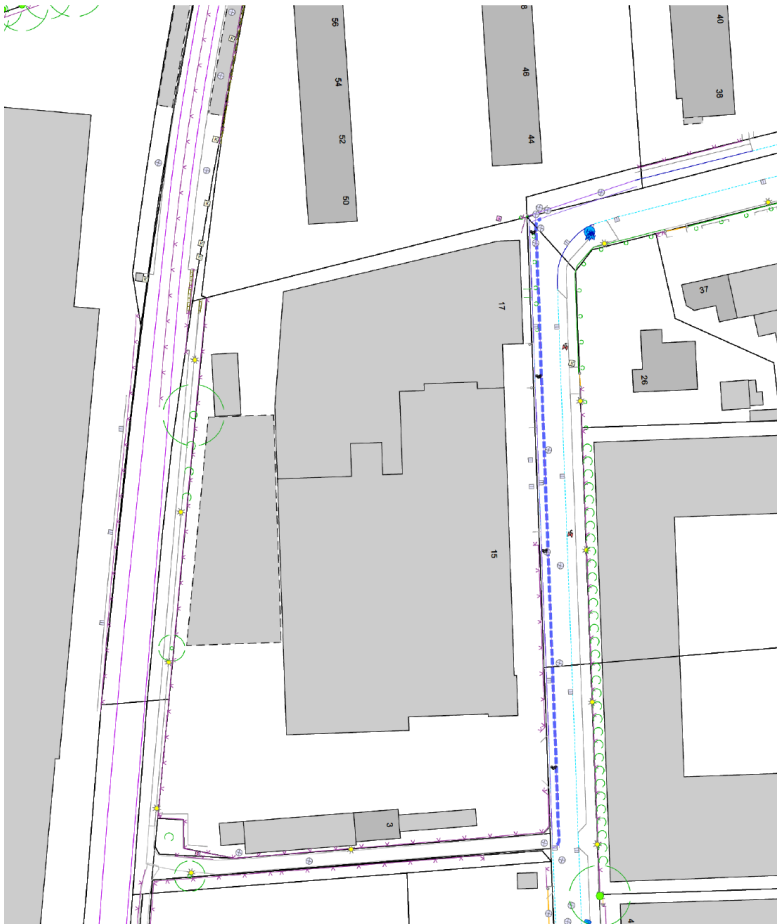
Veloroute Industriestraße Schutzstreifen

## Mangel:

- Keine Radverkehrsanlage
- Hoher Schwerlastverkehrsanteil

## Maßnahme:

- Markierung einseitiger Schutzstreifen (Westseite) mit Unterbinden des Parkens am Fahrbahnrand

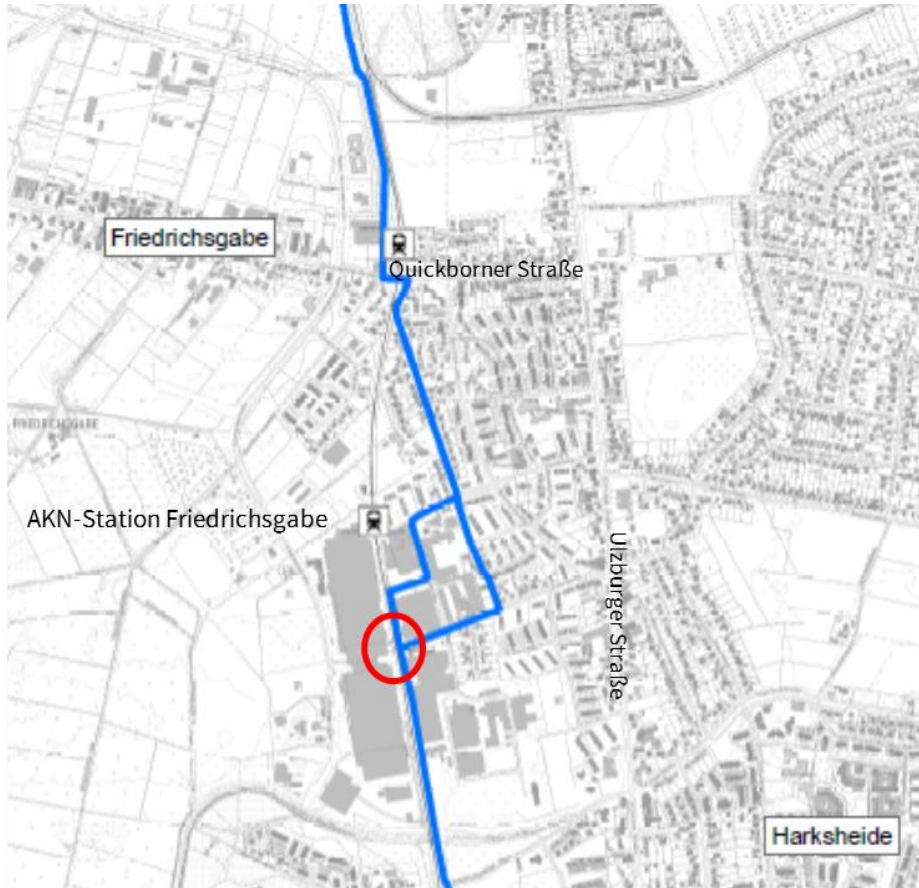
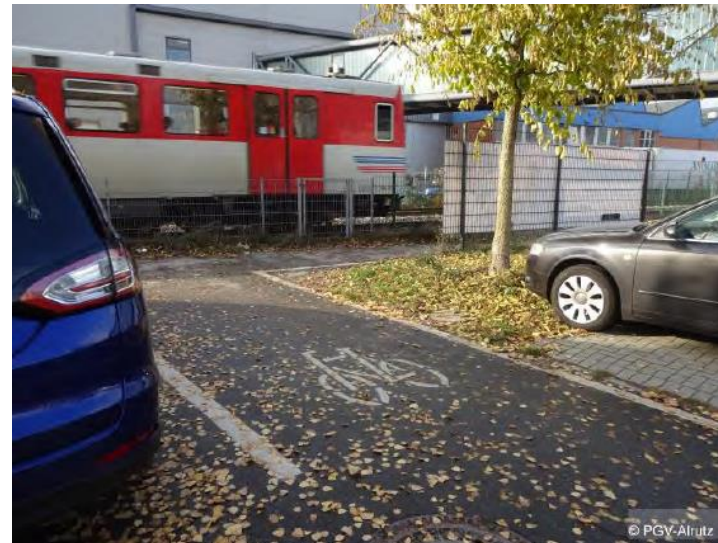
- Lage: Übergang vom bahnbegleitenden Geh- und Radweg zum Erlengang
- Bestand: Ruhender Verkehr im Zufahrtsbereich

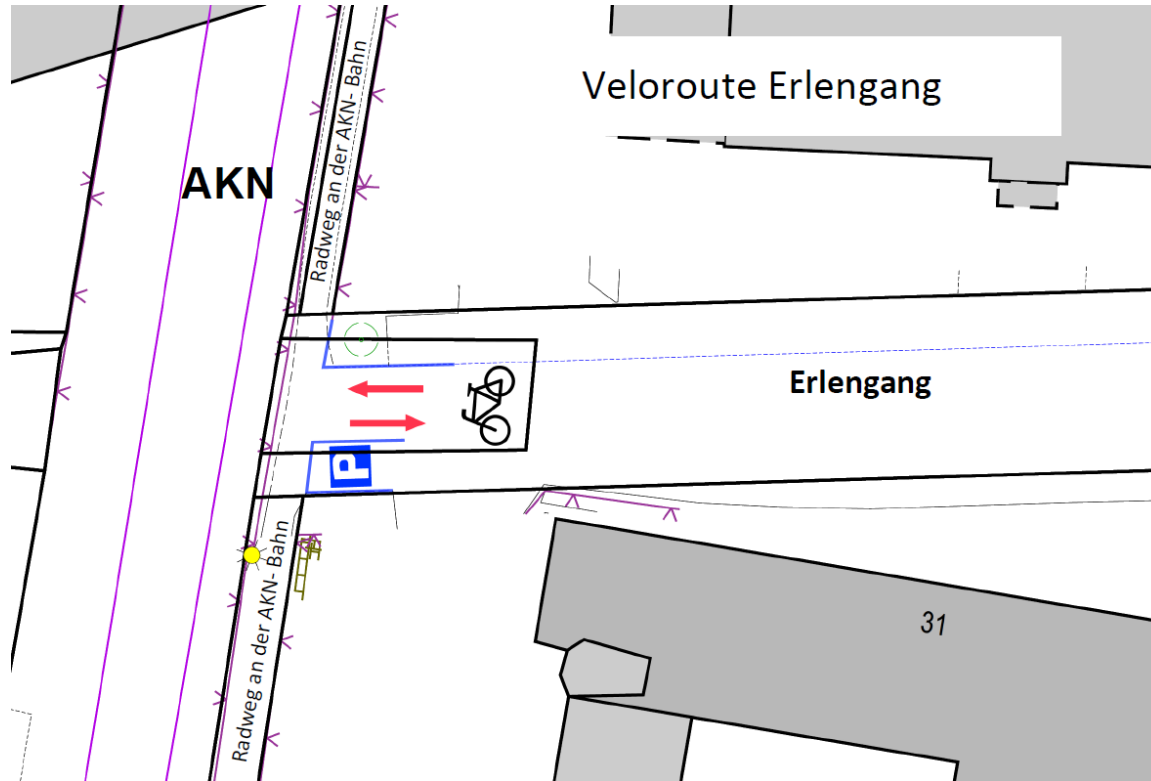
## Mangel:

- Enge, unübersichtliche Zuwegung

## Maßnahme:

- Verflechtungsbereich durch Poller großzügig vom ruhenden Verkehr freihalten und ggf. Roteinfärbung kennzeichnen, Sichtdreieck herstellen

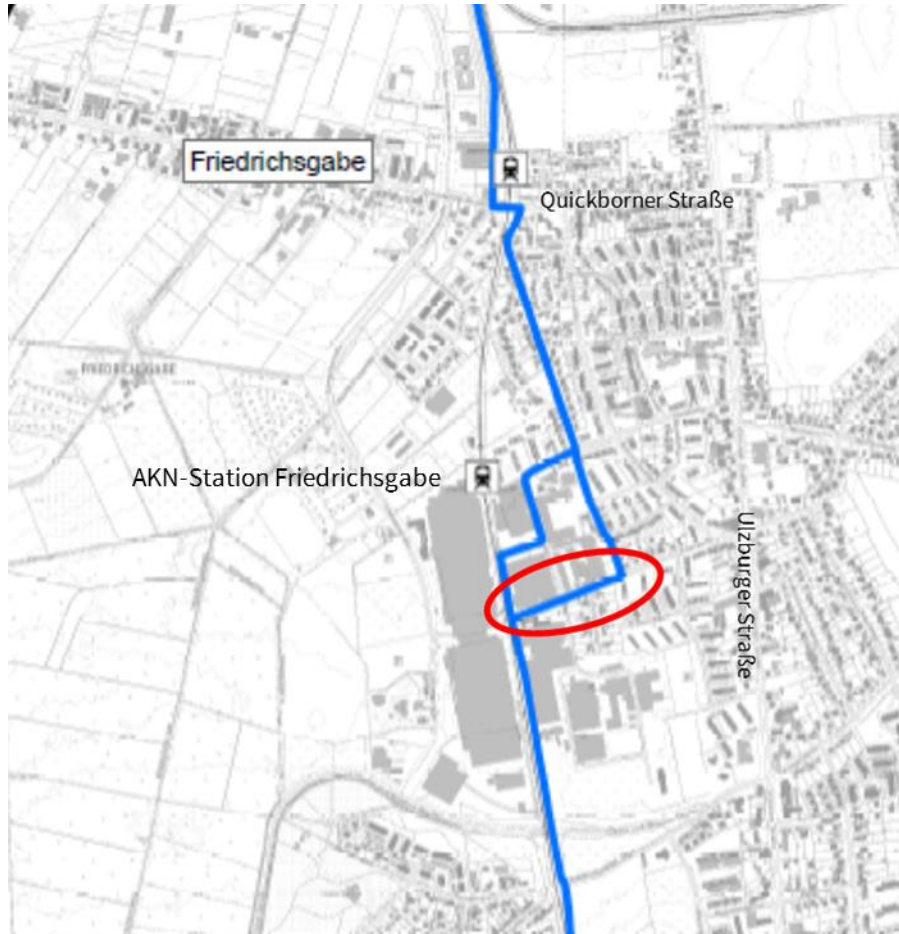
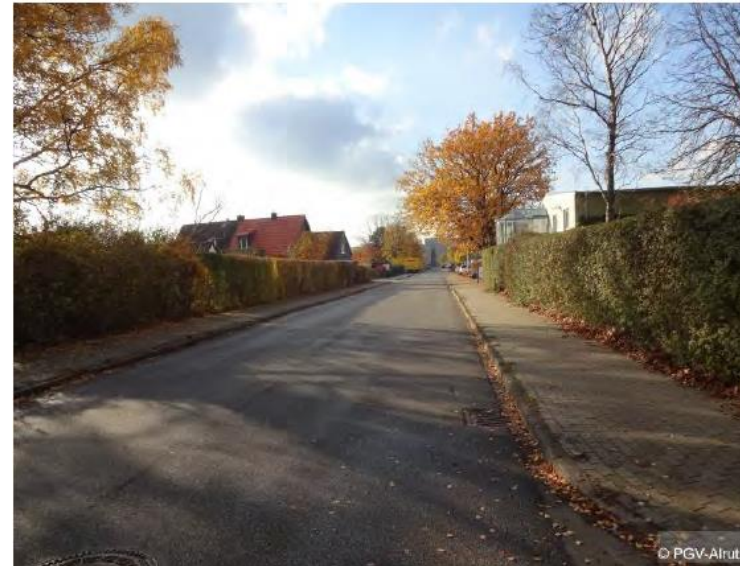
- Lage: Erlengang zwischen Industriestraße und Wismarer Straße
- Bestand: Führung im Mischverkehr, hohes Schwerlastverkehrsaufkommen, Tempo 50

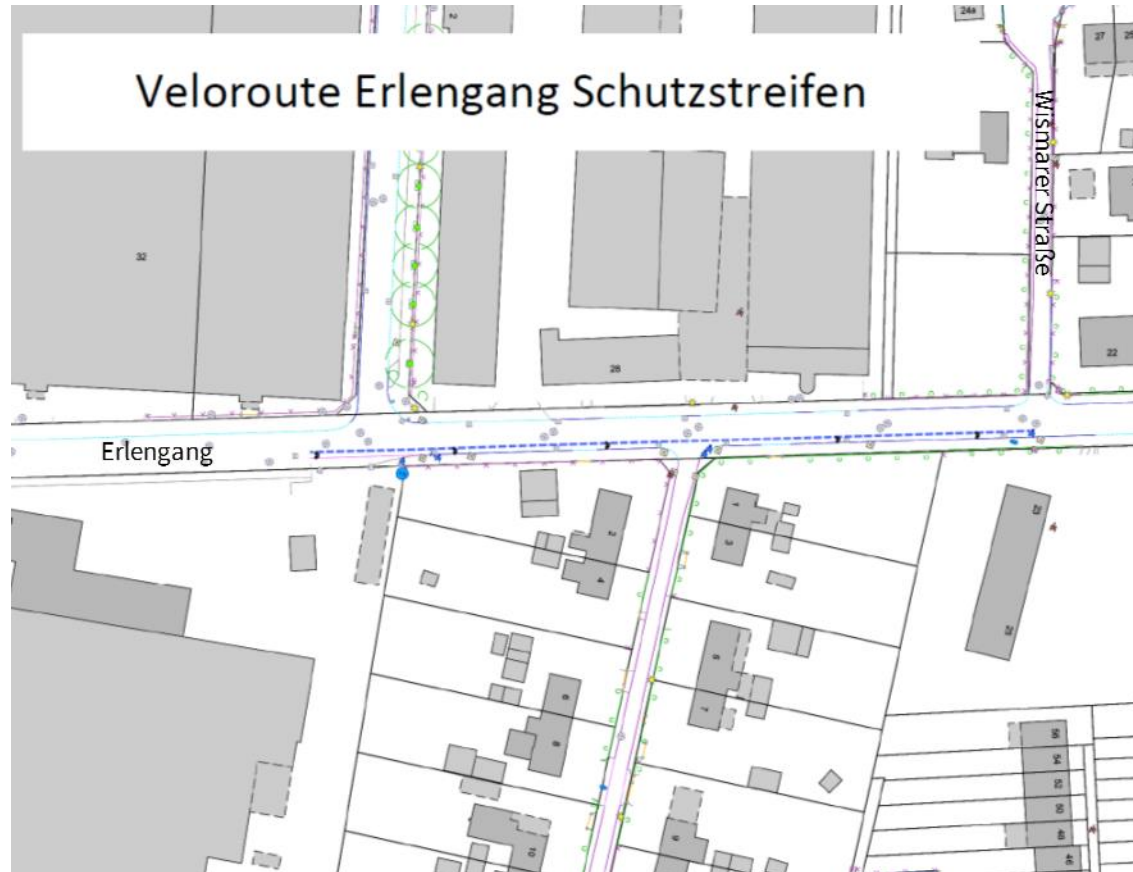
## Mangel:

- Keine Radverkehrsanlage
- Hoher Schwerlastverkehrsanteil

## Maßnahme:

- Markierung einseitiger Schutzstreifen (Südseite)

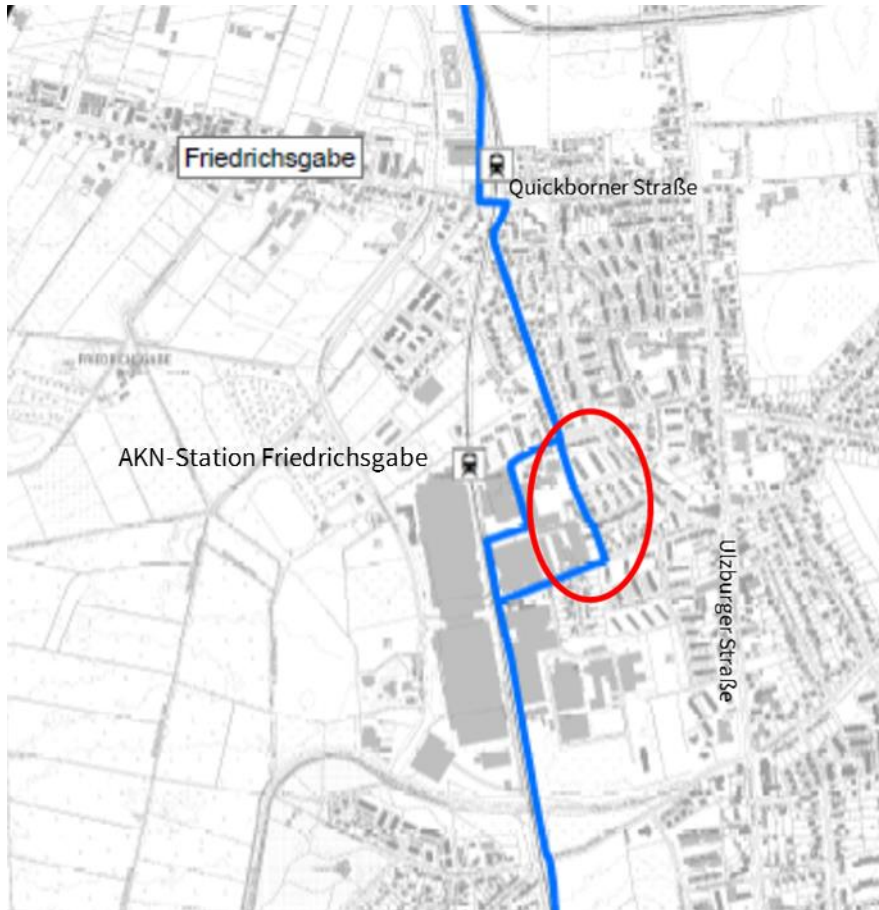
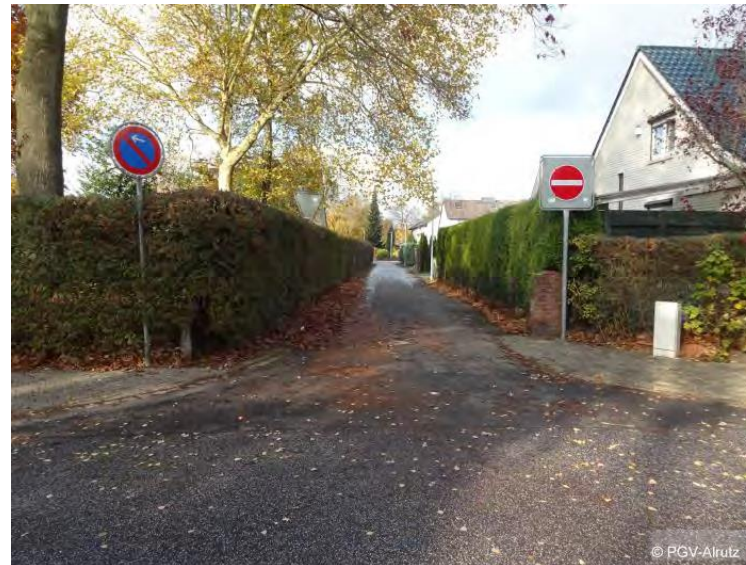
- Lage: Wismarer Straße zwischen Schweriner Straße und Erlengang
- Bestand: Einbahnstraße in Richtung Süden, Tempo 30

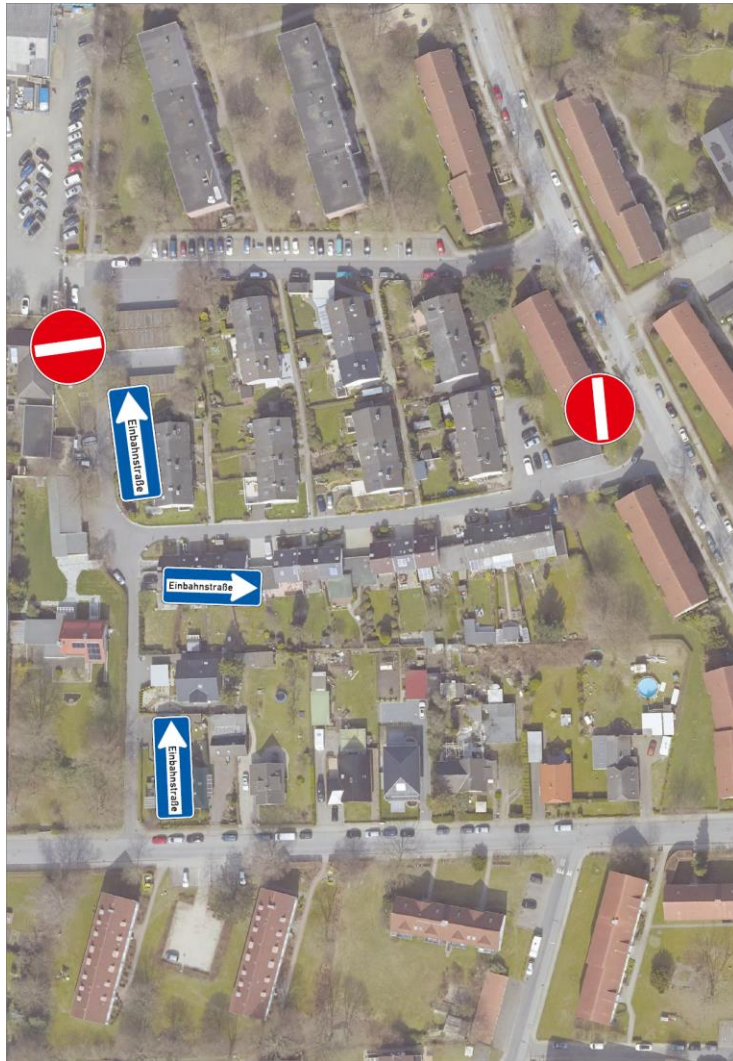
## Mangel:

- Enge Einbahnstraße ohne Ausbauoptionen für Freigabe Radverkehr in Gegenrichtung
- Eingeschränkte Sichtverhältnisse im Einmündungsbereich Erlengang

## Maßnahme:

- Drehung der Einbahnrichtung, da durch getrennte Führung Richtung Norden und Richtung Süden keine Freigabe der Einbahnstraße erforderlich

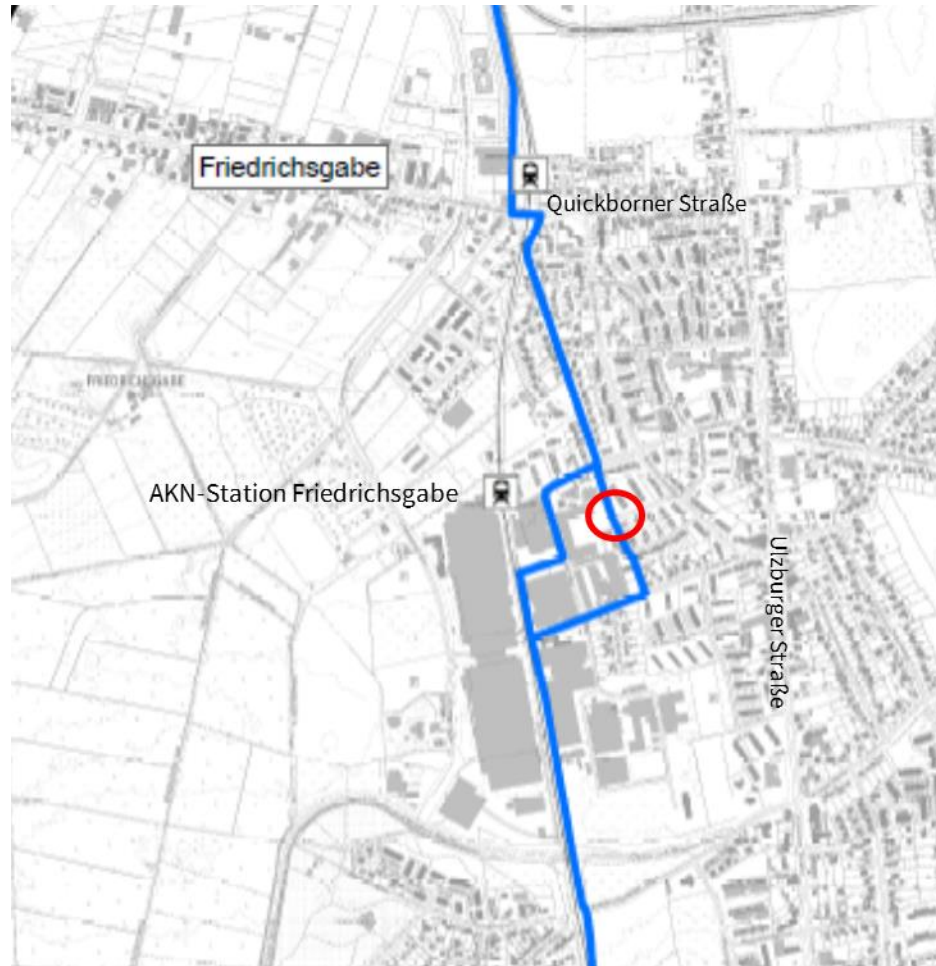
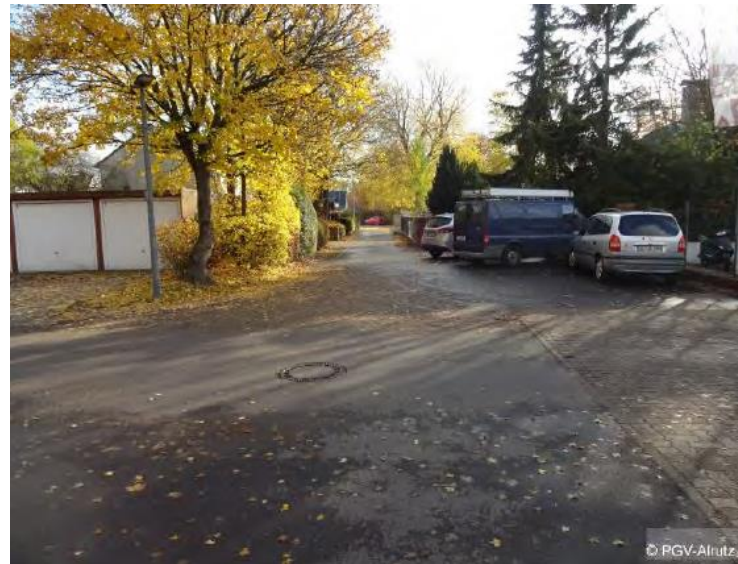
- Lage: Schweriner Straße / selbstständige Wegeverbindung
- Bestand: Schweriner Straße mündet in selbstständige Wegeverbindung bei „Hummel Küchen“

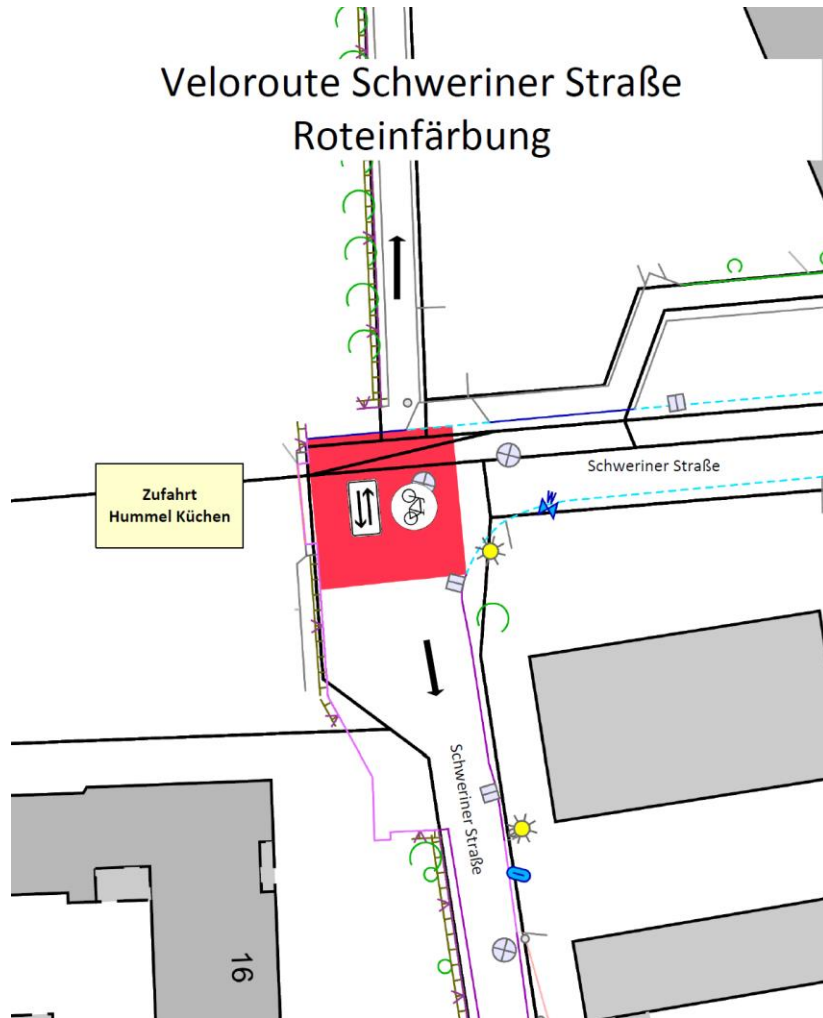
## Mangel:

- Eingeschränkte Sichtbeziehung in der Zufahrt zu „Hummel Küchen“

## Maßnahme:

- Roteinfärbung und Piktogramm vor Zufahrt „Hummel Küchen“ zur Verdeutlichung der Konfliktfläche und der Vorfahrtregelung

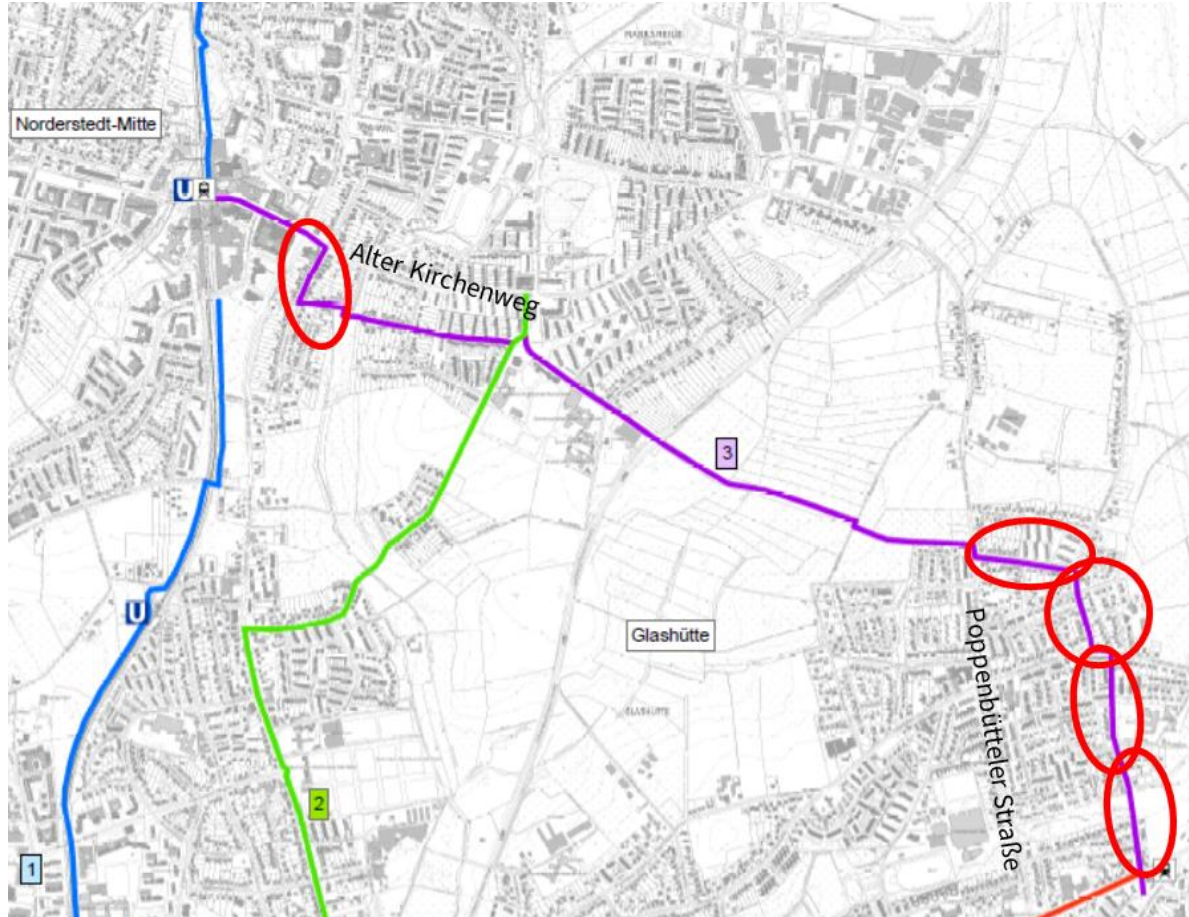
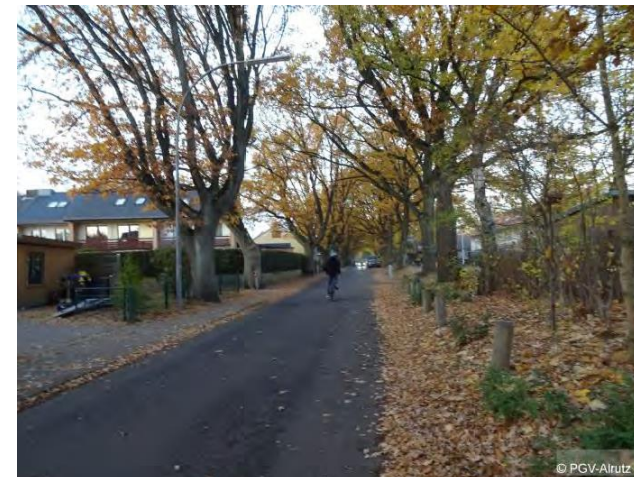
- Lage: Kiebitzreihe, Spreenweg, Lindenweg, Glasmoorstraße, Müllerstraße
- Bestand: Führung im Mischverkehr, Tempo 30

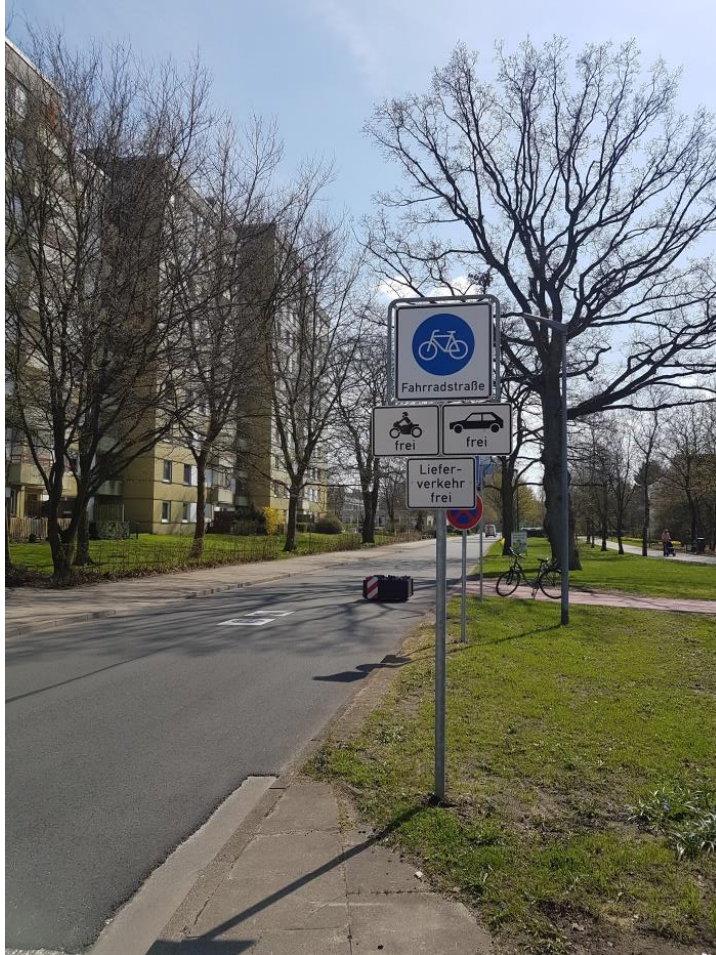
## Mangel:

- Keine Radverkehrsanlage

## Maßnahme:

- Ausweisung von Fahrradstraßen nach Zählung im Mai / April
