# Verkehrssicherheitsbericht 2021 der Polizei Norderstedt

## II. Unfallhäufungsstellen des Jahres 2021

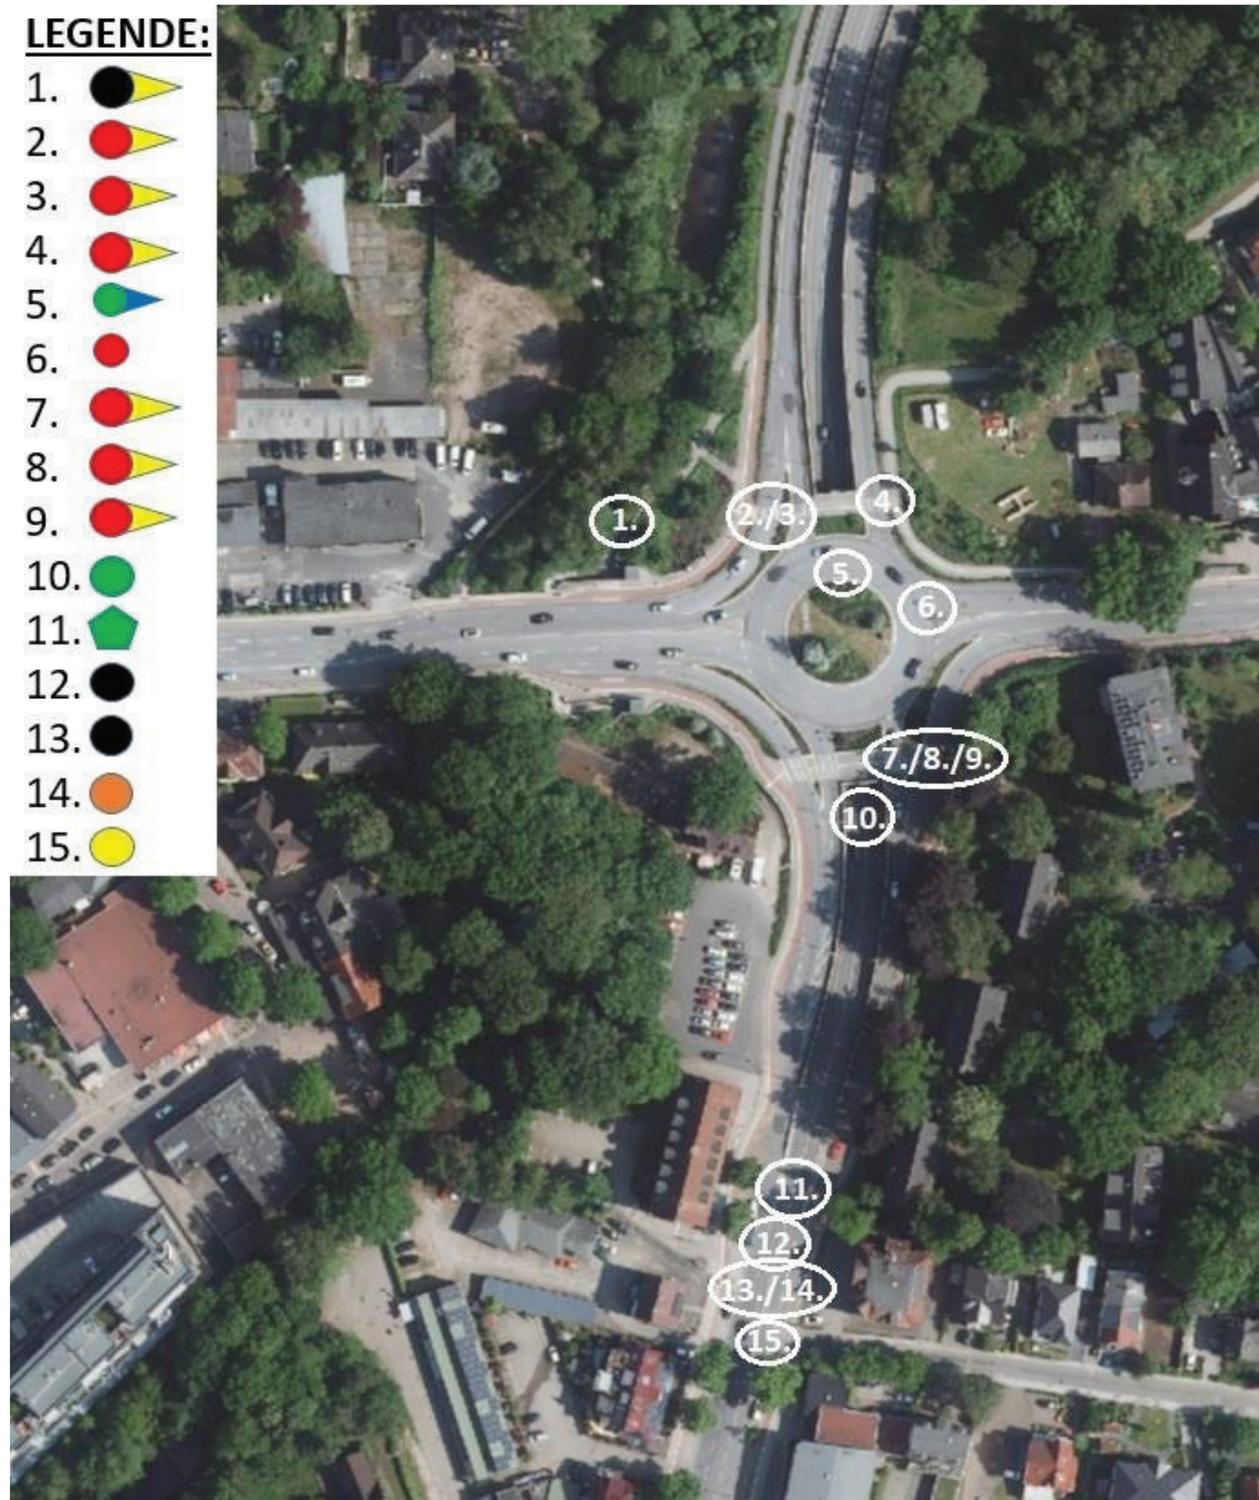
## II.1. Kreisverkehr Segeberger Chaussee / Langenhorner Chaussee / Schleswig-Holstein-Straße

Nr.	Art	Datum	Uhrzeit	Typ	Unfallhergang
1.	VU P	25.01.2021	12:00	7	Radfahrer befährt Radweg von Norden kommend. Vor dem Fahrstuhl kommt er aufgrund einer Abflussrinne in der Bodenplatte zu Fall

2.	VU P	07.10.2021	13:25	3	Radfahrer befährt Fußgängerüberweg in Richtung Ohechaussee und stößt mit von der S-H-Straße abbiegendem PKW zusammen
3.	VU P	12.01.2021	07:34	3	Radfahrer befährt Fußgängerüberweg in Richtung Ohechaussee und stößt mit von der S-H-Straße abbiegendem PKW zusammen

4.	VU P	11.08.2021	11:31	3	Radfahrer befährt Fußgängerüberweg in Richtung Ohechaussee und stößt mit aus Kreisverkehr abbiegendem PKW zusammen
5.	VU S1	07.11.2021	02:37	1	PKW alkoholbedingt gegen Kreisausbau und flüchtet (1,73 ‰)

6.	VU S2	01.12.2021	11:45	3	PKW aus Richtung Segeberg kommend biegt auf der linken Fahrspur in den Kreisverkehr ein und kollidiert mit PKW im Kreisverkehr

7.	VU P	19.08.2021	16:19	3	Radfahrer befährt Fußgängerüberweg aus Richtung Ohechaussee und stößt mit von der Langenhorner Chaussee abbiegendem PKW zusammen

8.	VU P	16.12.2021	06:12	3	Radfahrer befährt Fußgängerüberweg in Richtung Ohechaussee und stößt mit auf Kreisverkehr einbiegenden PKW zusammen
9.	VU P	01.04.2021	11:40	3	Radfahrer befährt Fußgängerüberweg in Richtung Ohechaussee und stößt mit auf Kreisverkehr einbiegenden PKW zusammen

10.	VU P	17.10.2021	21:15	1	PKW befährt Tunnel in südliche Richtung und kollidiert mit Tunnelmauer
11.	VU P	15.06.2021	11:48	7	PKW aus Kreisverkehr kommend in Richtung Hamburg wendet direkt am Tunnelende und kollidiert mit PKW aus Tunnel kommend

12.	VU P	22.06.2021	11:30	7	PKW aus Kreisverkehr kommend in Richtung Hamburg wendet direkt am Tunnelende und kollidiert mit PKW aus Tunnel kommend
13.	VU P	08.09.2021	19:47	7	PKW aus Kreisverkehr kommend in Richtung Hamburg wendet direkt am Tunnelende und kollidiert mit PKW aus Tunnel kommend

14.	VU P	30.10.2021	12:30	6	PKW vom Kreisverkehr kommend beim Fahrstreifenwechsel gegen PKW aus Tunnel kommend
15.	VU P	16.10.2021	16:06	2	PKW biegt verbotswidrig Am Ochsenzoll ab. Motorrad fährt auf

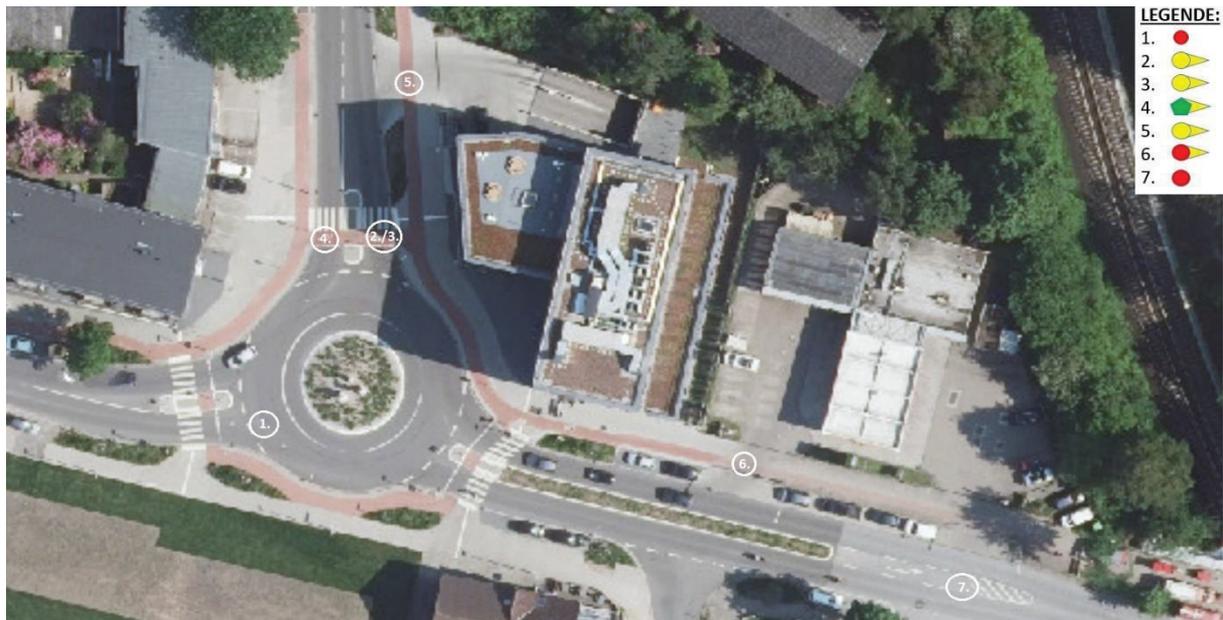
## II.2. Kreisverkehr Ochsenzoller Straße / Berliner Allee

Nr.	Art	Datum	Uhrzeit	Typ	Unfallhergang
1.	VU S2	12.01.2021	07:40	3	PKW fährt aus Richtung Achternfelde kommend in den Kreisverkehr ein und stößt dort mit im Kreisverkehr befindlichen PKW zusammen

2.	VU P	08.06.2021	10:00	2	PKW biegt aus dem Kreisverkehr in die Berliner Allee ab und stößt mit Radfahrer aus Richtung Achternfelde zusammen
3.	VU P	11.11.2021	08:34	2	PKW biegt aus dem Kreisverkehr in die Berliner Allee ab und stößt mit Radfahrer aus Richtung Achternfelde zusammen

4.	VU P	08.05.2021	12:30	3	PKW beabsichtigt aus Richtung Berliner Allee in den Kreisverkehr einzufahren und stößt mit Radfahrer aus Richtung Lütjenmoor zusammen

5.	VU P	07.09.2021	14:00	2	PKW biegt von der Berliner Allee aus Richtung Kreis kommend nach rechts auf Grundstück ab und stößt mit Radfahrer aus Richtung Kohfurth kommend zusammen

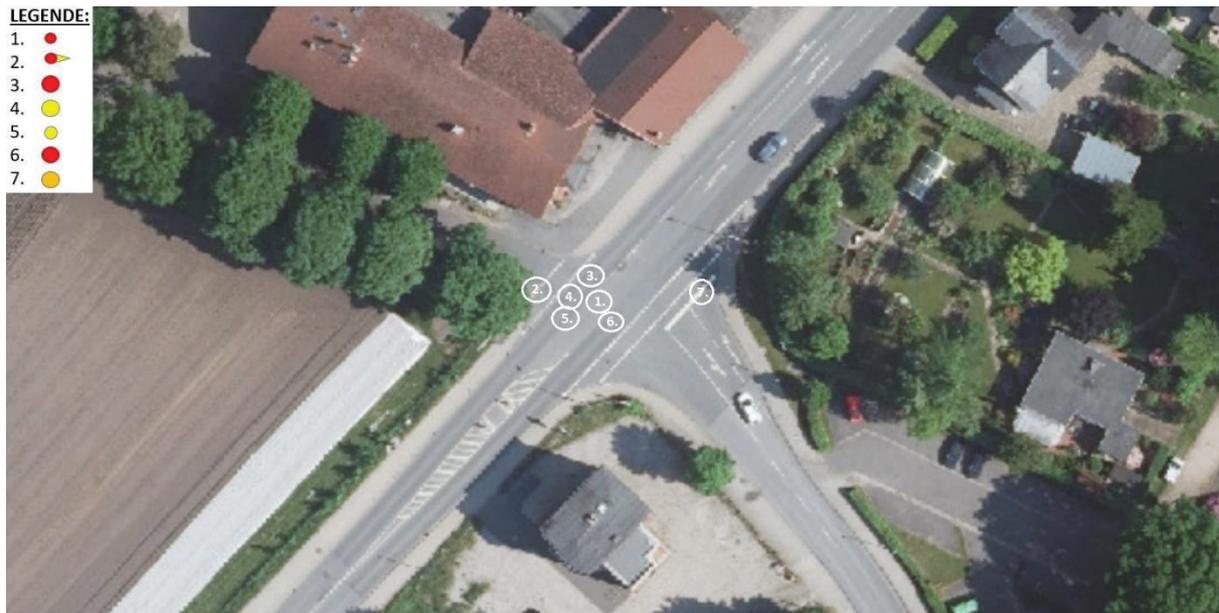
## II.3. Kreuzung Segeberger Chaussee / Hummelsbütteler Steindamm / Hofweg

Nr.	Art	Datum	Uhrzeit	Typ	Unfallhergang
1.	VU S2	17.02.2021	14:10	3	PKW (01) aus Hummelsbütteler Steindamm beabsichtigt Kreuzung in Hofweg zu überqueren. LKW (04) aus Richtung Segeberg auf Linksabbieger. PKW (02) aus Richtung Segeberg beabsichtigt Kreuzung geradeaus in Richtung Norderstedt zu überqueren. 01 fährt vor 04 in Kreuzung ein und kollidiert mit 02. PKW (03) wartet verkehrsbedingt im Hofweg und beabsichtigt geradeaus in Hummelsbütteler Steindamm zu fahren. 01 stößt nach Kollision gegen 03. 02 gegen 04 und danach gegen Verkehrsinsel auf Fahrbahn.

2.	VU S2	13.10.2021	06:54	3	Fahrrad fährt entgegen freigegebener Fahrtrichtung auf der linken Seite der Segeberger Chaussee Richtung Hofweg und biegt in diese fahrend ein PKW aus Hofweg kommend übersieht Radfahrer. Es kommt zur Kollision

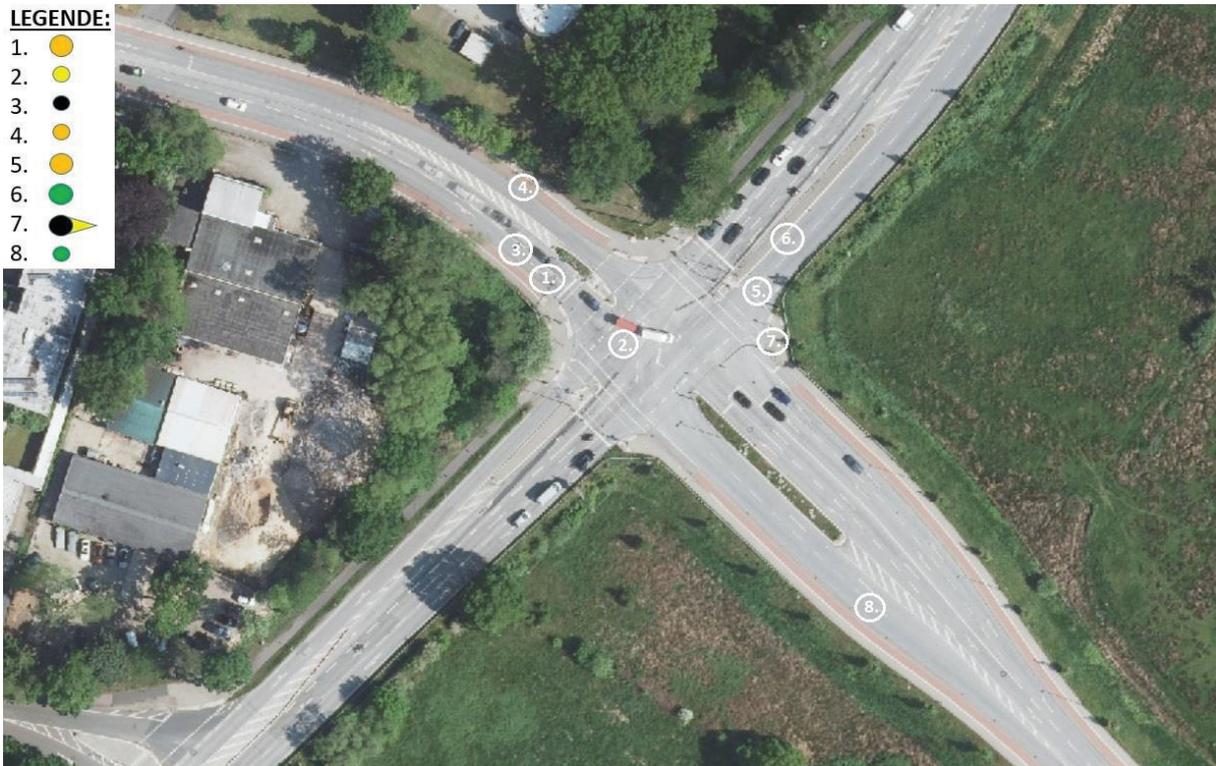
## II.4. Kreuzung Schleswig-Holstein-Straße / Poppenbütteler Straße / Stormarnstraße

Nr.	Art	Datum	Uhrzeit	Typ	Unfallhergang
1.	VU P	14.12.2021	16:30	6	PKW auf Stormarnstraße Richtung Kreuzung fährt auf verkehrsbedingt wegen Rotlicht wartenden PKW auf

2.	VU S2	25.11.2021	18:10	2	PKW von Poppenbütteler Straße kommend biegt nach links auf S-H-Straße ab und kollidiert mit aus Stormarnstraße entgegen kommendem PKW, der Kreuzung geradeaus überqueren will

7.	VU P	27.07.2021	20:18	7	Radfahrer befährt Radweg der Poppenbütteler Straße in Richtung S-H-Straße und stürzt bei Kontakt mit Kantstein
8.	VU S2	06.08.2021	23:24	1	PKW befährt Poppenbütteler Straße von Kreuzung kommend, verliert aufgrund überhöhter Geschwindigkeit bei nasser Fahrbahn die Kontrolle und kollidiert mit rechtsseitigem Kantstein

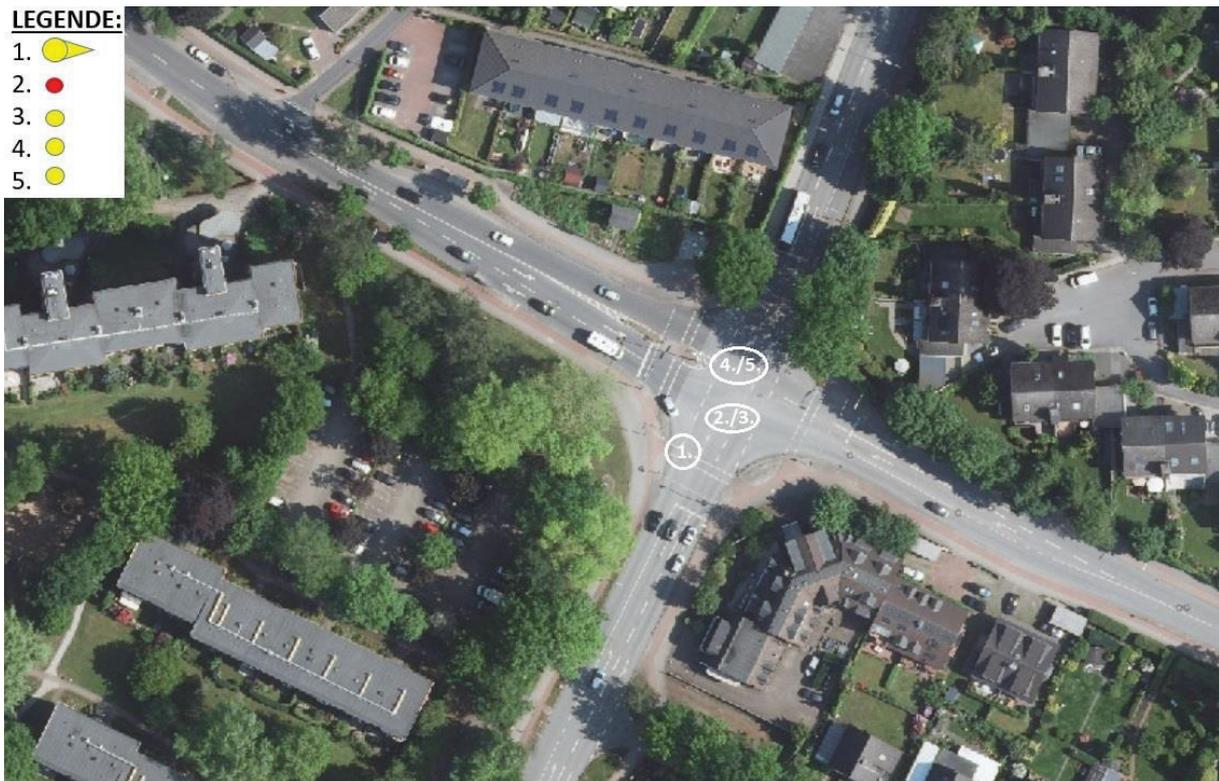
## II.5. Kreuzung Tangstedter Landstraße / Poppenbütteler Straße

Nr.	Art	Datum	Uhrzeit	Typ	Unfallhergang
1.	VU P	24.08.2021	07:45	2	PKW auf der Poppenbütteler Straße aus Richtung Segeberger Chaussee kommend biegt nach rechts in die Tangstedter Landstraße Richtung Hamburg ab und kollidiert mit aus Richtung Mittelstraße kommendem kreuzenden Radfahrer

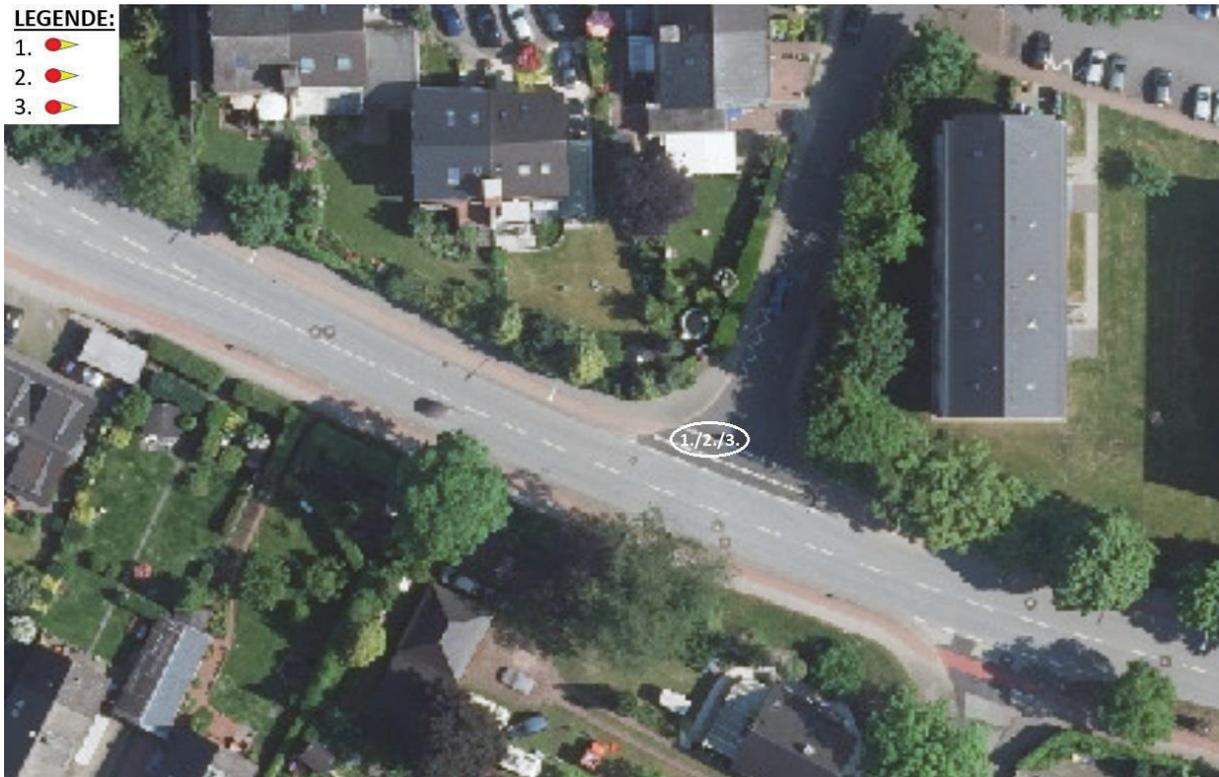
## II.6. Einmündung Poppenbütteler Straße / Mittelstraße

Nr.	Art	Datum	Uhrzeit	Typ	Unfallhergang
1.	VU S2	04.11.2021	07:50	3	Radfahrer befährt Radweg der Poppenbütteler Straße entgegen der Fahrtrichtung und kollidiert beim Überqueren der Mittelstraße mit PKW, welcher aus der Mittelstraße nach rechts auf die Poppenbütteler Straße Richtung Tangstedter Landstraße einbiegt
2.	VU S2	16.03.2021	08:52	3	Radfahrer befährt Radweg der Poppenbütteler Straße entgegen der Fahrtrichtung und kollidiert beim Überqueren der Mittelstraße mit PKW, welcher aus der Mittelstraße nach rechts auf die Poppenbütteler Straße Richtung Tangstedter Landstraße einbiegt
3.	VU S2	26.02.2021	13:26	3	Radfahrer befährt Radweg der Poppenbütteler Straße entgegen der Fahrtrichtung und kollidiert beim Überqueren der Mittelstraße mit PKW, welcher aus der Mittelstraße nach rechts auf die Poppenbütteler Straße Richtung Tangstedter Landstraße einbiegt

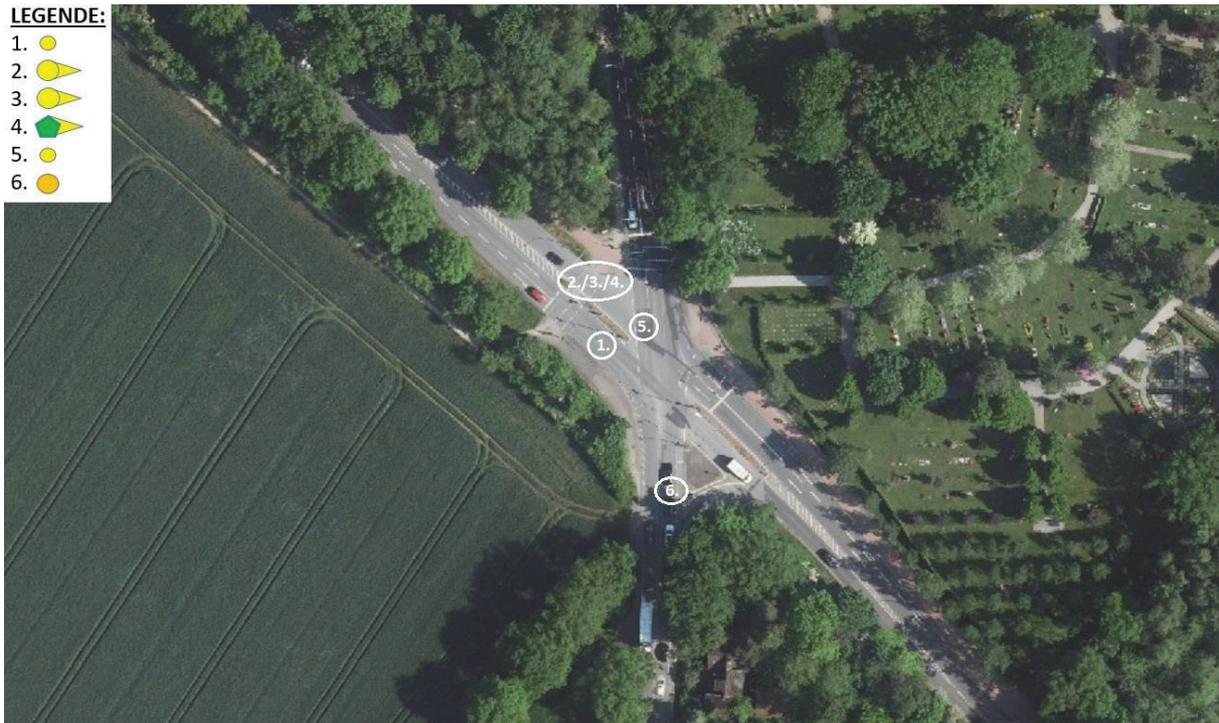
## II.7. Kreuzung Hummelsbütteler Steindamm / Poppenbütteler Straße

Nr.	Art	Datum	Uhrzeit	Typ	Unfallhergang
1.	VU S2	29.03.2021	17:50	2	LKW befährt rechte Abbiegerspur der Poppenbütteler Straße aus Norderstedt kommend und biegt nach rechts in die Glashütter Landstraße ab. Beim Abbiegen schwenkt der LKW nach links aus und stößt gegen PKW auf der Geradeausspur.

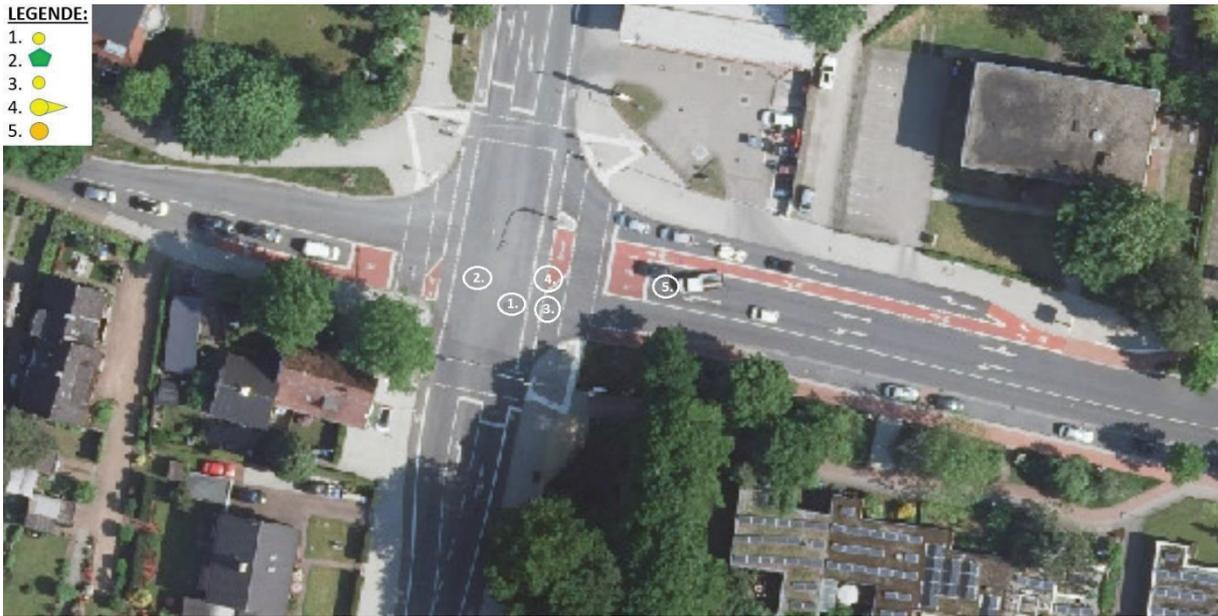
## II.8. Kreuzung Ulzburger Straße / Langenharmer Weg

Nr.	Art	Datum	Uhrzeit	Typ	Unfallhergang
1.	VU S2	30.12.2021	19:55	2	PKW fährt auf der Ulzburger Straße in Richtung Hamburg und biegt nach links in den Langenharmer Weg ab. Dabei kollidiert er mit einem entgegenkommenden PKW.

5.	VU P	22.03.2021	13:00	6	PKW wartet Langenharmer Weg vor Rotlicht. PKW fährt auf.

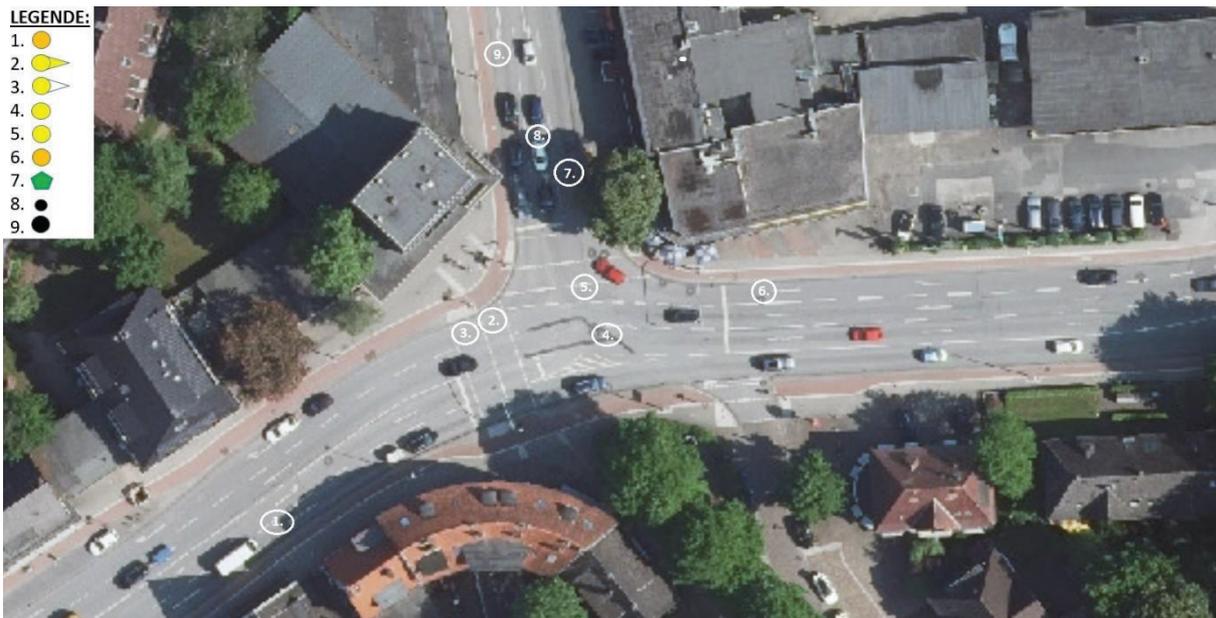
## II.9. Einmündung Ohechaussee / Ulzburger Straße

Nr.	Art	Datum	Uhrzeit	Typ	Unfallhergang
1.	VU P	20.11.2021	16:45	6	PKW 1, 2 und 3 fahren auf der Ohechaussee von der Ochsenzoller Straße kommend Richtung Segeberger Chaussee. PKW 1 und 2 halten verkehrsbedingt aufgrund Rotlicht. PKW 3 fährt auf PKW 2 auf und schiebt diesen auf PKW 1.

9.	VU P	23.11.2021	15:55	7	Alleinunfall Krad bei verkehrsbedingtem Bremsmanöver (Rotlicht)

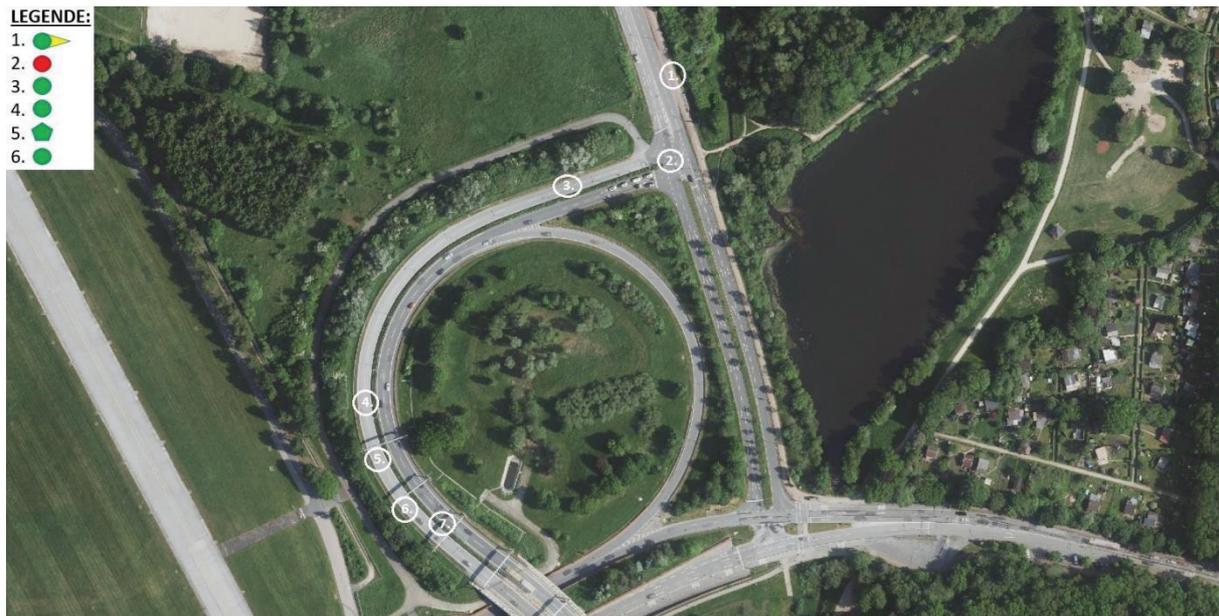
## II.10. Niendorfer Straße / Zeppelinstraße

Nr.	Art	Datum	Uhrzeit	Typ	Unfallhergang
1.	VU P	24.06.2021	17:10	1	Radfahrer stürzt auf dem Radweg aus Richtung Norderstedt kommend alleinbeteiligt.
2.	VU P	13.11.2021	09:45	3	PKW auf der Niendorfer Straße von Norderstedt auf dem rechten Abbiegestreifen fahrend überquert bei Grünlicht für Rechtsabbieger die Einmündung geradeaus in Richtung Hamburg und kollidiert mit PKW, welcher von der Zeppelinstraße bei Grünlicht kommend nach links auf die Niendorfer Straße Richtung Norderstedt einbiegt (Rotlichtverstoß des PKW 01)

7.	VU S1	01.10.2021	02:18	1	PKW auf der Flucht vor Polizeikontrolle aus Hamburger Stadtgebiet bremst vor Messanlage stark ab, verliert die Kontrolle und kollidiert mit der linken Schutzleitplanke.

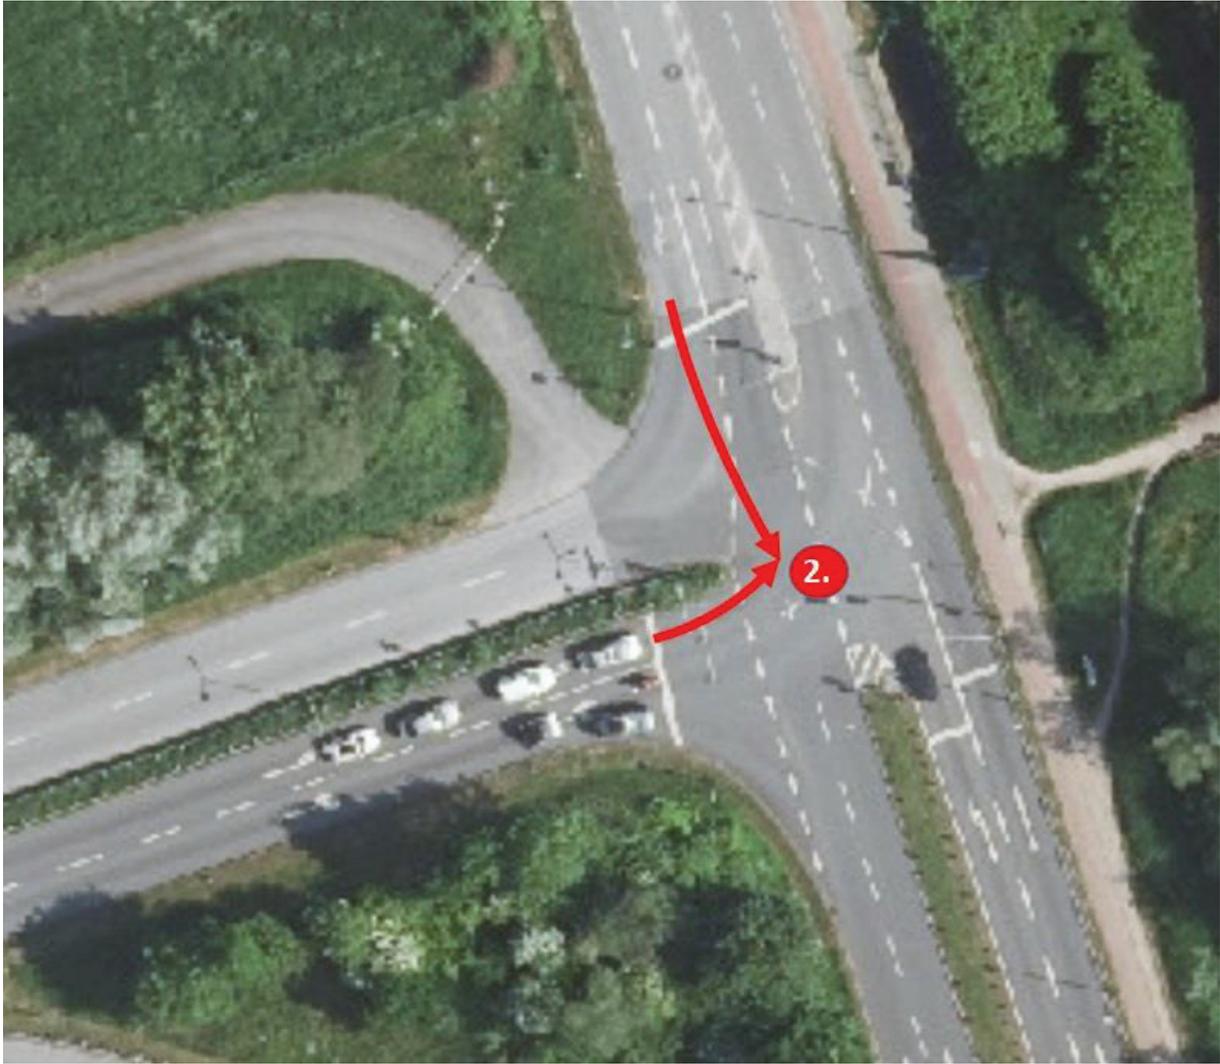
6.	VU P	08.10.2021	22:45	1	Krad auf der Zeppelinstraße von der Niendorfer Straße kommend verliert im Kurvenbereich die Kontrolle und prallt in die rechte Leitplanke

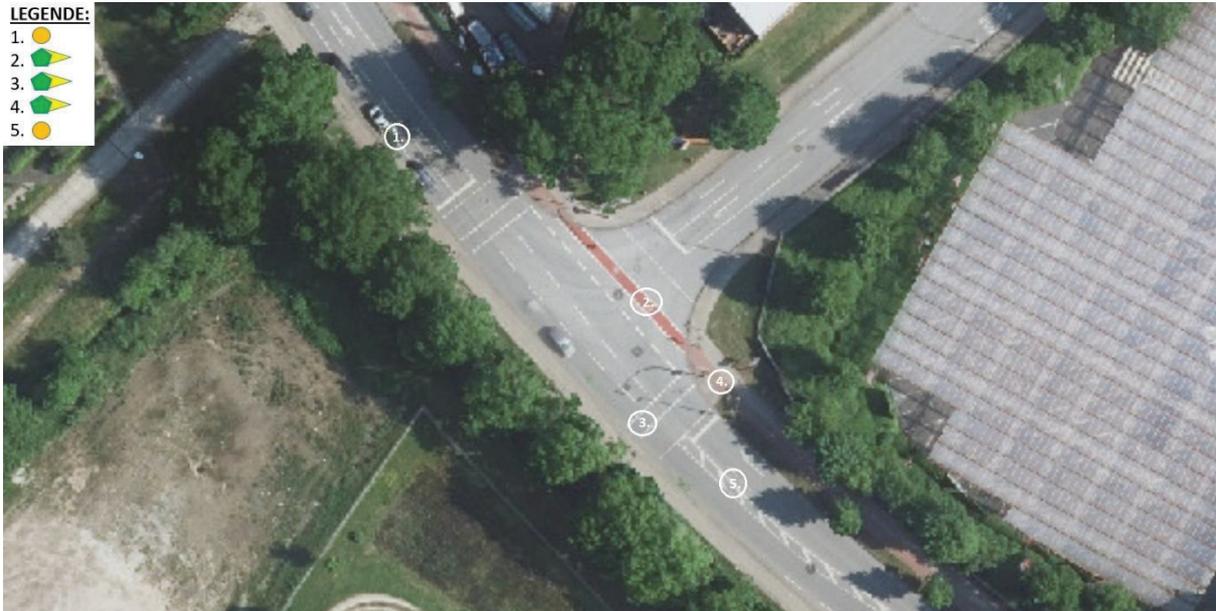
## II.11. Einmündung Niendorfer Straße / Gutenbergring

Nr.	Art	Datum	Uhrzeit	Typ	Unfallhergang
1.	VU P	30.11.2020	07:20	6	PKW auf der Niendorfer Straße aus Richtung Ohechaussee kommend fährt auf verkehrsbedingt wartenden PKW (Rotlicht) auf

4.	VU P	24.06.2021	19:40	7	Radfahrer stürzt Alleinbeteiligt. Unfallhergang unbekannt
5.	VU S2	08.01.2020	08:15	6	PKW auf der Niendorfer Straße aus Richtung Ohechaussee kommend fährt zu weit links auf der Fahrbahn. PKW auf der Niendorfer Straße von Hamburg kommend auf dem Geradeausfahrbereich weicht nach rechts aus und kollidiert mit PKW rechts neben ihm auf dem Rechtsabbiegerbereich.

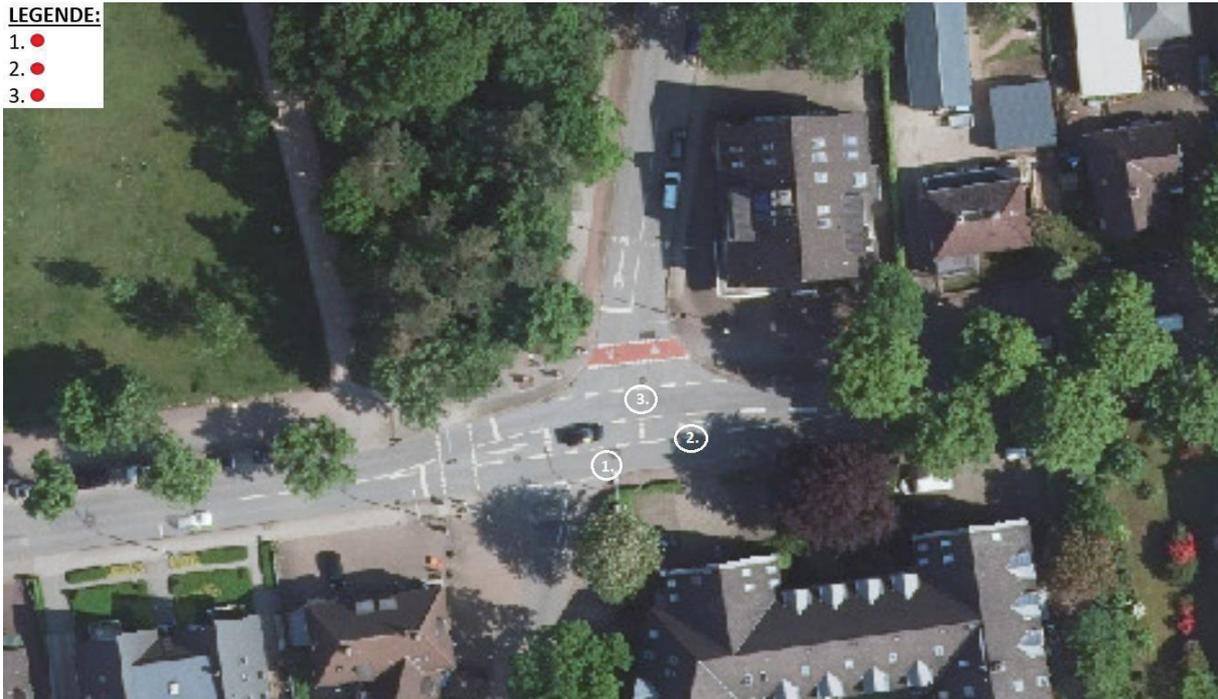
## II.12. Kreuzung Ochsenzoller Straße / Lütjenmoor / Hempberg

Nr.	Art	Datum	Uhrzeit	Typ	Unfallhergang
1.	VU S2	12.03.2021	13:40	3	PKW aus dem Hempberg kommend bog nach rechts auf die Ochsenzoller Straße Richtung Ohechaussee ab und kollidierte dabei mit von links auf der Ochsenzoller Straße kommenden und in Richtung Ohechaussee fahrenden PKW
2.	VU S2	12.11.2021	13:09	3	PKW aus dem Lütjenmoor kommend bog nach links auf die Ochsenzoller Straße Richtung Ohechaussee ab und kollidierte dabei mit von rechts auf der Ochsenzoller Straße kommenden und in Richtung Ohechaussee fahrenden PKW
3.	VU S2	17.03.2021	09:10	3	PKW aus dem Lütjenmoor kommend bog nach links auf die Ochsenzoller Straße Richtung Ohechaussee ab und kollidierte dabei mit von links auf der Ochsenzoller Straße kommenden und in Richtung Berliner Allee fahrenden PKW

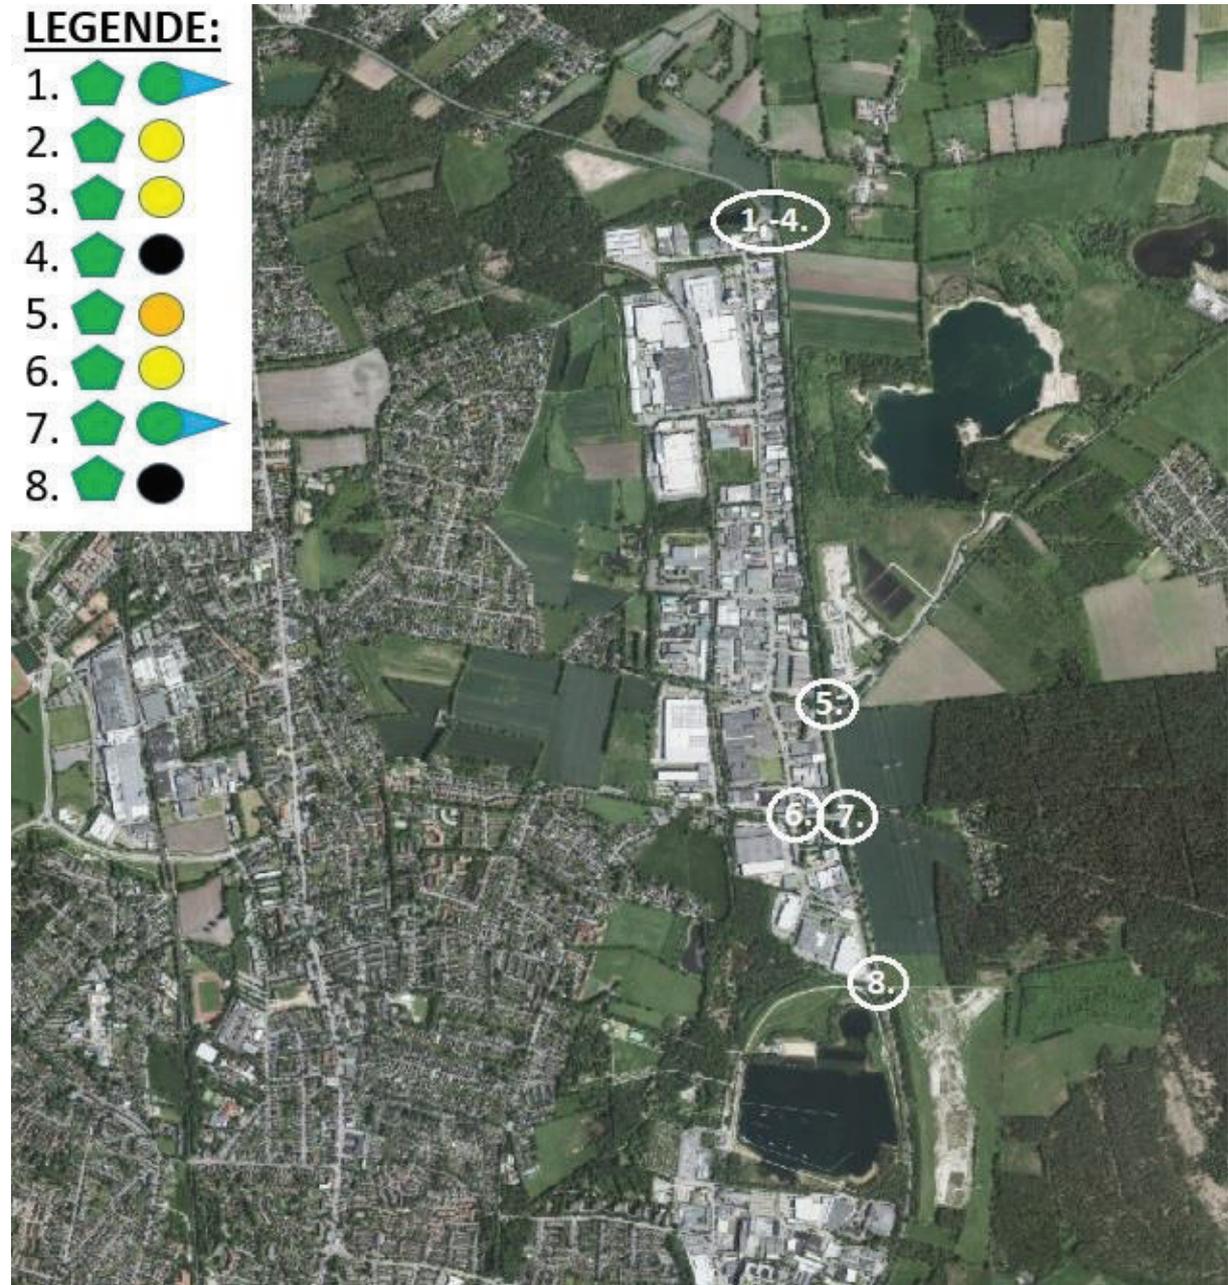
## II.13. Schleswig-Holstein-Straße / Oststraße

Nr.	Art	Datum	Uhrzeit	Typ	Unfallhergang
1.	VU P	01.03.2020	04:29	1	PKW auf der S-H-Straße aus Richtung Ulzburger Straße kommend kommt nach links von der Fahrbahn ab und überschlägt sich mehrfach
