**Stadt Norderstedt
Fußverkehrszept**

Karte 7a: Mängel Garstedt - Umfeld Herold-Center

Karte 7b: Maßnahmen Garstedt - Umfeld Herold-Center

Karte 8b: Maßnahmen Norderstedt-Mitte – Rathausallee

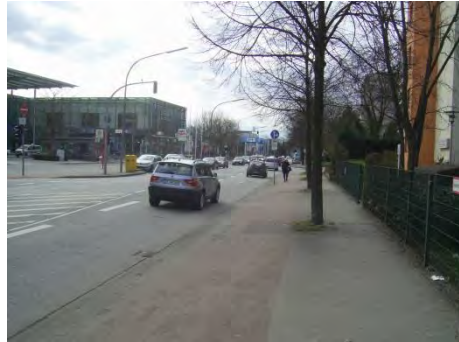
Querende Fußgänger außerhalb der vorgesehenen Querungsstellen am zentralen Zugang des Herold-Centers (Berliner Allee)

1 - Berliner Allee

Sicherung des Querungsbereiches im unmittelbaren Vorfeld des Herold-Centers (Berliner Allee): Pflasterung, T20 (Verkehrsberuhigter Geschäftsbereich)

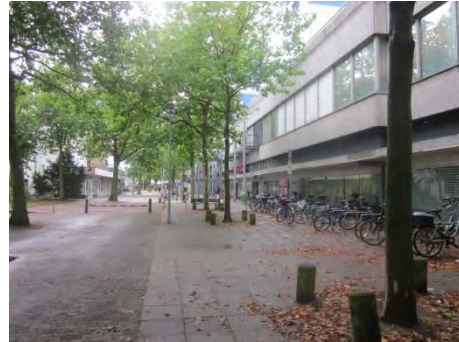
Mangelnde Attraktivität der Europaallee (Rückseite Herold-Center)

2 - Europaallee

Verbesserung der Aufenthaltsqualität: Aufstellen von weiteren Bänken, Schaufensterflächen „beleben“ (Kontakt mit ECE)

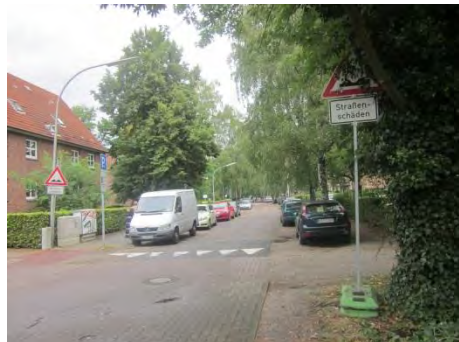
Konflikte zwischen zu Fuß Gehenden und Radfahrenden im Birkenweg; tw. keine Gehwege bzw. nicht asphaltiert

3 - Birkenweg

Gestaltung der Seitenbereiche der Gehwegfläche; gekennzeichnete Flächen für Parken; Einrichten eines verkehrsberuhigten Bereichs bzw. Ausweisung als Fahrradstraße

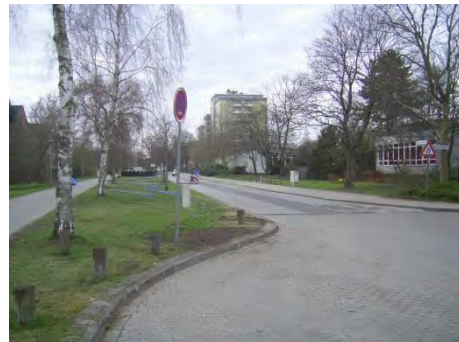
Konflikte zwischen zu Fuß Gehenden und Radfahrenden auf dem Weg parallel zur Copernicusstraße

4 - Verbindung Marommer Straße – Herold-Center

Trennung von Rad- und Fußverkehr; Führung des Radverkehrs über die Copernicusstraße → Ausweisung als Fahrradstraße

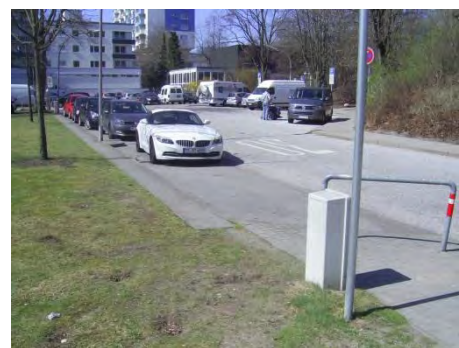
Mangelhafte Wegführung zwischen Lütjenmoor und Europaallee. Zu schmaler Gehweg; parkende Kfz; unzureichender Schutz vor Kfz-Verkehr

5 - Lütjenmoor

Verbreiterung bzw. Anlage von Gehwegen; Aufheben der Parkstände

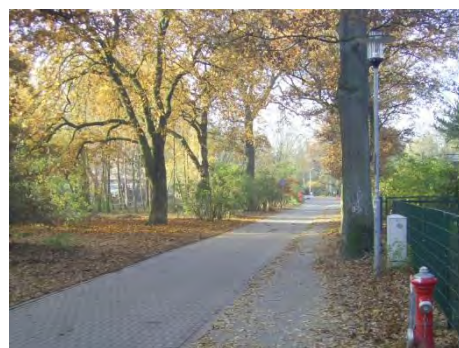
6 - Copernicusstr.

Copernicusstraße zwischen Copernicus-Gymnasium und Jumbopfad: hohe Kantsteine, zu schmaler Weg für Fußverkehr

6 – Copernicusstr.

Niveaugleiche Fläche anlegen; Trennung von Rad- und Fußverkehr (Markierung)

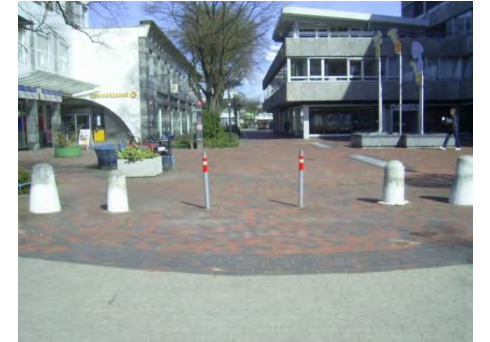
Fehlende Querungshilfe der Ochsenzoller Str./ Europaallee (Höhe Ärztezentrum)

7 - Ochsenzoller Str.

Querungsstelle einrichten: Mittelinsel bzw. Mittelinsel plus Zebrastreifen

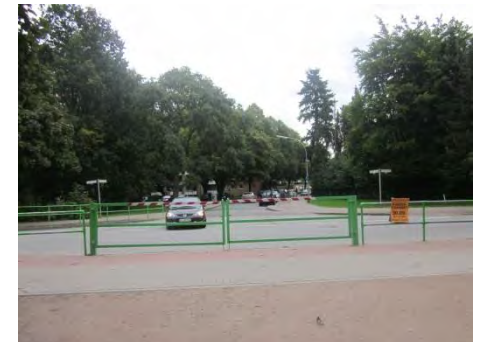
8 - Lütjenmoor

Querung Lütjenmoor Höhe Breslauer Straße: direkte Querung durch Absperrgitter nicht möglich, LSA liegt versetzt

8 – Lütjenmoor

Entfernung der Absperrgitter; Anlegen eines Fußgängerüberweges in Kombination mit vorgezogenen Seitenraum

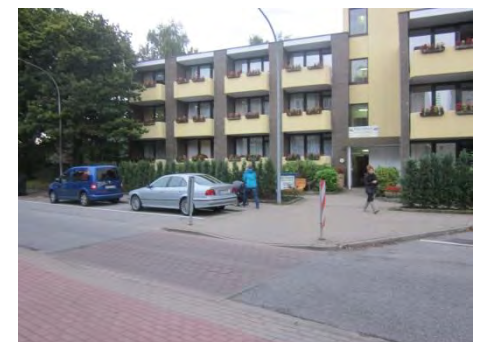
9 - Lütjenmoor, Höhe Seniorenwohnhelm

Der Querungsbereich in Höhe der Seniorenwohnanlage „Haus Lütjenmoor“ ist nicht ausreichend abgesenkt

9 – Lütjenmoor, Höhe Seniorenwohnhelm

sichere Gestaltung durch Verbreiterung der abgesenkten Bordsteine

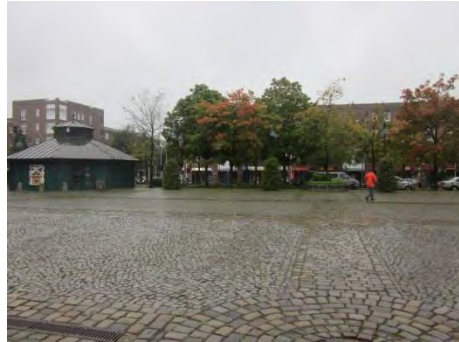
Mangelhafte Aufenthaltsqualität, Schlecht begehbare Oberfläche

1 - Rathausvorplatz

Aufenthaltsqualität verbessern: Pflasterbelag auswechseln, Zugänge zur Tiefgarage verbessern

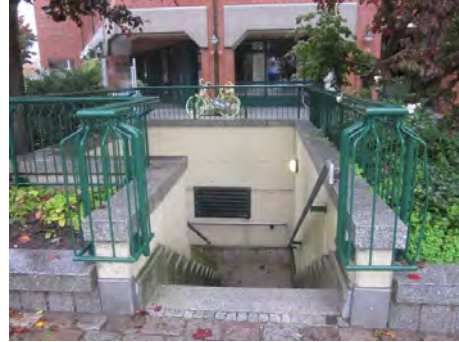
Zugang zur Tiefgarage mit unangenehmen Gerüchen

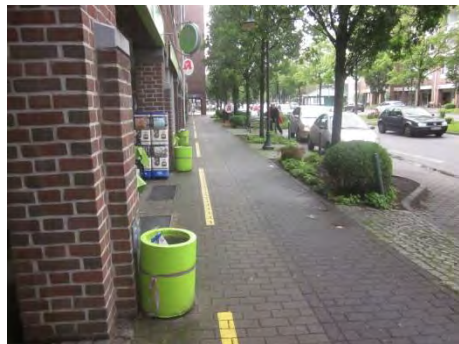
Auf den nicht benutzungspflichtigen Radwegen kommt es teilweise zu Konflikten zwischen Radfahrenden und Fußverkehr

2 - Rathausallee

Beseitigung der Engstellen: Außengastronomie und Geschäftsleuten abgegrenzte Flächen zuteilen

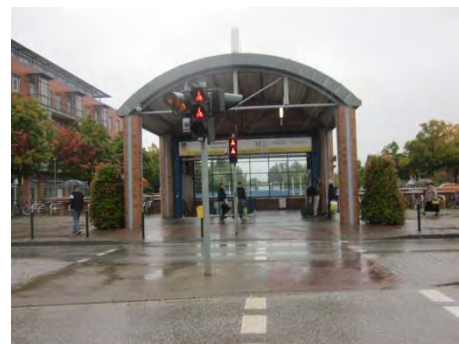
3 – LSA Querung U-Bahnhaltepunkt NO-Mitte

zu kurze Grün-Querungsphasen

3 - LSA Querung U-Bahnhaltepunkt NO-Mitte

Faire Ampelschaltung: Grünphasen für Fußgänger und Fußgängerinnen verlängern

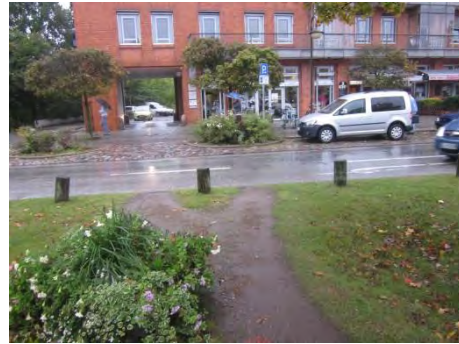
4 - Unbefestigte Querungsstellen der Rathausallee

Trampelpfade im Mittelgrünstreifen weisen auf ungesicherte Querungsstellen hin. Insbesondere bei Rückstau des Kfz-Verkehrs ist eine Querung gefährlich

- Anlage von Querungsstellen (Breite 2,5 – 3,0 m) zwischen den Lichtsignalanlagen auf dem begrünten Mittelstreifen. Die notwendigen Querungsstellen lassen sich durch „Trampelpfade“ erkennen:

4 - unbefestigte Querungsstellen der Rathausallee

Einrichtung von weiteren befestigten Querungsstellen, mit ausreichenden Bordsteinabsenkungen und Einrichtung von Fußgängerüberwegen

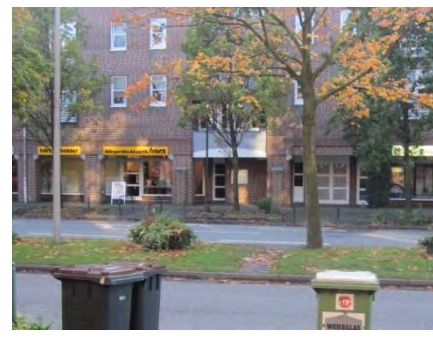
4 - Unbefestigte Querungsstellen der Rathausallee

Trampelpfade im Mittelgrünstreifen weisen auf ungesicherte Querungsstellen hin. Insbesondere bei Rückstau des Kfz-Verkehrs ist eine Querung gefährlich

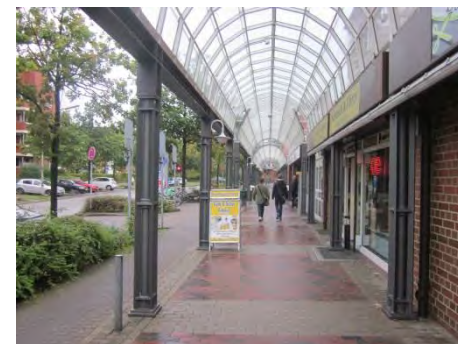
5 – Moorbek-Rondeel

Einengung der Gehwegflächen durch Werbetafeln, Fahrradständer, etc.

5 - Moorbek-Rondeel

Demontage der Fahrradständer im Gehwegbereich (Rücksprache mit den Geschäftsleuten)

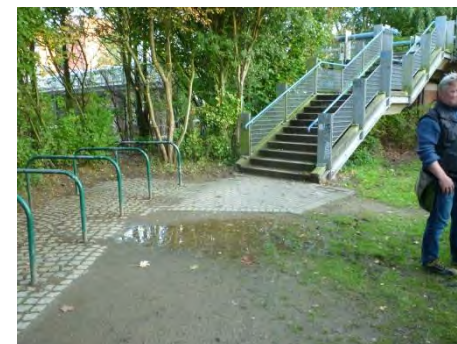
6 – Fußgängerbrücke Rathaus – Amtsgericht

Pfützenbildung vor dem Treppenzugang im Bereich des Amtsgerichts, mangelhafte Beleuchtung

6 - Fußgängerbrücke Rathaus – Amtsgericht

Belag ausbessern wegen Pfützenbildung

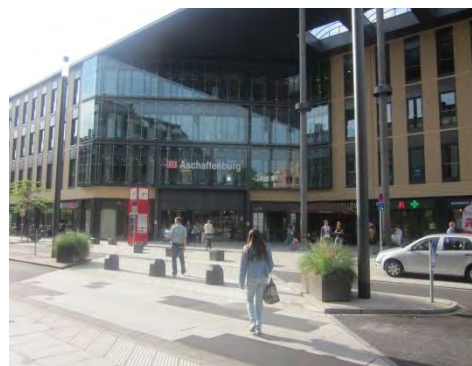
Beispiel Aschaffenburg

Querungsstellen

- Querungsstelle Höhe Moorbekpassage (Norderstedter Bank) barrierefrei gestalten (Bordstein absenken).
- Überprüfen der Grünphasen („faire“ Ampelschaltung): zentraler Zugang zur U-Bahn/ AKN-Haltestelle, Buckhörner Moor, Heidbergstraße.

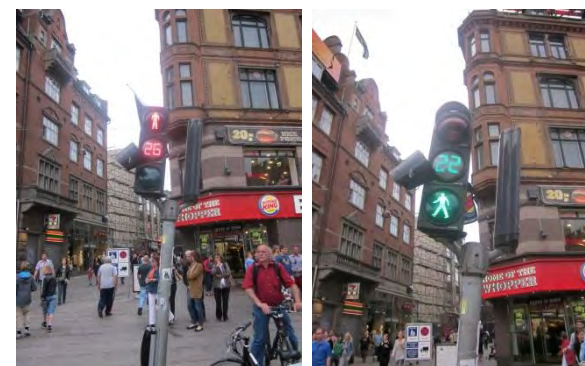
Beispiel Kopenhagen

„Faire“ Ampelschaltung (Count-Down-Ampeln)
