# Stadt Norderstedt Amt 68

**Zukunftskonzept Schulbau in Norderstedt**  
**Schulentwicklung trifft Schularchitektur – Gebäudequalität**

## Was bestimmt die Qualität einer Schulliegsenschaft ?

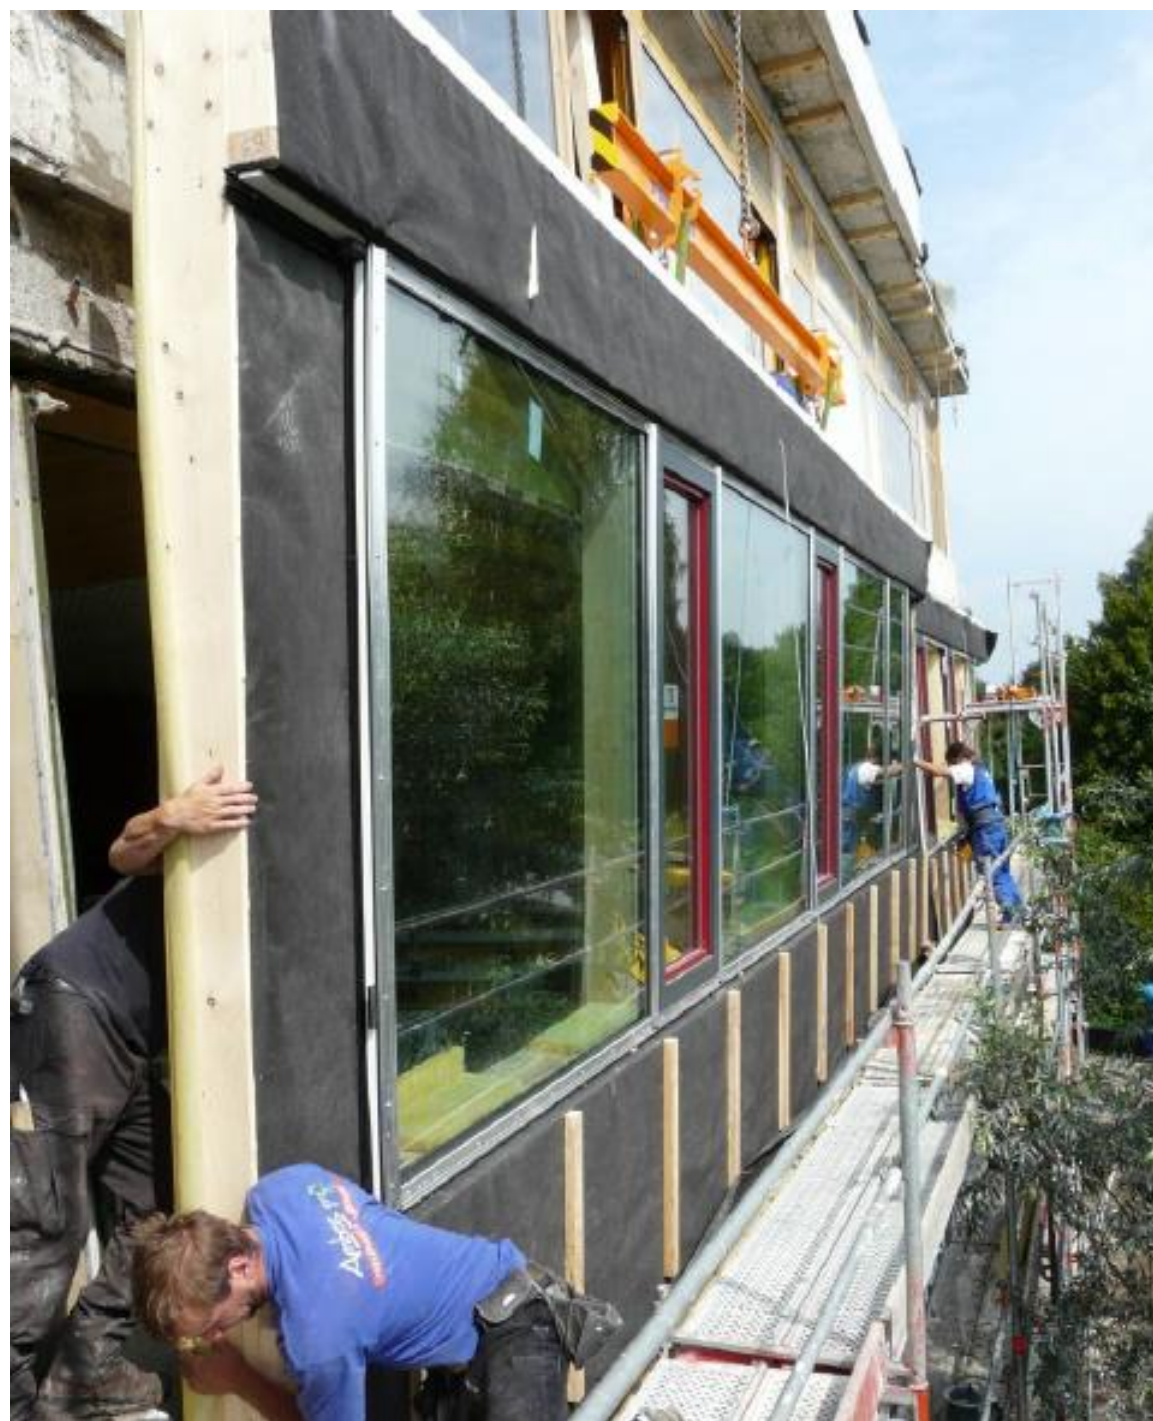
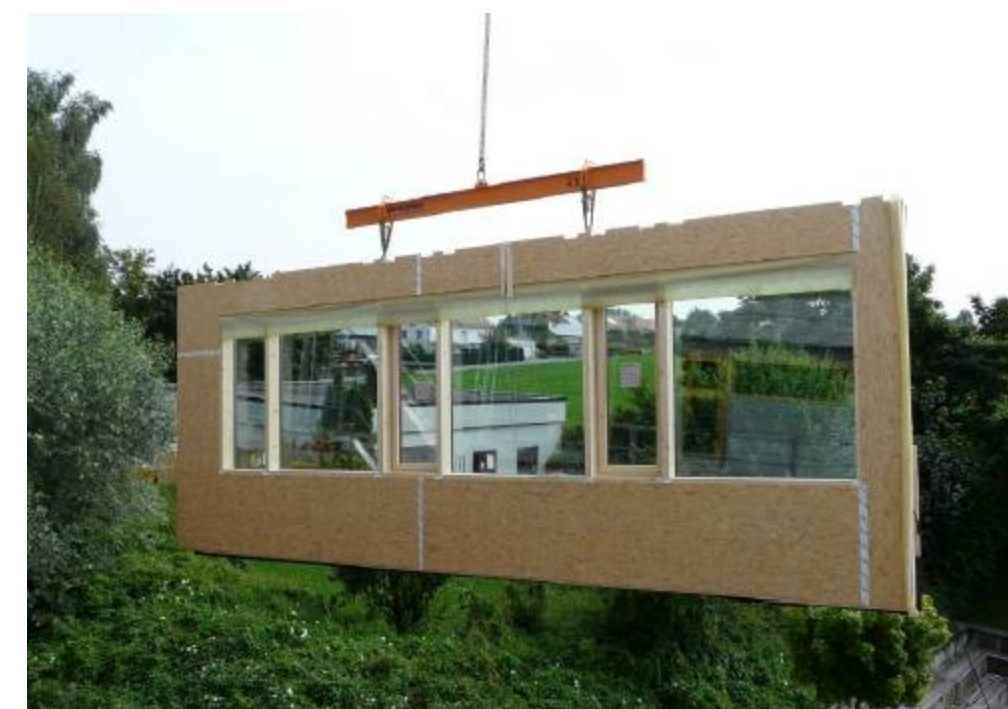
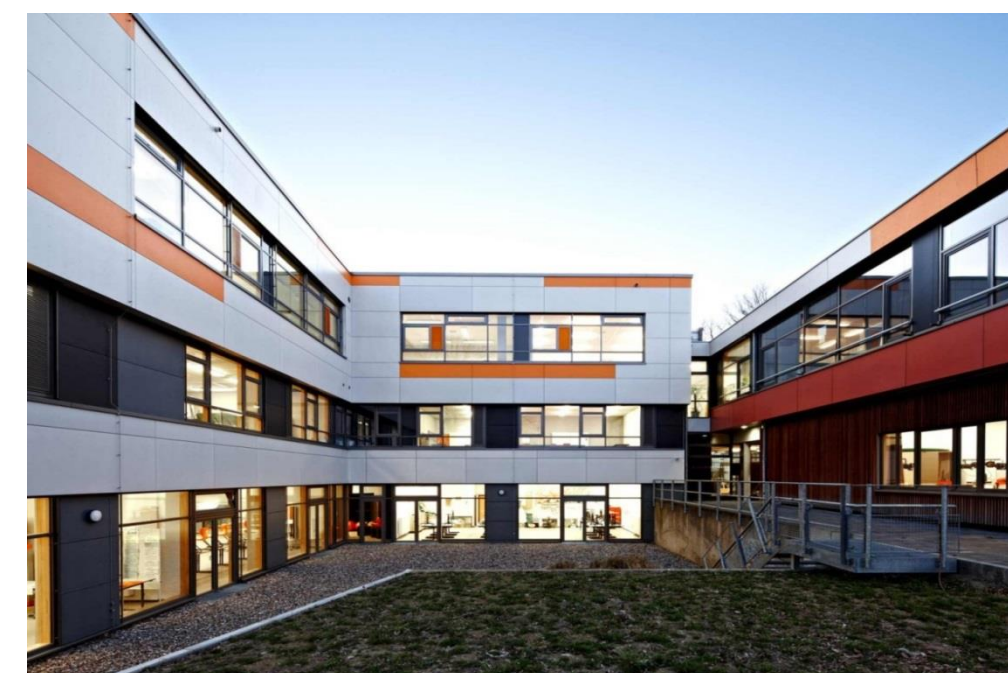
# Energetische Sanierung einer Fassade im laufenden Schulbetrieb

durch den Austausch vorgefertigter Bauteile

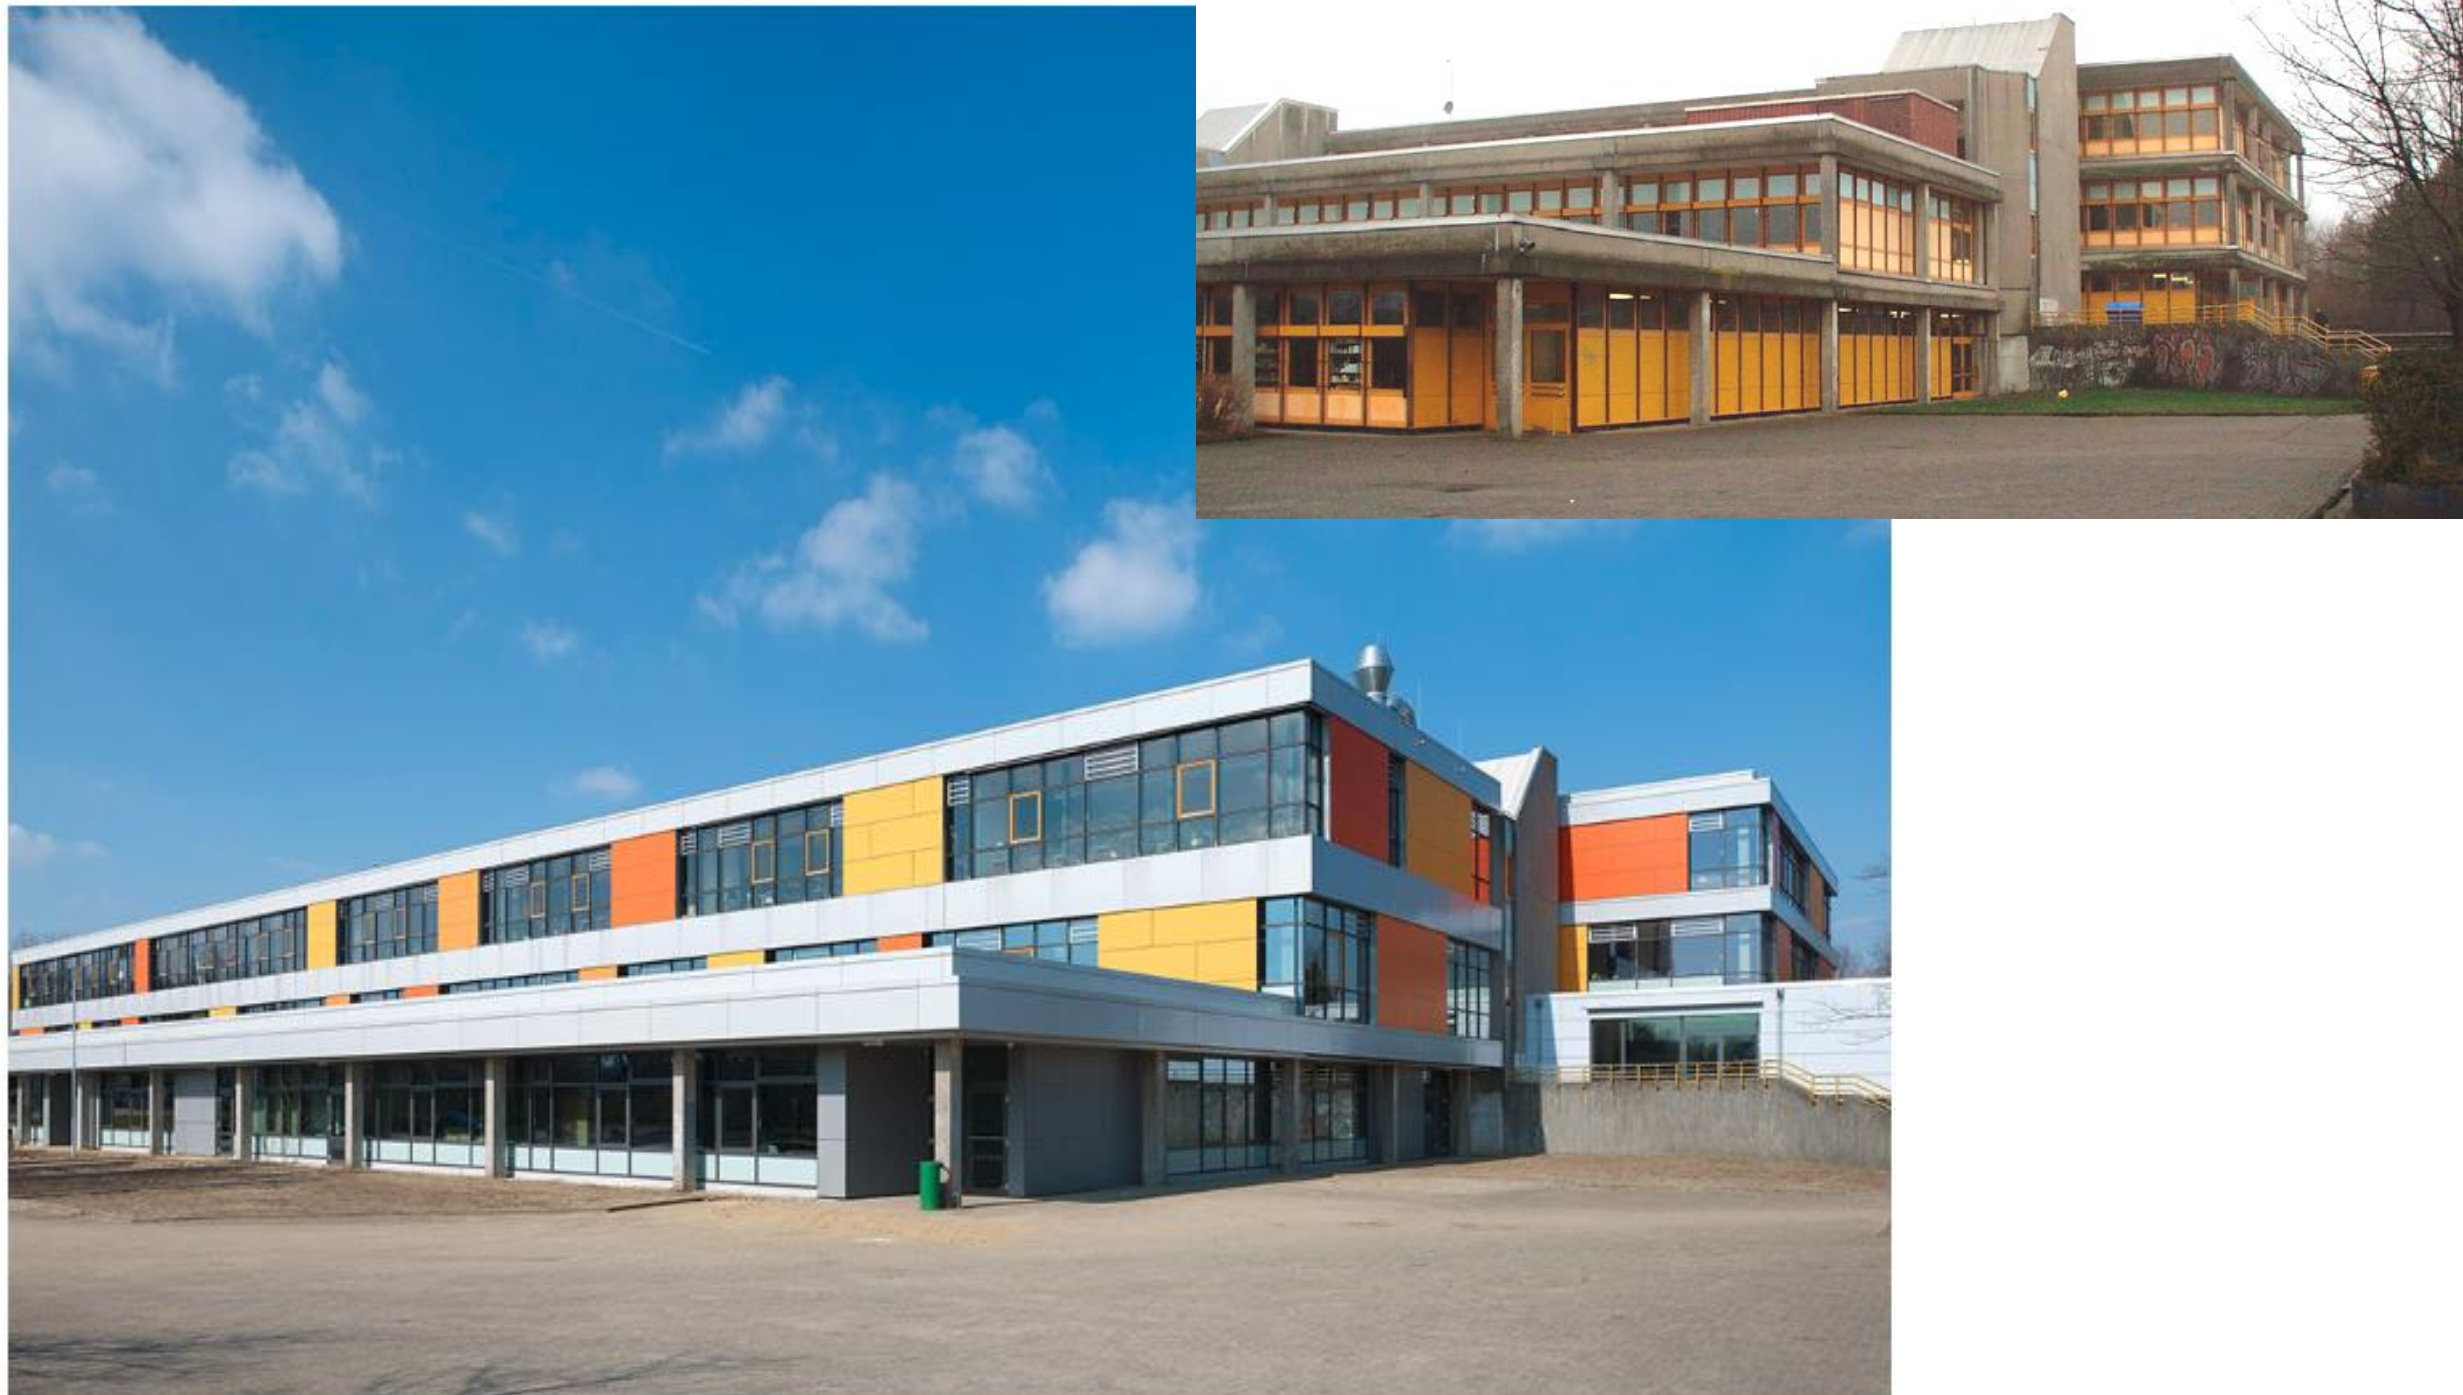
## Erweiterung + Fassadensanierung Schulzentrum Glinde

Büro petersen pörksen partner architekten
