Straßen-

Erhaltungsmangement in

Norderstedt durch Amt 70

Anlage zur Niederschrift

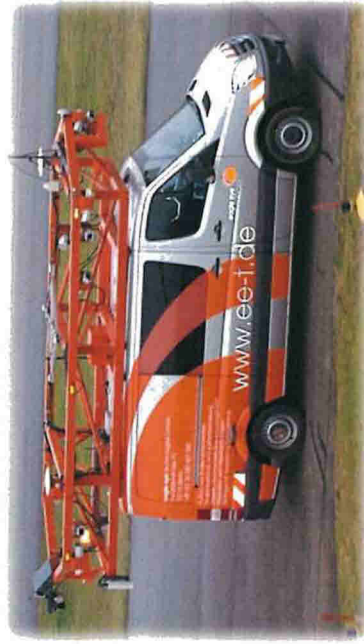
### Erfassung des Straßenzustands

### Datenaufzeichnung in Echtzeit

- Direkte Georeferenzierung
- Fahrzeugbewegung (Lage, Orientierung)
- 12 Stereomesskameras

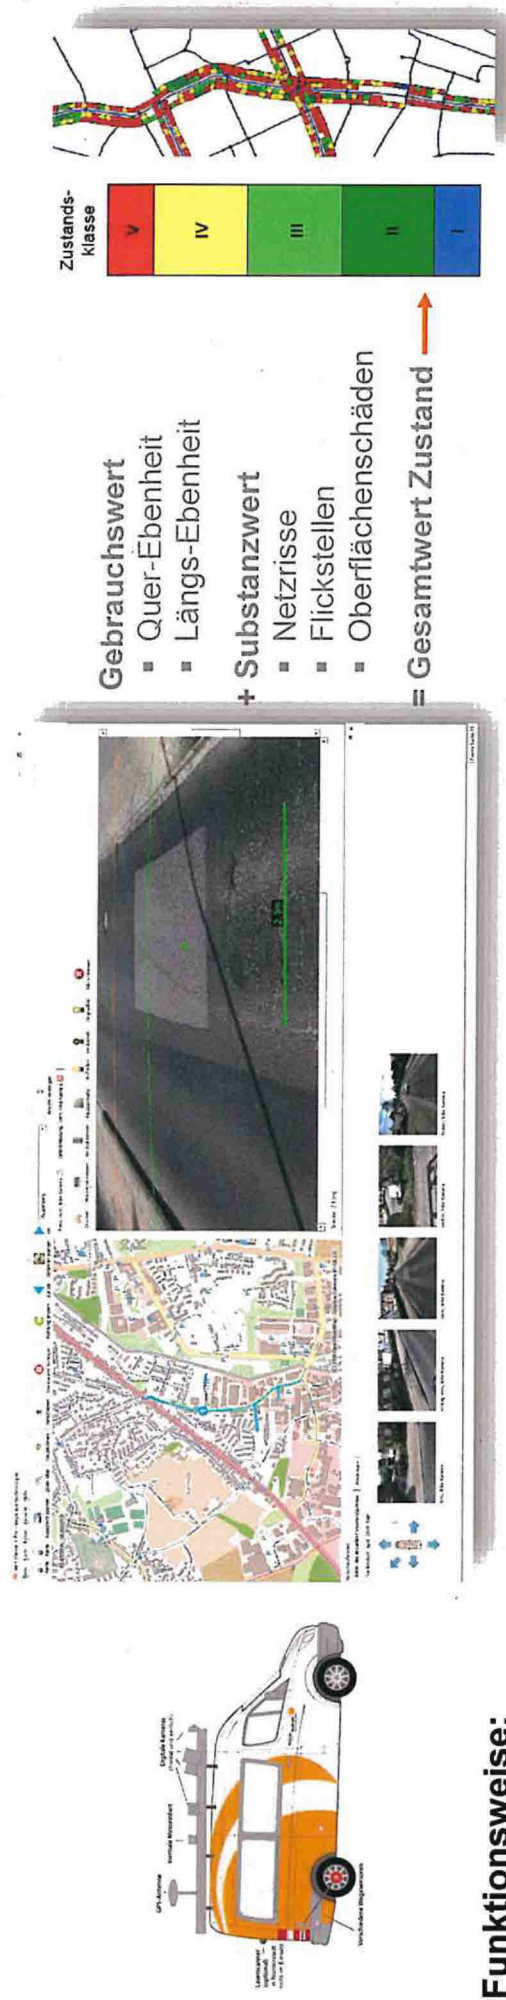
### Bewertung des Straßenzustands

### Funktionsweise:

- Berechnung der **Positions- und Orientierungsdaten** und der **absoluten Orientierung der Kameras**
- Erstellung eines exakten **Straßennetzplans** auf Grundlage der „Anweisung Straßeninformationsdatenbank“ und des „Ordnungssystems und Netzbeschreibung für innerörtliche Verkehrsflächen“ der Forschungsgesellschaft für Straßen- und Verkehrswesen ([FGSV](#))
- Auswertung der Stereobilder zur **Erfassung und Bewertung des Straßenzustands nach Zustandsklassen** basierend auf den derzeit gültigen Empfehlungen für das **Erhaltungsmanagement von Innerortsstraßen von 2012** (E EMI 2012) und weiteren Arbeitspapieren der FGSV

**Vorteil:** objektive Messdaten und normierte vergleichbare Bewertung statt subjektive, von individuellen Maßstäben abhängige Einschätzung

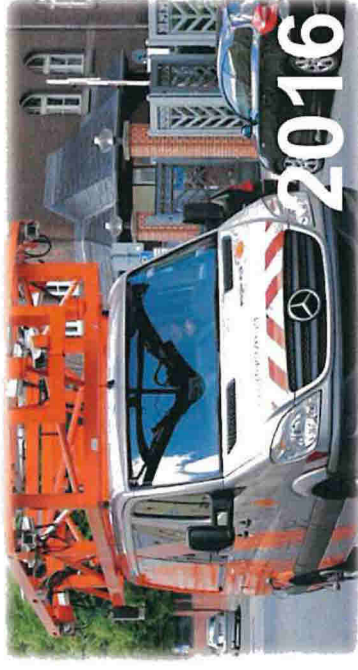
Straßenzustand (Asphaltfahrbahn) 2016

(Angaben je ZK in m²) Gesamtfläche = 1.491.052 m²

**40,4%** der Fahrbahnflächen aus Asphalt sind in einem **guten bis sehr guten Zustand**.

**39,0%** der Fahrbahnflächen aus Asphalt sind in einem **mittleren Zustand**, der sich jedoch in 3-5 Jahren (je nach Verkehrsbelastung) in Richtung ZK 5-6 verschlechtern wird.

**20,6%** der Fahrbahnflächen aus Asphalt sind in einem **schlechten bis sehr schlechten Zustand** (kurzfristige/sofortige Sanierung).

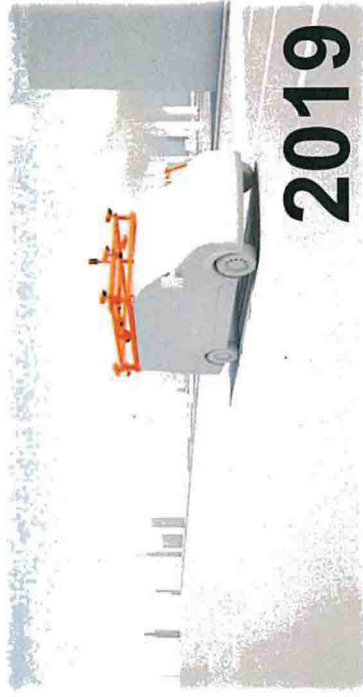
### Straßenzustand (Asphaltfahrbahn) 2019

(Angaben je ZK in m²) Gesamtfläche = 1.520.079 m²

**50,7%** der Fahrbahnflächen aus Asphalt sind in einem **guten bis sehr guten Zustand**.

**33,9%** der Fahrbahnflächen aus Asphalt sind in einem **mittleren Zustand**, der sich jedoch in 3-5 Jahren (je nach Verkehrslast) in Richtung ZK 5-6 verschlechtern wird.

**14,5%** der Fahrbahnflächen aus Asphalt sind in einem **schlechten bis sehr schlechten Zustand** (kurzfristige/sofortige Sanierung).

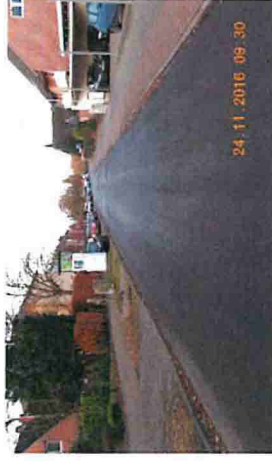
Veränderung der Zustände der Asphaltfahrbahnen 2013 bis 2019 inkl. Trends - jeweils im Herbst nach Sanierung  
(prozentuale Anteile an der Gesamtfahrbahnfläche Asphalt)

**Fazit:** Der Zustand der Asphaltfahrbahndecken hat sich von 2013 auf 2019 signifikant verbessert.

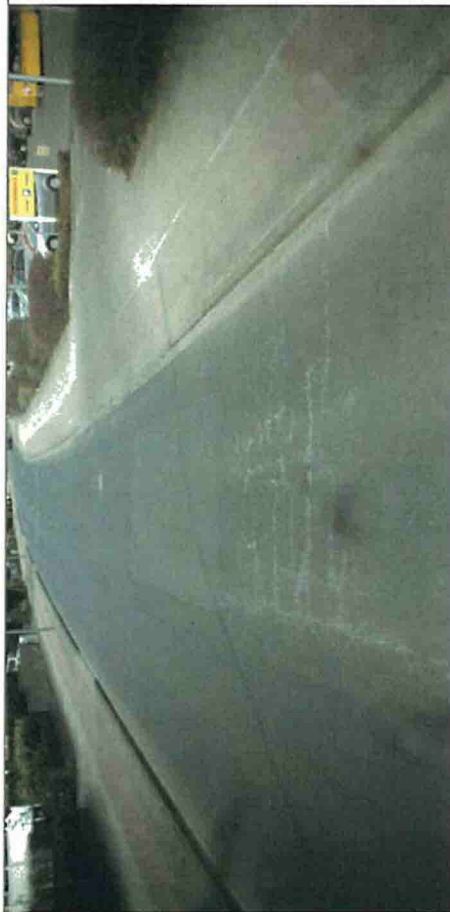
## Ein Beispiel: Rugenborg (Höhe Hayunga) - Messaufnahme 2013

Rugenborg  
ZK: 2-6  
Ø 4,5

April 2013

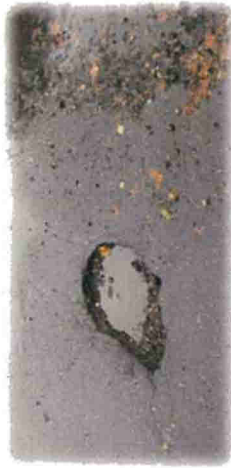
### 1) Ausbesserung

Herbst/Winter/Frühjahr: **Kaltasphalt**, sehr teuer, nicht lange haltend, nur sinnvoll bei wenigen Schlaglöchern

Sommer (warm, trocken): **Heißasphalt**, Provisorium, aber Risse und Löcher wasserdicht abdeckbar, wenn Flächen nicht zu groß

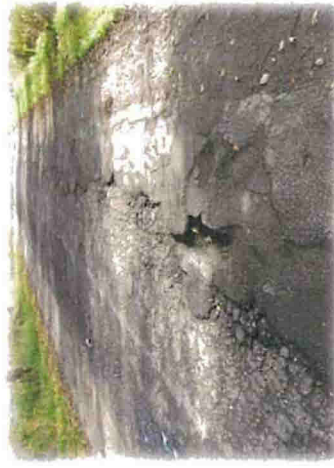
### 2) Instandsetzung/Sanierung

Deck-, Binder- und Tragschicht müssen erneuert werden, häufig auch die Frostschuttschicht.

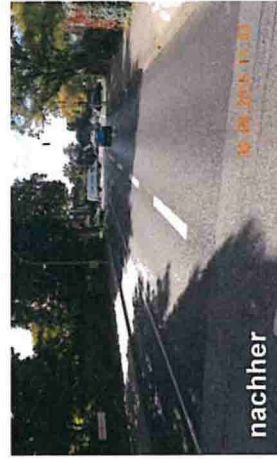
Tangstedter Landstraße

Exemplarisch: Instandsetzung Haupt- und Durchgangsstraßen 2015-2016

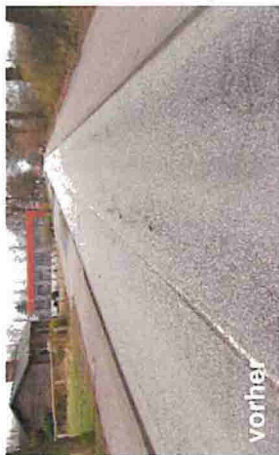
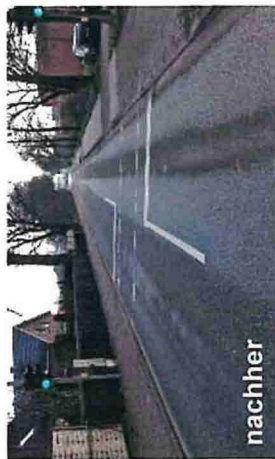
**Glashütter Damm**

Exemplarisch: Haupt- und Durchgangsstraßen 2018

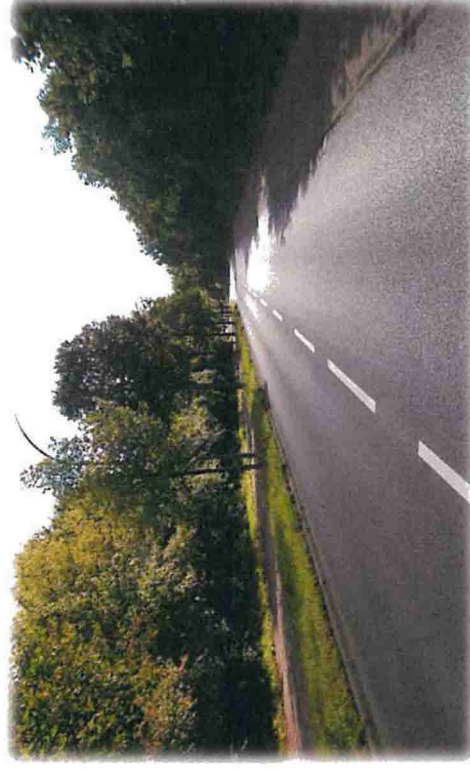
**Jährliche Kosten der Fahrbahnerneuerungen  
(Asphalt) im €**

Instandsetzungskosten in 7 Jahren  
= 9,02 Mio. € gesamt  
= durchschnittl. 1,29 Mio. € p.a.

**durchschnittl. Kosten je m<sup>2</sup> = 25 - 30 €**

- Staubschutzdecke: ca. 20 €/m<sup>2</sup>
- Deckenüberzug: ca. 25 €/m<sup>2</sup>
- Fräsen/Decke: ca. 33 €/m<sup>2</sup>
