Unfallkommission Norderstedt 2021

I. Statistische Gesamtübersicht über das Jahr 2021

II. Unfallhäufungsstellen des Jahres 2021

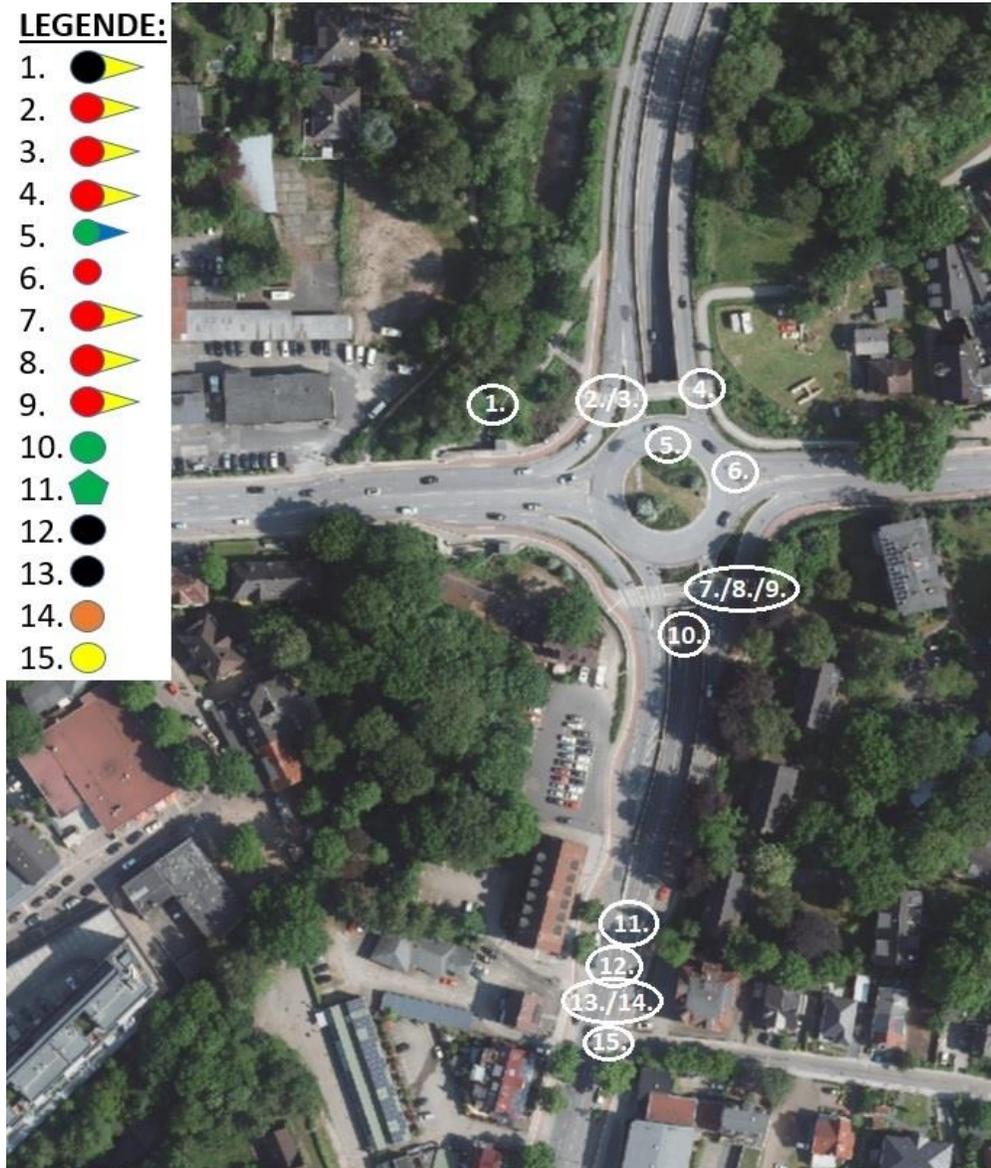
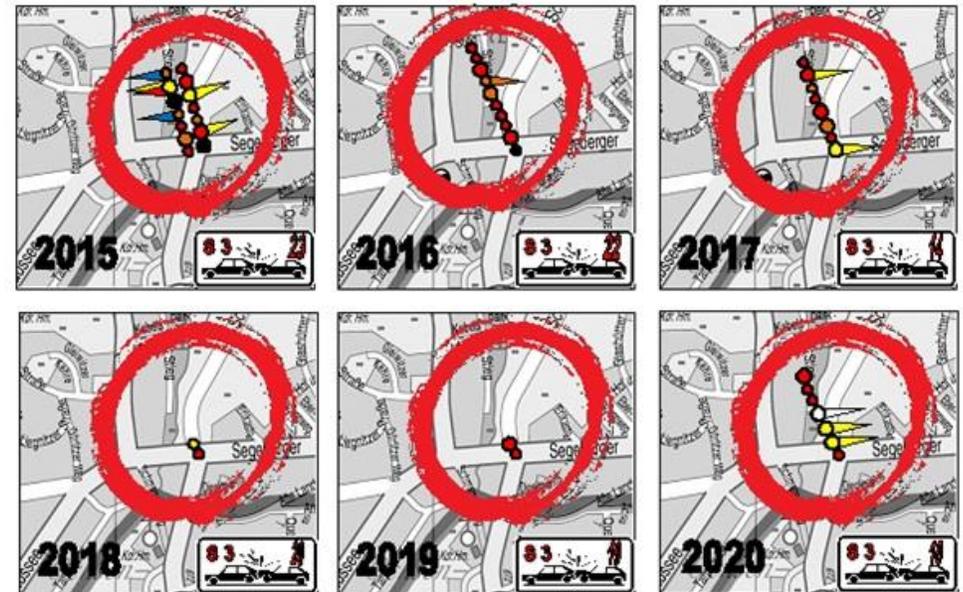
II.1. Kreisverkehr Segeberger Chaussee / Langenhorner Chaussee / Schleswig-Holstein-Straße

- 1.
- 2.
- 3.
- 4.
- 5.
- 6.
- 7.
- 8.
- 9.
- 10.
- 11.
- 12.
- 13.
- 14.
- 15.

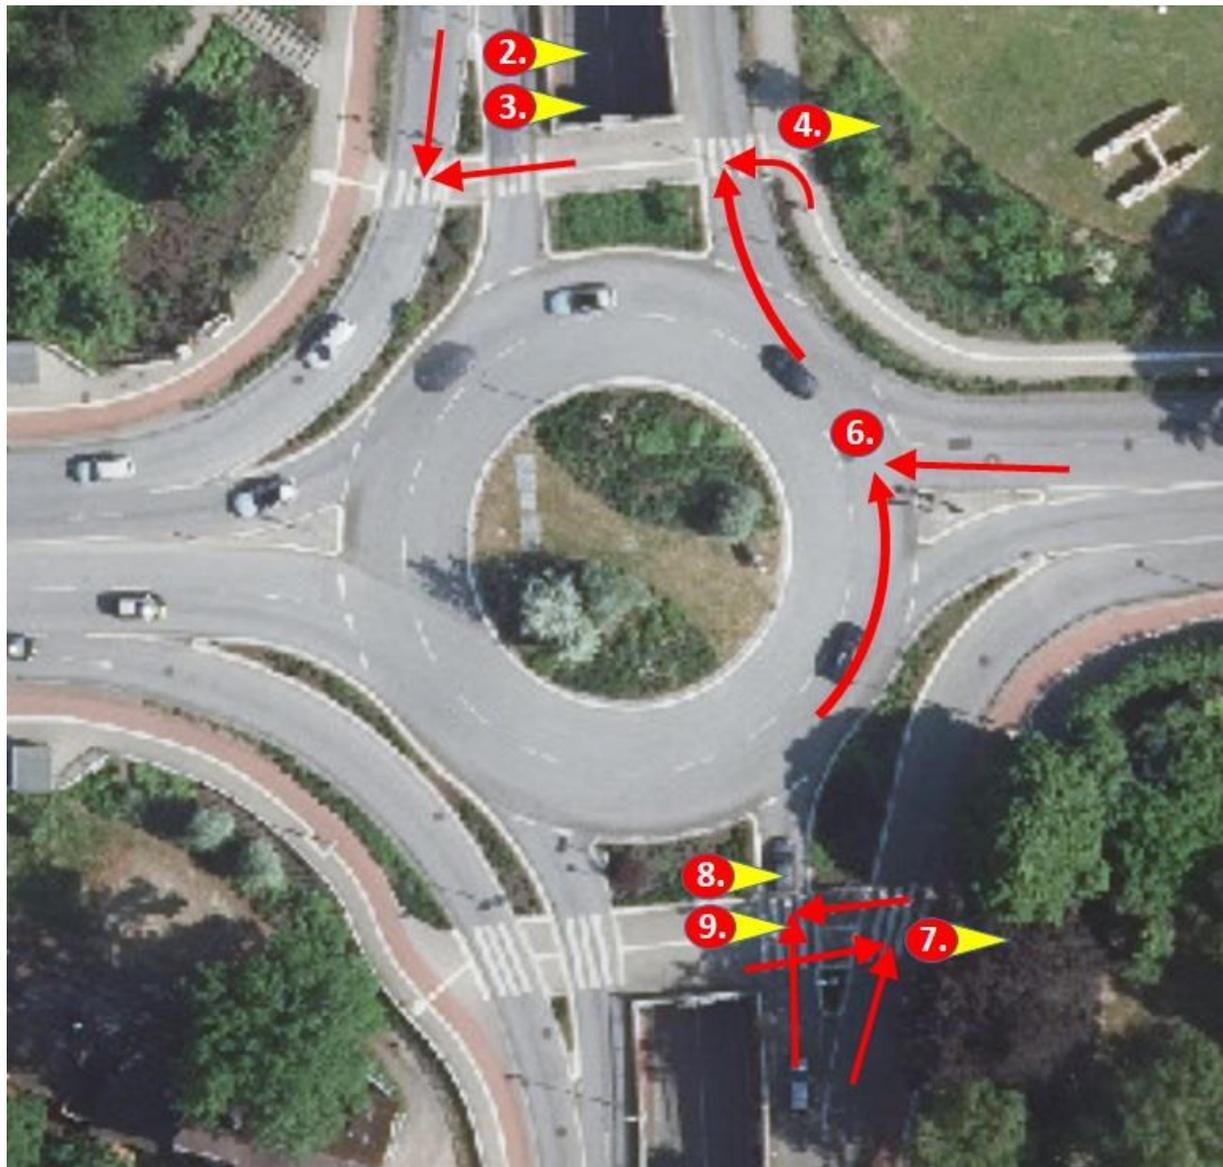
II.1. Kreisverkehr Segeberger Chaussee / Langenhorner Chaussee / Schleswig-Holstein-Straße

Nr.	Art	Datum	Uhrzeit	Typ	Unfallhergang
1.	VU P	25.01.2021	12:00	7	Radfahrer befährt Radweg von Norden kommend. Vor dem Fahrstuhl kommt er aufgrund einer Abflusrinne in der Bodenplatte zu Fall

2.	VU P	07.10.2021	13:25	3	Radfahrer befährt Fußgängerüberweg in Richtung Ohechaussee und stößt mit von der S-H-Straße abbiegendem PKW zusammen
3.	VU P	12.01.2021	07:34	3	Radfahrer befährt Fußgängerüberweg in Richtung Ohechaussee und stößt mit von der S-H-Straße abbiegendem PKW zusammen

4.	VU P	11.08.2021	11:31	3	Radfahrer befährt Fußgängerüberweg in Richtung Ohechaussee und stößt mit aus Kreisverkehr abbiegendem PKW zusammen
5.	VU S1	07.11.2021	02:37	1	PKW alkoholbedingt gegen Kreisausbau und flüchtet (1,73 %)

6.	VU S2	01.12.2021	11:45	3	PKW aus Richtung Segeberg kommend biegt auf der linken Fahrspur in den Kreisverkehr ein und kollidiert mit PKW im Kreisverkehr

7.	VU P	19.08.2021	16:19	3	Radfahrer befährt Fußgängerüberweg aus Richtung Ohechaussee und stößt mit von der Langenhorner Chaussee abbiegendem PKW zusammen

8.	VU P	16.12.2021	06:12	3	Radfahrer befährt Fußgängerüberweg in Richtung Ohechaussee und stößt mit auf Kreisverkehr einbiegenden PKW zusammen
9.	VU P	01.04.2021	11:40	3	Radfahrer befährt Fußgängerüberweg in Richtung Ohechaussee und stößt mit auf Kreisverkehr einbiegenden PKW zusammen

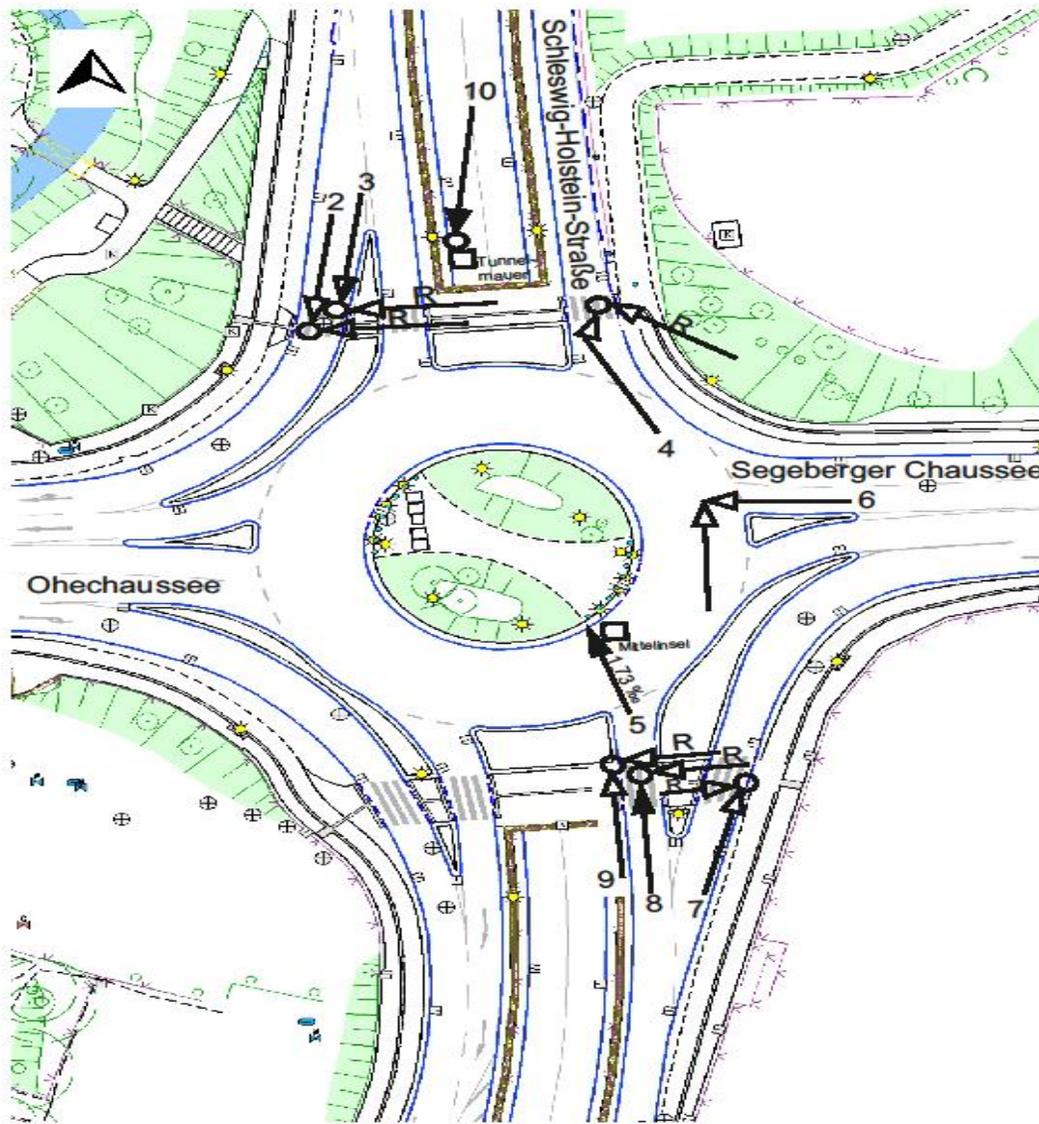
II.1. Kreisverkehr Segeberger Chaussee / Langenhorner Chaussee / Schleswig-Holstein-Straße

Nr.	Art	Datum	Uhrzeit	Typ	Unfallhergang
1.	VU P	25.01.2021	12:00	7	Radfahrer befährt Radweg von Norden kommend. Vor dem Fahrstuhl kommt er aufgrund einer Abflussrinne in der Bodenplatte zu Fall

2.	VU P	07.10.2021	13:25	3	Radfahrer befährt Fußgängerüberweg in Richtung Ohechaussee und stößt mit von der S-H-Straße abbiegendem PKW zusammen
3.	VU P	12.01.2021	07:34	3	Radfahrer befährt Fußgängerüberweg in Richtung Ohechaussee und stößt mit von der S-H-Straße abbiegendem PKW zusammen

4.	VU P	11.08.2021	11:31	3	Radfahrer befährt Fußgängerüberweg in Richtung Ohechaussee und stößt mit aus Kreisverkehr abbiegendem PKW zusammen
5.	VU S1	07.11.2021	02:37	1	PKW alkoholbedingt gegen Kreisausbau und flüchtet (1,73 %)

6.	VU S2	01.12.2021	11:45	3	PKW aus Richtung Segeberg kommend biegt auf der linken Fahrspur in den Kreisverkehr ein und kollidiert mit PKW im Kreisverkehr

7.	VU P	19.08.2021	16:19	3	Radfahrer befährt Fußgängerüberweg aus Richtung Ohechaussee und stößt mit von der Langenhorner Chaussee abbiegendem PKW zusammen

8.	VU P	16.12.2021	06:12	3	Radfahrer befährt Fußgängerüberweg in Richtung Ohechaussee und stößt mit auf Kreisverkehr einbiegenden PKW zusammen
9.	VU P	01.04.2021	11:40	3	Radfahrer befährt Fußgängerüberweg in Richtung Ohechaussee und stößt mit auf Kreisverkehr einbiegenden PKW zusammen

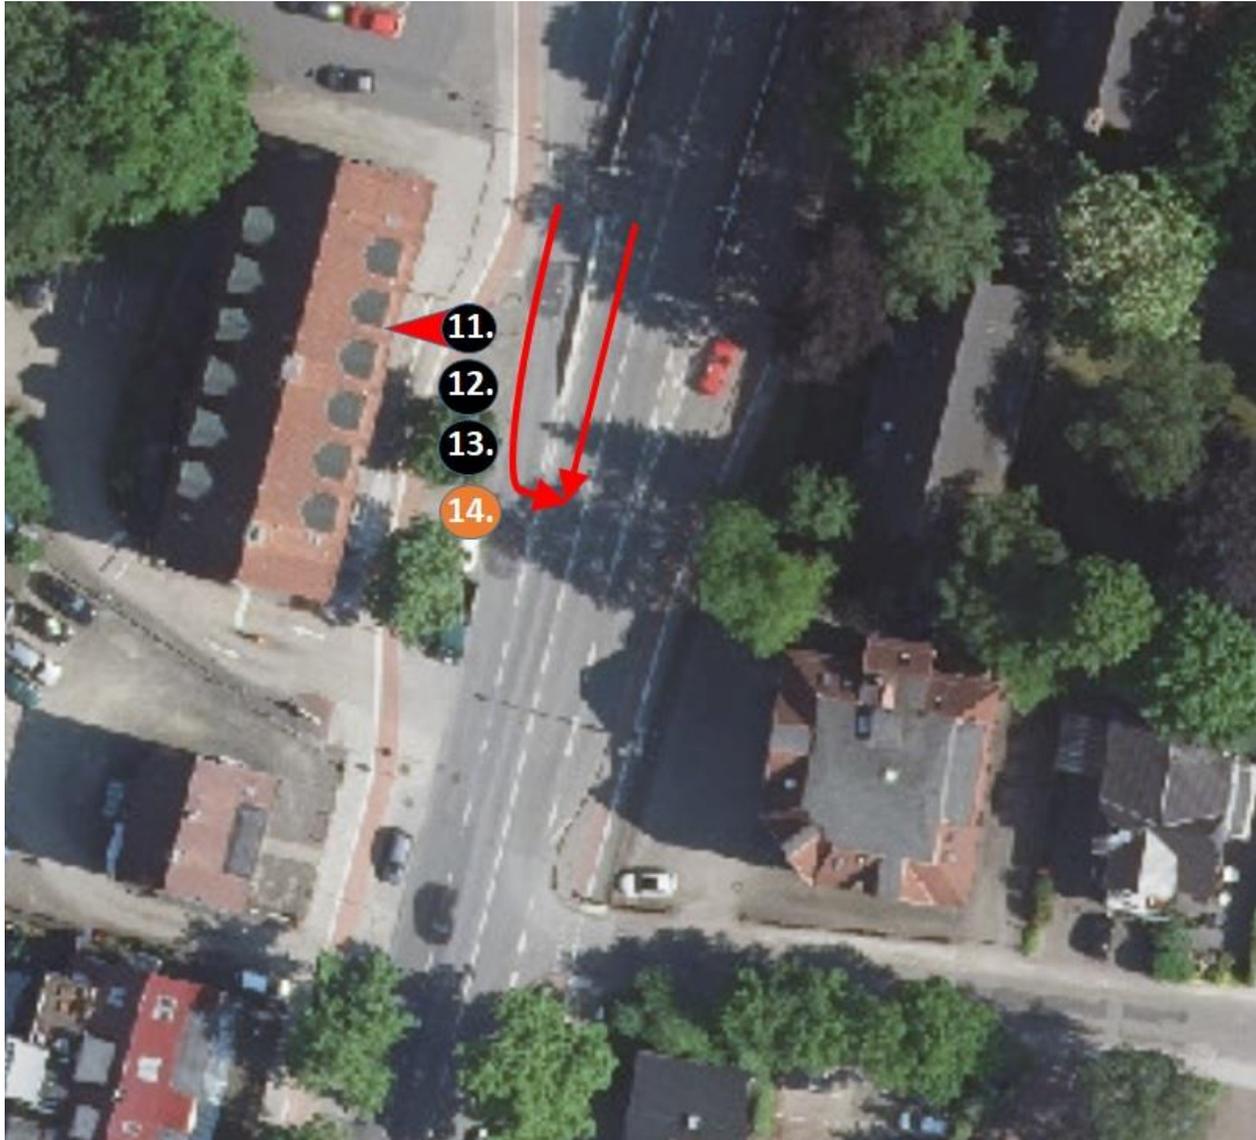
II.1. Kreisverkehr Segeberger Chaussee / Langenhorner Chaussee / Schleswig-Holstein-Straße

Nr.	Art	Datum	Uhrzeit	Typ	Unfallhergang
11.	VU P	15.06.2021	11:48	7	PKW aus Kreisverkehr kommend in Richtung Hamburg wendet direkt am Tunnelende und kollidiert mit PKW aus Tunnel kommend
12.	VU P	22.06.2021	11:30	7	PKW aus Kreisverkehr kommend in Richtung Hamburg wendet direkt am Tunnelende und kollidiert mit PKW aus Tunnel kommend
13.	VU P	08.09.2021	19:47	7	PKW aus Kreisverkehr kommend in Richtung Hamburg wendet direkt am Tunnelende und kollidiert mit PKW aus Tunnel kommend
14.	VU P	30.10.2021	12:30	6	PKW vom Kreisverkehr kommend beim Fahrstreifenwechsel gegen PKW aus Tunnel kommend

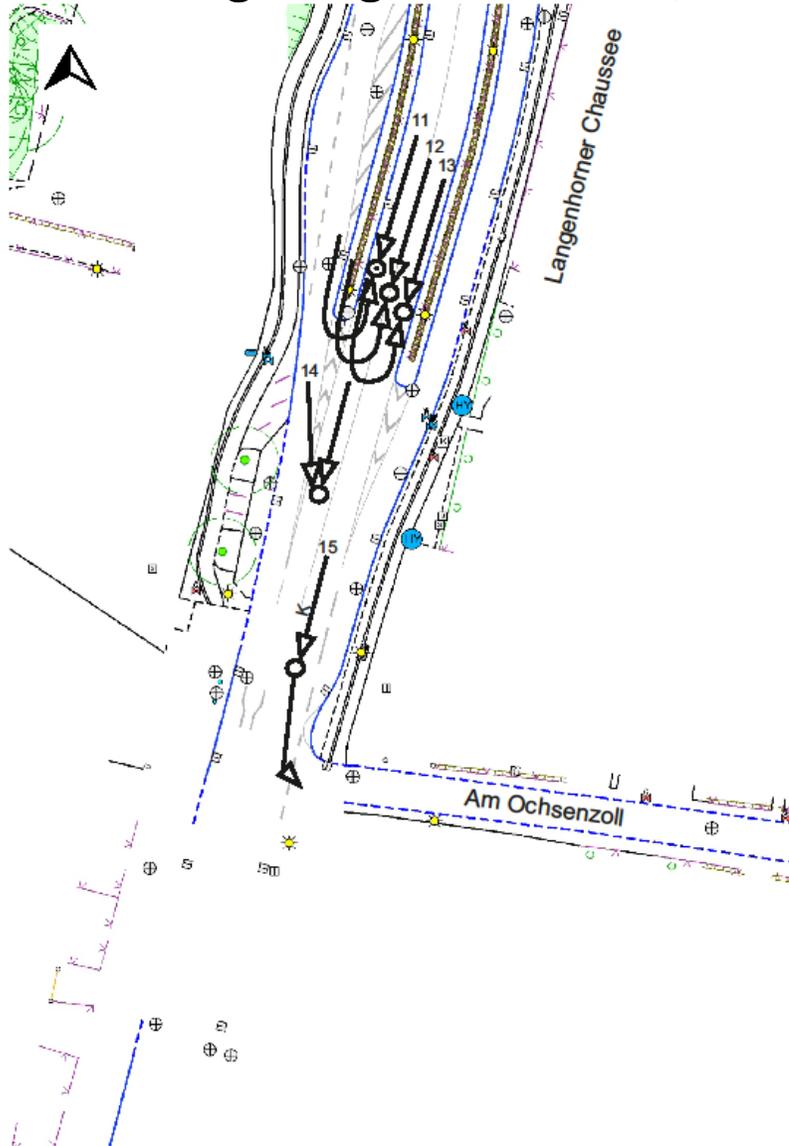
II.1. Kreisverkehr Segeberger Chaussee / Langenhorner Chaussee / Schleswig-Holstein-Straße

Nr.	Art	Datum	Uhrzeit	Typ	Unfallhergang
11.	VU P	15.06.2021	11:48	7	PKW aus Kreisverkehr kommend in Richtung Hamburg wendet direkt am Tunnelende und kollidiert mit PKW aus Tunnel kommend
12.	VU P	22.06.2021	11:30	7	PKW aus Kreisverkehr kommend in Richtung Hamburg wendet direkt am Tunnelende und kollidiert mit PKW aus Tunnel kommend
13.	VU P	08.09.2021	19:47	7	PKW aus Kreisverkehr kommend in Richtung Hamburg wendet direkt am Tunnelende und kollidiert mit PKW aus Tunnel kommend
14.	VU P	30.10.2021	12:30	6	PKW vom Kreisverkehr kommend beim Fahrstreifenwechsel gegen PKW aus Tunnel kommend
15.	VU P	16.10.2021	16:06	2	PKW biegt verbotswidrig Am Ochsenzoll ab. Motorrad fährt auf

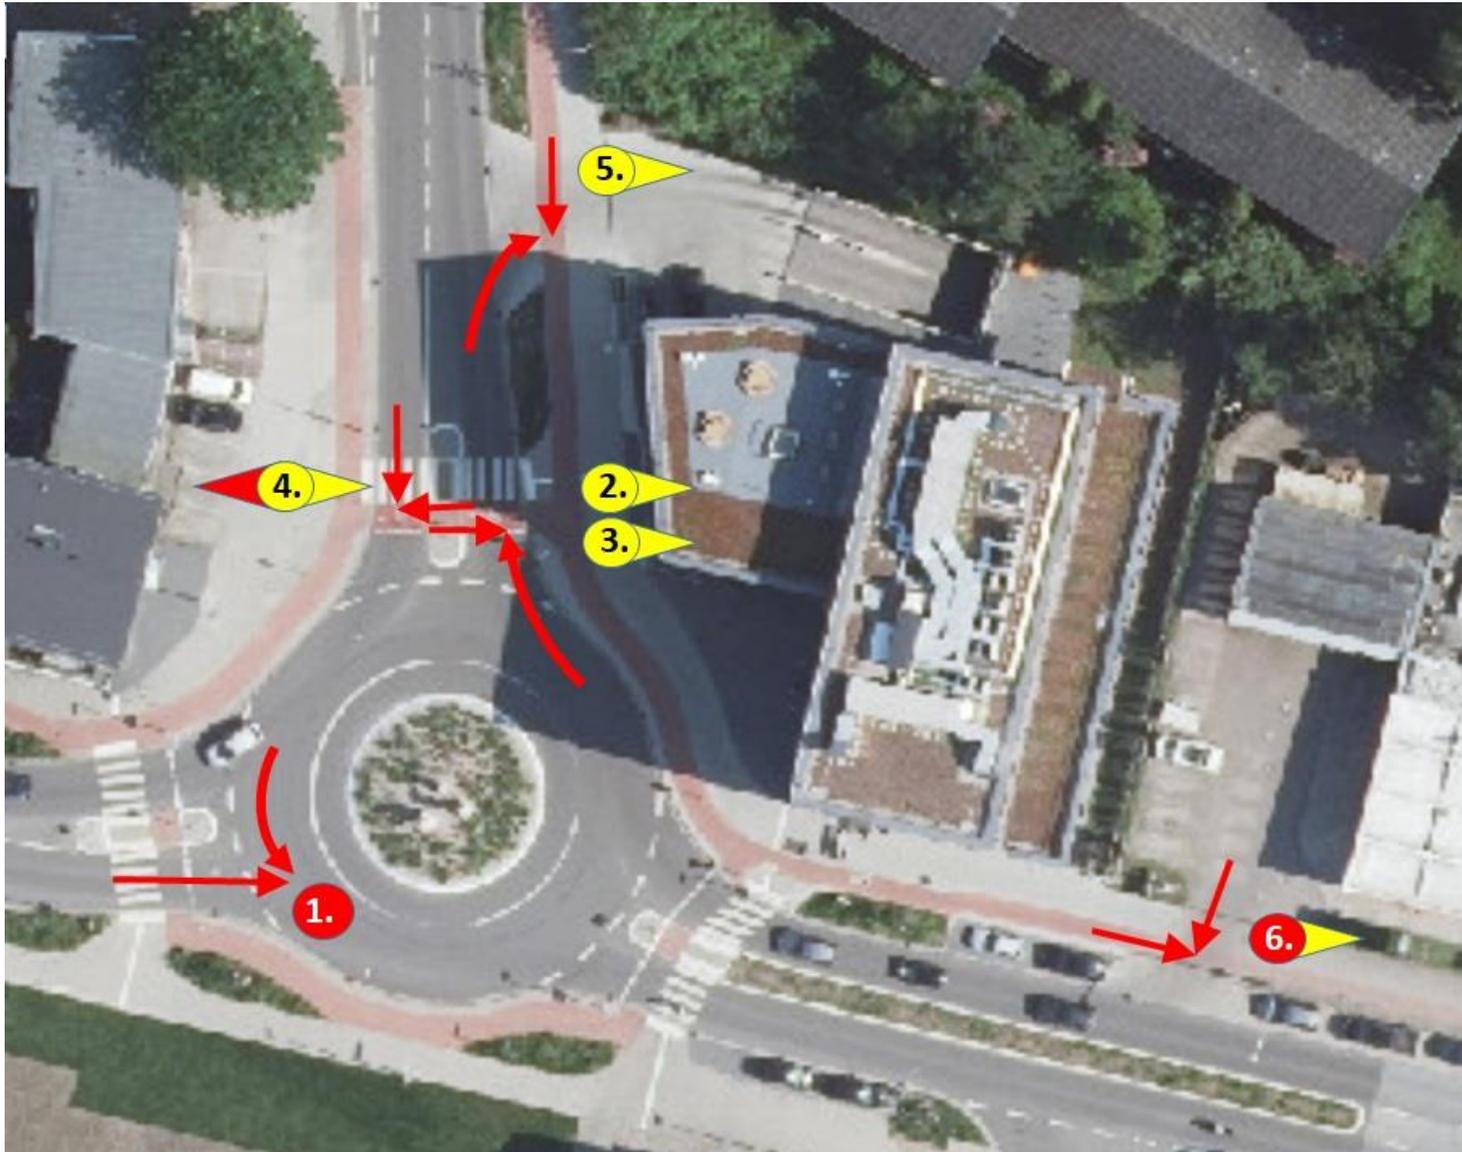
II.2. Kreisverkehr Ochsenzoller Straße / Berliner Allee

Nr.	Art	Datum	Uhrzeit	Typ	Unfallhergang
1.	VU S2	12.01. 2021	07:40	3	PKW fährt aus Richtung Achternfelde kommend in den Kreisverkehr ein und stößt dort mit im Kreisverkehr befindlichen PKW zusammen

2.	VU P	08.06. 2021	10:00	2	PKW biegt aus dem Kreisverkehr in die Berliner Allee ab und stößt mit Radfahrer aus Richtung Achternfelde zusammen
3.	VU P	11.11. 2021	08:34	2	PKW biegt aus dem Kreisverkehr in die Berliner Allee ab und stößt mit Radfahrer aus Richtung Achternfelde zusammen

4.	VU P	08.05. 2021	12:30	3	PKW beabsichtigt aus Richtung Berliner Allee in den Kreisverkehr einzufahren und stößt mit Radfahrer aus Richtung Lütjenmoor zusammen

5.	VU P	07.09. 2021	14:00	2	PKW biegt von der Berliner Allee aus Richtung Kreis kommend nach rechts auf Grundstück ab und stößt mit Radfahrer aus Richtung Kohfurth kommend zusammen

6.	VU P	18.11. 2021	17:58	3	PKW biegt von Tankstelle auf Ochsenzoller Straße ein und stößt im Bereich Radweg mit Radfahrer aus Richtung Kreisverkehr zusammen

7.	VU P	26.09. 2021	11:05	3	PKW aus Richtung Kreisverkehr wendet über Parkbucht und stößt dabei mit folgendem PKW zusammen

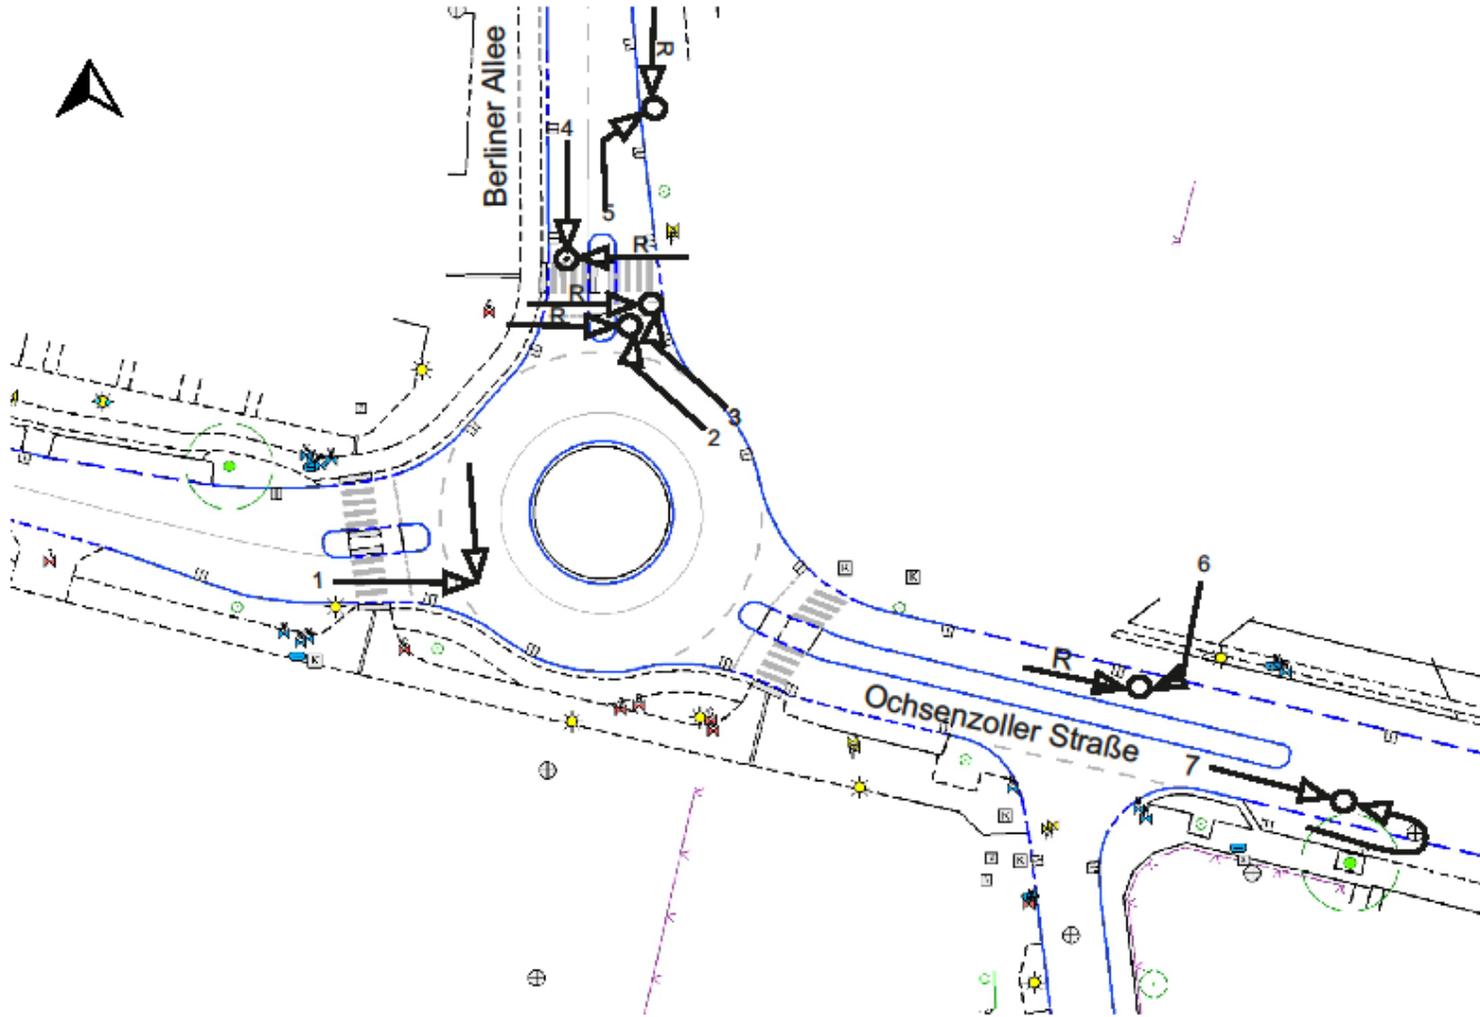
II.2. Kreisverkehr Ochsenzoller Straße / Berliner Allee

Nr.	Art	Datum	Uhrzeit	Typ	Unfallhergang
1.	VU S2	12.01. 2021	07:40	3	PKW fährt aus Richtung Achternfelde kommend in den Kreisverkehr ein und stößt dort mit im Kreisverkehr befindlichen PKW zusammen

2.	VU P	08.06. 2021	10:00	2	PKW biegt aus dem Kreisverkehr in die Berliner Allee ab und stößt mit Radfahrer aus Richtung Achternfelde zusammen
3.	VU P	11.11. 2021	08:34	2	PKW biegt aus dem Kreisverkehr in die Berliner Allee ab und stößt mit Radfahrer aus Richtung Achternfelde zusammen

4.	VU P	08.05. 2021	12:30	3	PKW beabsichtigt aus Richtung Berliner Allee in den Kreisverkehr einzufahren und stößt mit Radfahrer aus Richtung Lütjenmoor zusammen

5.	VU P	07.09. 2021	14:00	2	PKW biegt von der Berliner Allee aus Richtung Kreis kommend nach rechts auf Grundstück ab und stößt mit Radfahrer aus Richtung Kohfurth kommend zusammen

6.	VU P	18.11. 2021	17:58	3	PKW biegt von Tankstelle auf Ochsenzoller Straße ein und stößt im Bereich Radweg mit Radfahrer aus Richtung Kreisverkehr zusammen

7.	VU P	26.09. 2021	11:05	3	PKW aus Richtung Kreisverkehr wendet über Parkbucht und stößt dabei mit folgendem PKW zusammen

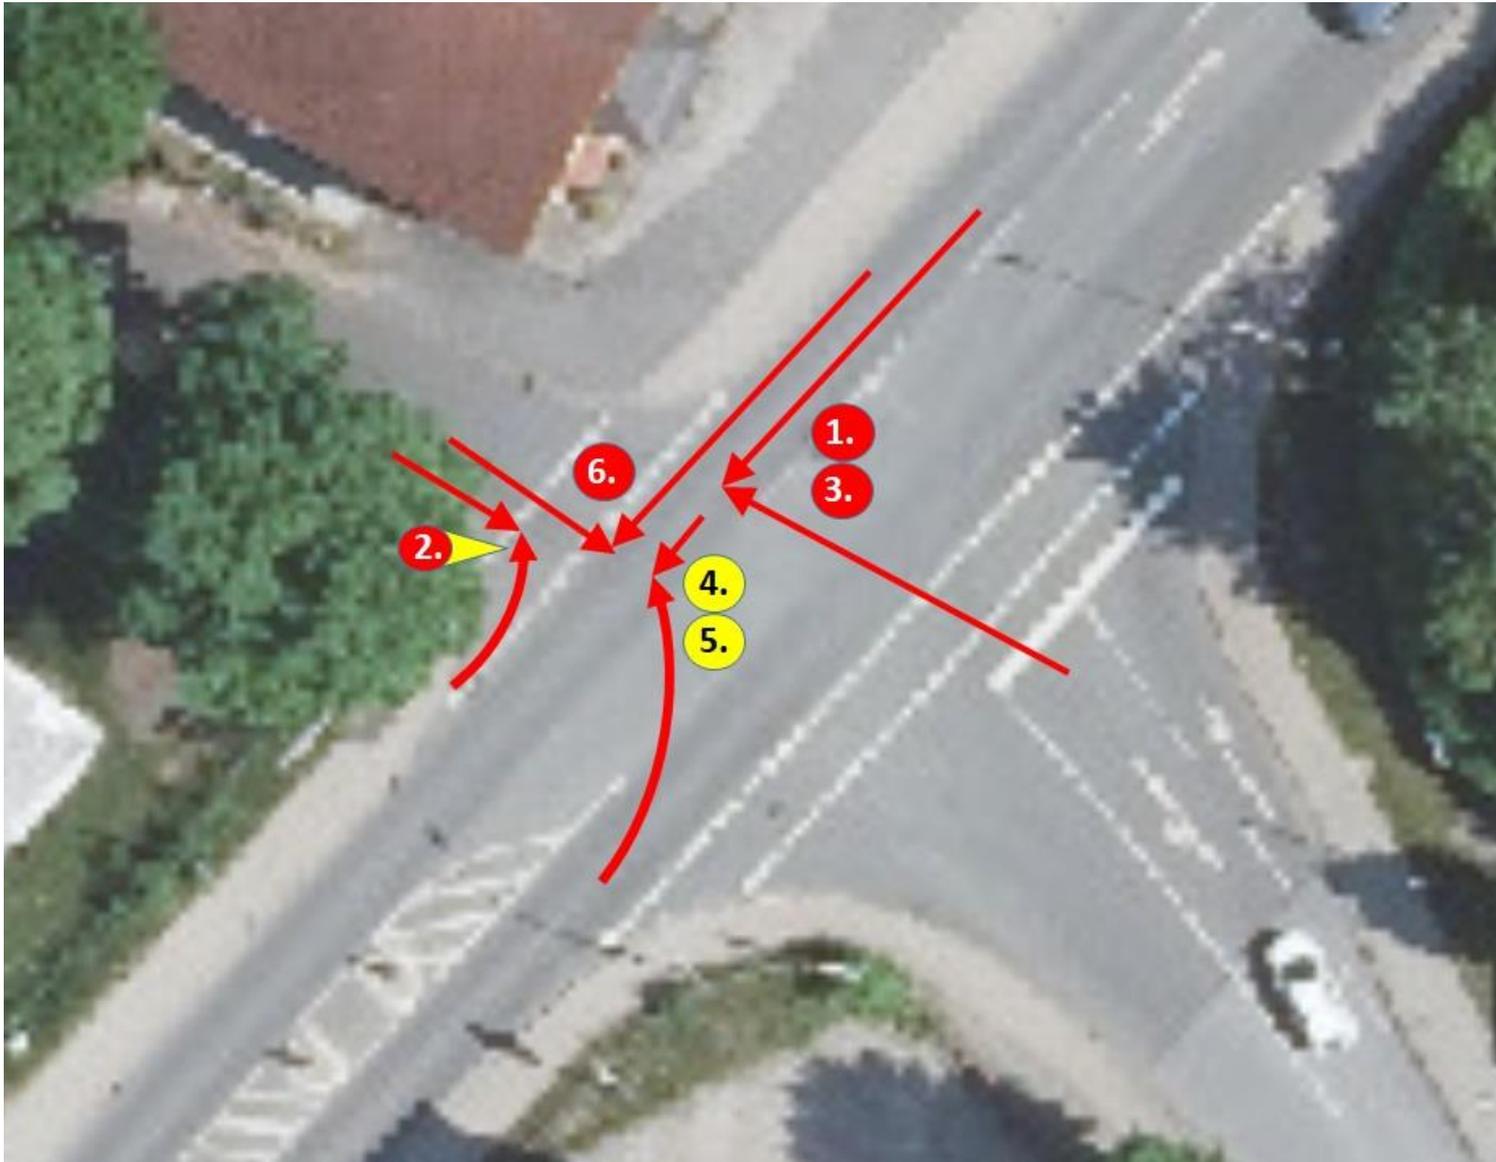
II.3. Kreuzung Segeberger Chaussee / Hummelsbütteler Steindamm / Hofweg

Nr.	Art	Datum	Uhrzeit	Typ	Unfallhergang
1.	VU S2	17.02.2 021	14:10	3	PKW (01) aus Hummelsbütteler Steindamm beabsichtigt Kreuzung in Hofweg zu überqueren. LKW (04) aus Richtung Segeberg auf Linksabbieger. PKW (02) aus Richtung Segeberg beabsichtigt Kreuzung geradeaus in Richtung Norderstedt zu überqueren. 01 fährt vor 04 in Kreuzung ein und kollidiert mit 02. PKW (03) wartet verkehrsbedingt im Hofweg und beabsichtigt geradeaus in Hummelsbütteler Steindamm zu fahren. 01 stößt nach Kollision gegen 03. 02 gegen 04 und danach gegen Verkehrsinsel auf Fahrbahn.

2.	VU S2	13.10.2 021	06:54	3	Fahrrad fährt entgegen freigegebener Fahrtrichtung auf der linken Seite der Segeberger Chaussee Richtung Hofweg und biegt in diese fahrend ein PKW aus Hofweg kommend übersieht Radfahrer. Es kommt zur Kollision

3.	VU P	30.03.2 021	20:21	3	PKW aus Hummelsbütteler Steindamm kommend beabsichtigt Kreuzung geradeaus in Hofweg zu überqueren und kollidiert mit von rechts aus Richtung Segeberg kommendem PKW

4.	VU P	26.09.2 021	17:30	2	PKW aus Norderstedt kommend biegt nach links in den Hofweg ab und kollidiert mit aus Richtung Segeberg entgegenkommendem PKW

5.	VU S2	21.10.2 021	17:07	2	PKW aus Norderstedt kommend biegt nach links in den Hofweg ab und kollidiert mit aus Richtung Segeberg entgegenkommendem PKW

6.	VU S2	25.05.2 021	15:30	3	PKW aus Hofweg kommend beabsichtigt die Kreuzung geradeaus zu überqueren und kollidiert mit von links kommendem PKW
7.	VU P	03.07.2 021	14:50	6	PKW auf Hummelsbütteler Steindamm beabsichtigt nach rechts auf Segeberger Chaussee Richtung Segeberg abzubiegen und fährt auf vor ihm befindliches, verkehrsbedingt wartendes Leichtkraftrad auf

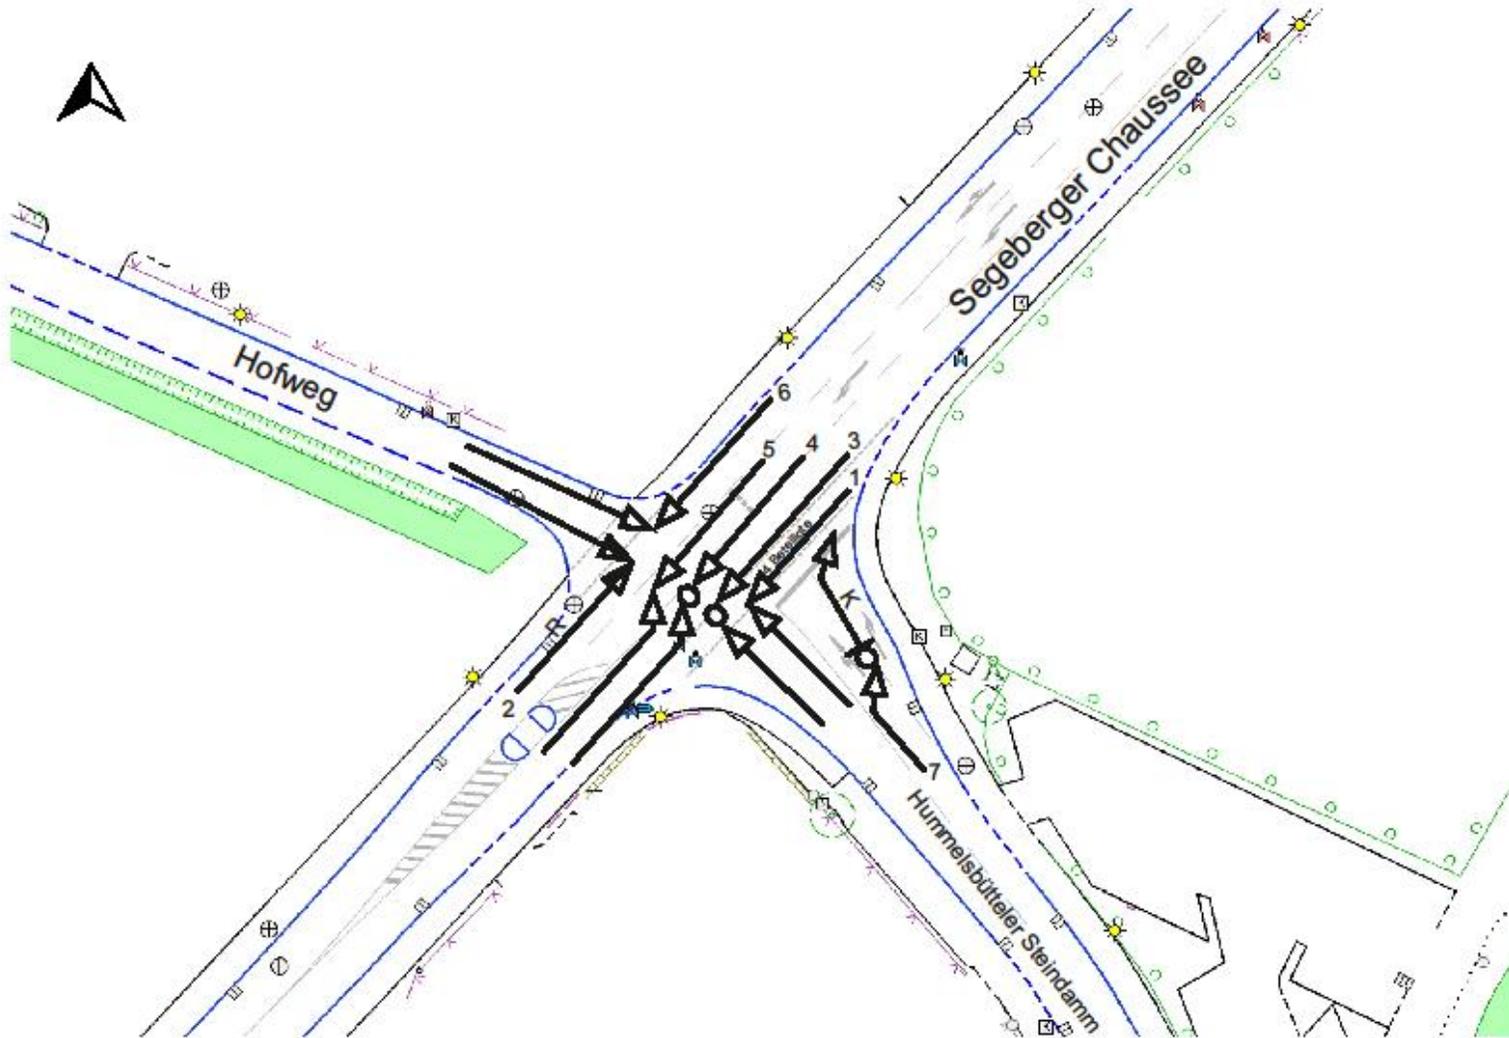
II.3. Kreuzung Segeberger Chaussee / Hummelsbütteler Steindamm / Hofweg

Nr.	Art	Datum	Uhrzeit	Typ	Unfallhergang
1.	VU S2	17.02.2 021	14:10	3	PKW (01) aus Hummelsbütteler Steindamm beabsichtigt Kreuzung in Hofweg zu überqueren. LKW (04) aus Richtung Segeberg auf Linksabbieger. PKW (02) aus Richtung Segeberg beabsichtigt Kreuzung geradeaus in Richtung Norderstedt zu überqueren. 01 fährt vor 04 in Kreuzung ein und kollidiert mit 02. PKW (03) wartet verkehrsbedingt im Hofweg und beabsichtigt geradeaus in Hummelsbütteler Steindamm zu fahren. 01 stößt nach Kollision gegen 03. 02 gegen 04 und danach gegen Verkehrsinsel auf Fahrbahn.

2.	VU S2	13.10.2 021	06:54	3	Fahrrad fährt entgegen freigegebener Fahrtrichtung auf der linken Seite der Segeberger Chaussee Richtung Hofweg und biegt in diese fahrend ein PKW aus Hofweg kommend übersieht Radfahrer. Es kommt zur Kollision

3.	VU P	30.03.2 021	20:21	3	PKW aus Hummelsbütteler Steindamm kommend beabsichtigt Kreuzung geradeaus in Hofweg zu überqueren und kollidiert mit von rechts aus Richtung Segeberg kommendem PKW

4.	VU P	26.09.2 021	17:30	2	PKW aus Norderstedt kommend biegt nach links in den Hofweg ab und kollidiert mit aus Richtung Segeberg entgegenkommendem PKW

5.	VU S2	21.10.2 021	17:07	2	PKW aus Norderstedt kommend biegt nach links in den Hofweg ab und kollidiert mit aus Richtung Segeberg entgegenkommendem PKW

6.	VU S2	25.05.2 021	15:30	3	PKW aus Hofweg kommend beabsichtigt die Kreuzung geradeaus zu überqueren und kollidiert mit von links kommendem PKW
7.	VU P	03.07.2 021	14:50	6	PKW auf Hummelsbütteler Steindamm beabsichtigt nach rechts auf Segeberger Chaussee Richtung Segeberg abzubiegen und fährt auf vor ihm befindliches, verkehrsbedingt wartendes Leichtkraftrad auf

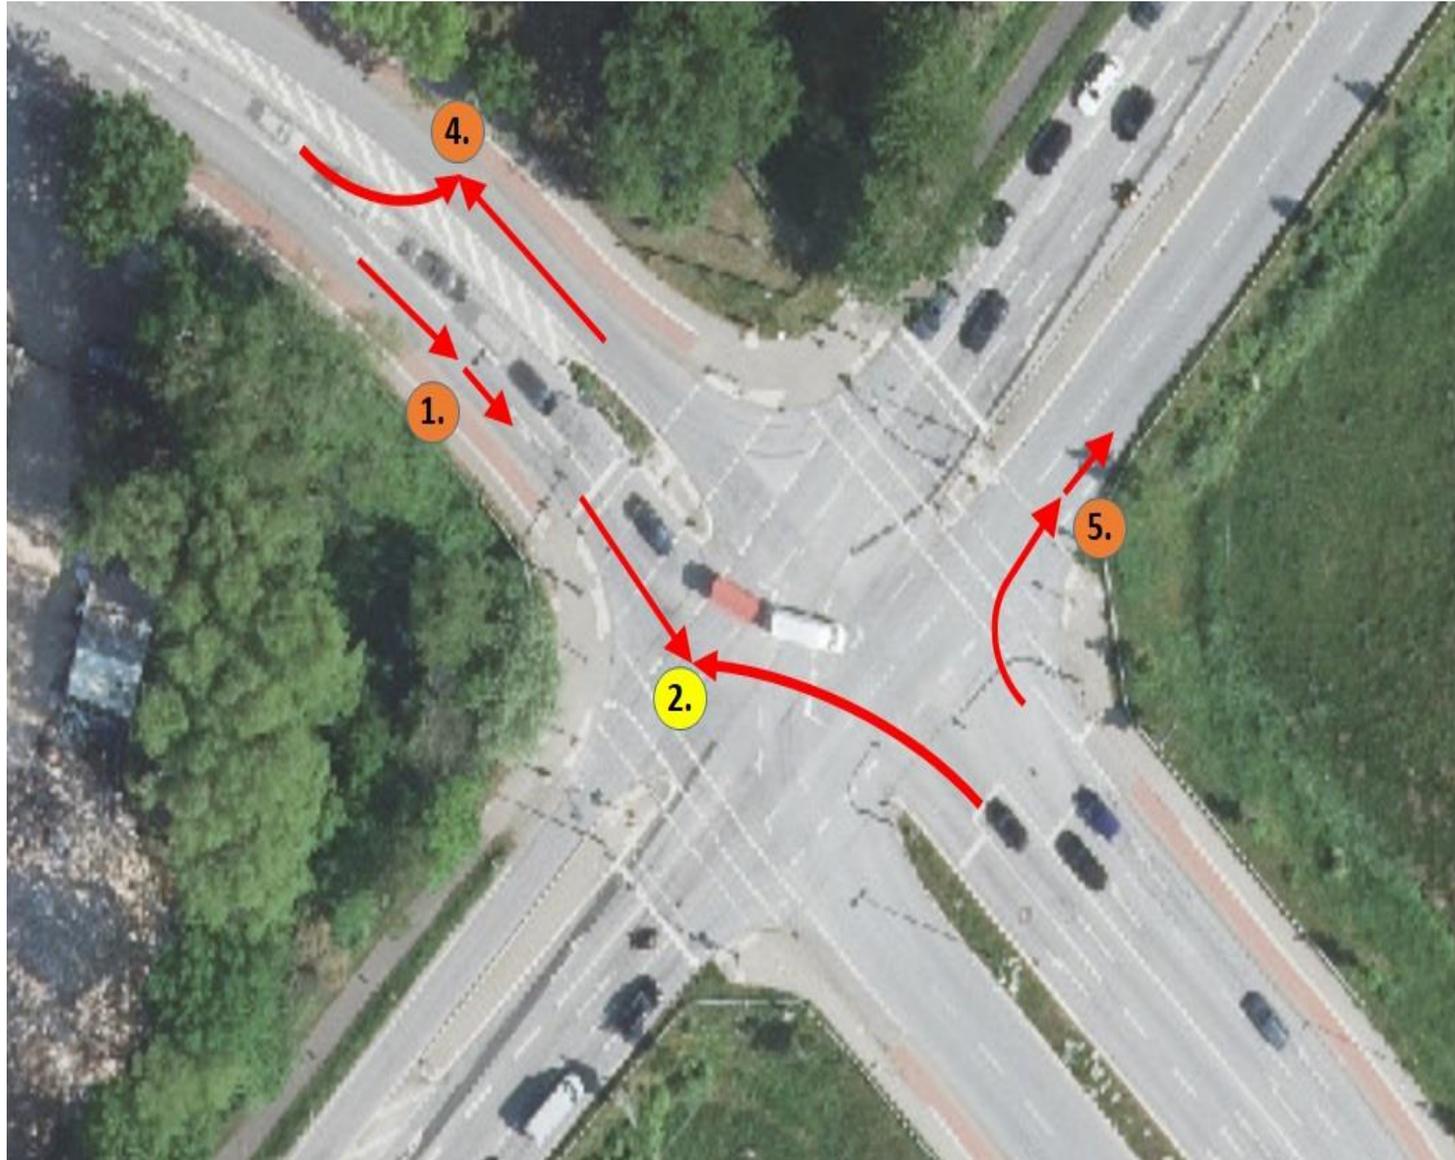
II.4. Kreuzung Schleswig-Holstein-Straße / Poppenbütteler Straße / Stormarnstraße

Nr.	Art	Datum	Uhrzeit	Typ	Unfallhergang
1.	VU P	14.12. 2021	16:30	6	PKW auf Stormarnstraße Richtung Kreuzung fährt auf verkehrsbedingt wegen Rotlicht wartenden PKW auf

2.	VU S2	25.11. 2021	18:10	2	PKW von Poppenbütteler Straße kommend biegt nach links auf S-H-Straße ab und kollidiert mit aus Stormarnstraße entgegen kommendem PKW, der Kreuzung geradeaus überqueren will

3.	VU S2	24.07. 2021	16:13	7	PKW setzt während verkehrsbedingtem Warten vor LSA (Rotlicht) zurück und stößt mit dahinter wartendem PKW zusammen
4.	VU S2	31.05. 2021	13:00	6	PKW fährt auf Stormarnstraße Richtung Kreuzung und weicht vor LSA wartenden PKW in den Gegenverkehr aus und kollidiert dort mit entgegenkommendem PKW

5.	VU P	16.12. 2021	10:10	6	PKW biegt aus Poppenbütteler Straße kommend nach rechts auf S-H-Straße ab und fährt auf PKW vor ihm auf, welcher wegen einem den Fahrstreifen wechselnden PKW verzögert

6.	VU P	06.06. 2021	15:30	1	Leichtkraftrad biegt aus Poppenbütteler Straße nach rechts auf die S-H-Straße, verliert die Kontrolle und kollidiert mit linksseitigem Kantstein

7.	VU P	27.07. 2021	20:18	7	Radfahrer befährt Radweg der Poppenbütteler Straße in Richtung S-H-Straße und stürzt bei Kontakt mit Kantstein
8.	VU S2	06.08. 2021	23:24	1	PKW befährt Poppenbütteler Straße von Kreuzung kommend, verliert aufgrund überhöhter Geschwindigkeit bei nasser Fahrbahn die Kontrolle und kollidiert mit rechtsseitigem Kantstein

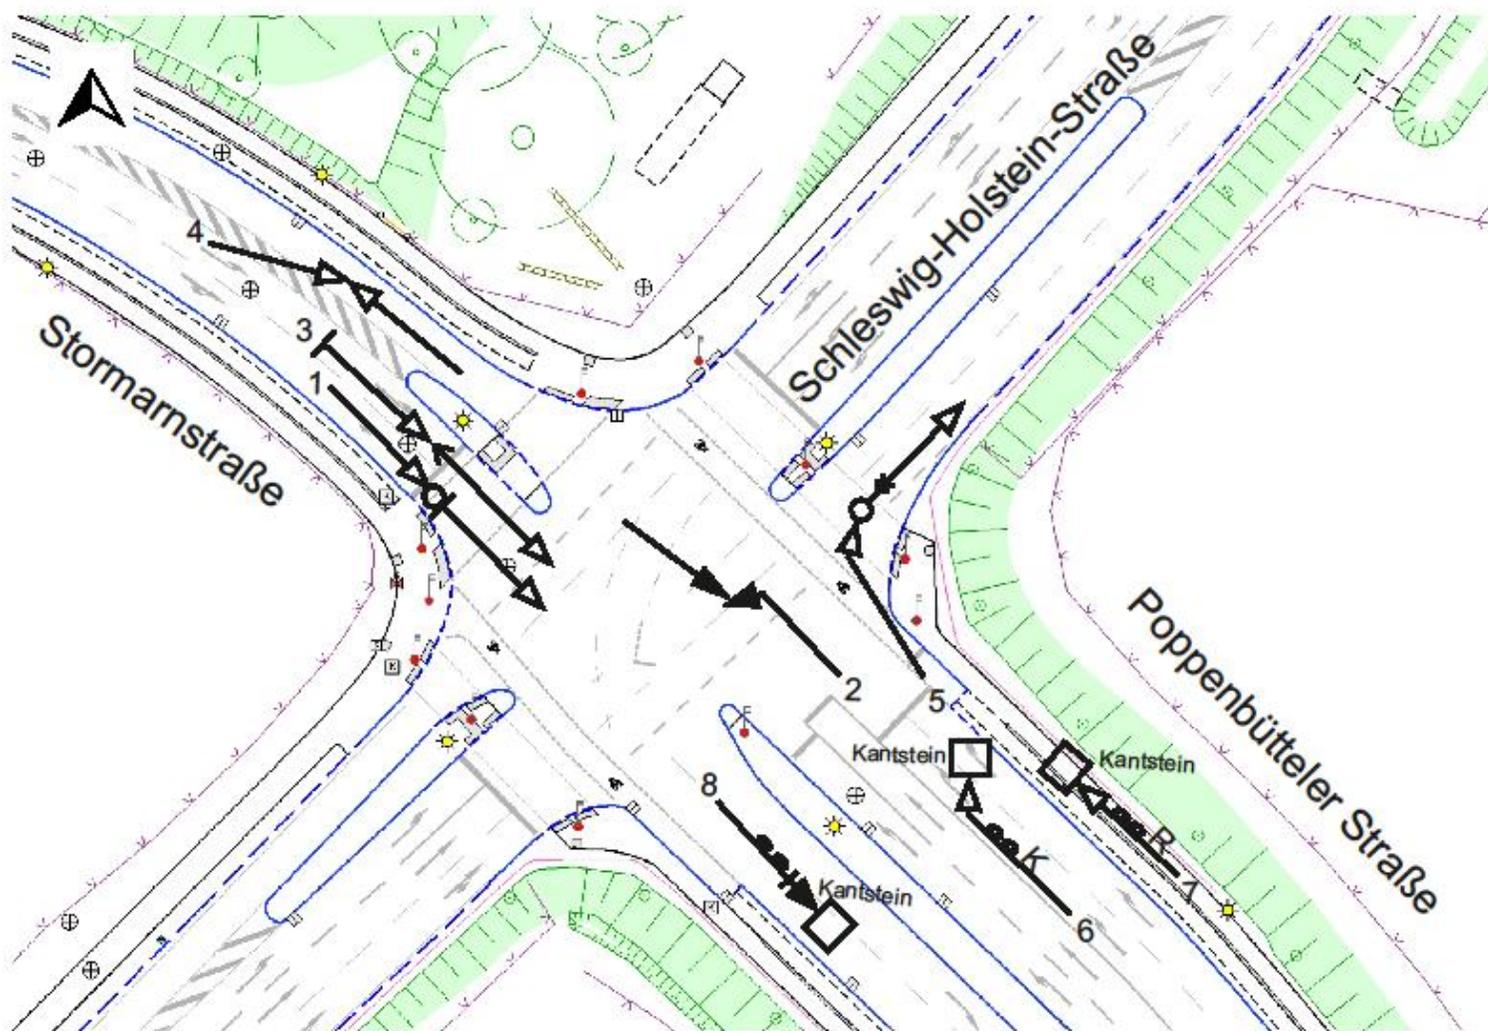
II.4. Kreuzung Schleswig-Holstein-Straße / Poppenbütteler Straße / Stormarnstraße

Nr.	Art	Datum	Uhrzeit	Typ	Unfallhergang
1.	VU P	14.12. 2021	16:30	6	PKW auf Stormarnstraße Richtung Kreuzung fährt auf verkehrsbedingt wegen Rotlicht wartenden PKW auf

2.	VU S2	25.11. 2021	18:10	2	PKW von Poppenbütteler Straße kommend biegt nach links auf S-H-Straße ab und kollidiert mit aus Stormarnstraße entgegen kommendem PKW, der Kreuzung geradeaus überqueren will

3.	VU S2	24.07. 2021	16:13	7	PKW setzt während verkehrsbedingtem Warten vor LSA (Rotlicht) zurück und stößt mit dahinter wartendem PKW zusammen
4.	VU S2	31.05. 2021	13:00	6	PKW fährt auf Stormarnstraße Richtung Kreuzung und weicht vor LSA wartenden PKW in den Gegenverkehr aus und kollidiert dort mit entgegenkommendem PKW

5.	VU P	16.12. 2021	10:10	6	PKW biegt aus Poppenbütteler Straße kommend nach rechts auf S-H-Straße ab und fährt auf PKW vor ihm auf, welcher wegen einem den Fahrstreifen wechselnden PKW verzögert

6.	VU P	06.06. 2021	15:30	1	Leichtkraftrad biegt aus Poppenbütteler Straße nach rechts auf die S-H-Straße, verliert die Kontrolle und kollidiert mit linksseitigem Kantstein

7.	VU P	27.07. 2021	20:18	7	Radfahrer befährt Radweg der Poppenbütteler Straße in Richtung S-H-Straße und stürzt bei Kontakt mit Kantstein
8.	VU S2	06.08. 2021	23:24	1	PKW befährt Poppenbütteler Straße von Kreuzung kommend, verliert aufgrund überhöhter Geschwindigkeit bei nasser Fahrbahn die Kontrolle und kollidiert mit rechtsseitigem Kantstein

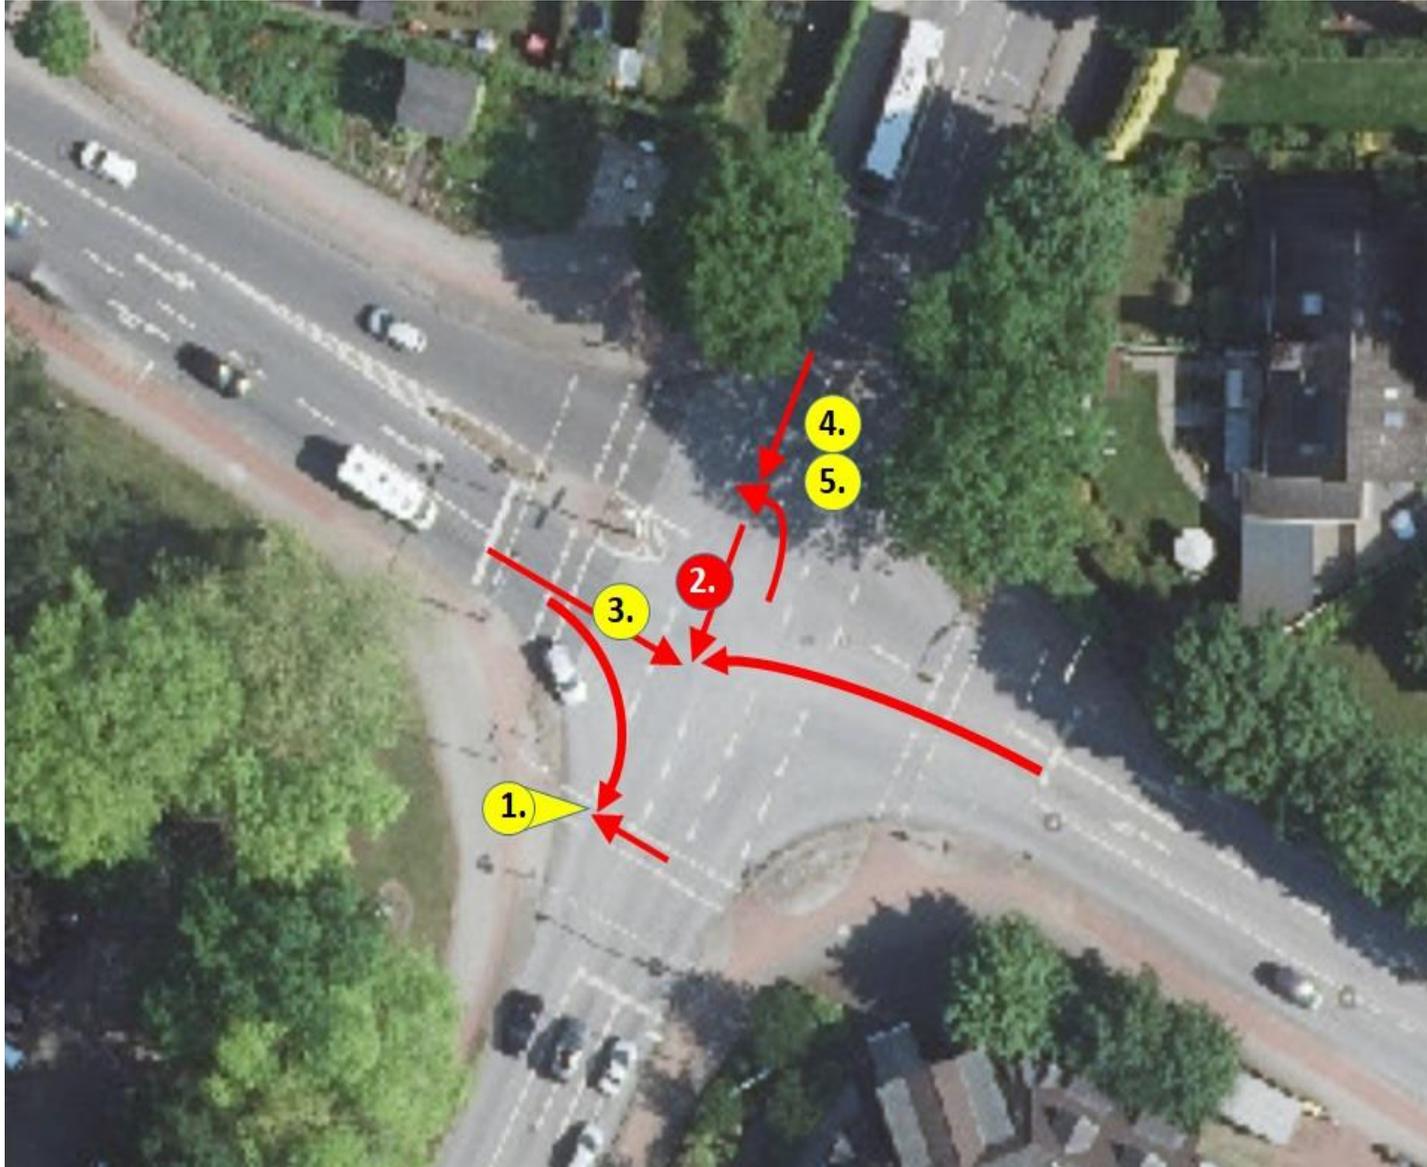
II.5. Kreuzung Tangstedter Landstraße / Poppenbütteler Straße

Nr.	Art	Datum	Uhrzeit	Typ	Unfallhergang
1.	VU P	24.08.2 021	07:45	2	PKW auf der Poppenbütteler Straße aus Richtung Segeberger Chaussee kommend biegt nach rechts in die Tangstedter Landstraße Richtung Hamburg ab und kollidiert mit aus Richtung Mittelstraße kommendem kreuzenden Radfahrer

2.	VU S2	12.01.2 021	16:45	3	PKW auf der Poppenbütteler Straße aus Richtung Mittelstraße kommend biegt nach links auf die Tangstedter Landstraße Richtung Hamburg ein und kollidiert mit von rechts auf der Tangstedter Landstraße aus Richtung Segeberger Chaussee kommendem und geradeaus in Richtung Hamburg kreuzendem PKW (Rotlichtverstoß)

3.	VU S2	18.11.2 021	19:15	2	PKW auf der Poppenbütteler Straße aus Richtung Mittelstraße kommend biegt nach links auf die Tangstedter Landstraße Richtung Hamburg ab und kollidiert mit aus Richtung Segeberger Chaussee entgegenkommendem und geradeaus fahrendem PKW

4.	VU S2	29.09.2 021	18:10	2	PKW auf der Tangstedter Landstraße Richtung Segeberger Chaussee biegt nach links auf die Poppenbütteler Straße Richtung Segeberger Chaussee ab und kollidiert mit entgegenkommendem und geradeaus Richtung Hamburg fahrendem PKW

5.	VU S2	23.06.2 021	14:50	2	PKW auf der Tangstedter Landstraße Richtung Segeberger Chaussee biegt nach links auf die Poppenbütteler Straße Richtung Segeberger Chaussee ab und kollidiert mit entgegenkommendem und geradeaus Richtung Hamburg fahrendem PKW
