Unfallkommission Norderstedt 2021

I. Statistische Gesamtübersicht über das Jahr 2021

II. Unfallhäufungsstellen des Jahres 2021

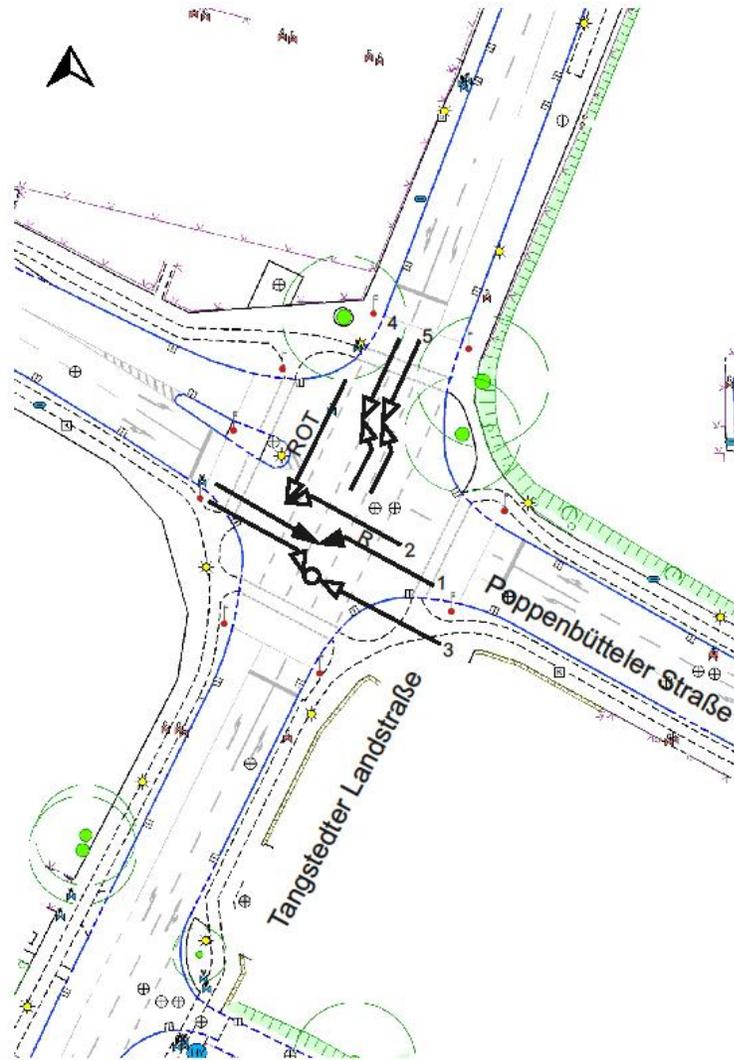
II.5. Kreuzung Tangstedter Landstraße / Poppenbütteler Straße

Nr.	Art	Datum	Uhrzeit	Typ	Unfallhergang
1.	VU P	24.08.2 021	07:45	2	PKW auf der Poppenbütteler Straße aus Richtung Segeberger Chaussee kommend biegt nach rechts in die Tangstedter Landstraße Richtung Hamburg ab und kollidiert mit aus Richtung Mittelstraße kommendem kreuzenden Radfahrer

2.	VU S2	12.01.2 021	16:45	3	PKW auf der Poppenbütteler Straße aus Richtung Mittelstraße kommend biegt nach links auf die Tangstedter Landstraße Richtung Hamburg ein und kollidiert mit von rechts auf der Tangstedter Landstraße aus Richtung Segeberger Chaussee kommendem und geradeaus in Richtung Hamburg kreuzendem PKW (Rotlichtverstoß)

3.	VU S2	18.11.2 021	19:15	2	PKW auf der Poppenbütteler Straße aus Richtung Mittelstraße kommend biegt nach links auf die Tangstedter Landstraße Richtung Hamburg ab und kollidiert mit aus Richtung Segeberger Chaussee entgegenkommendem und geradeaus fahrendem PKW

4.	VU S2	29.09.2 021	18:10	2	PKW auf der Tangstedter Landstraße Richtung Segeberger Chaussee biegt nach links auf die Poppenbütteler Straße Richtung Segeberger Chaussee ab und kollidiert mit entgegenkommendem und geradeaus Richtung Hamburg fahrendem PKW

5.	VU S2	23.06.2 021	14:50	2	PKW auf der Tangstedter Landstraße Richtung Segeberger Chaussee biegt nach links auf die Poppenbütteler Straße Richtung Segeberger Chaussee ab und kollidiert mit entgegenkommendem und geradeaus Richtung Hamburg fahrendem PKW

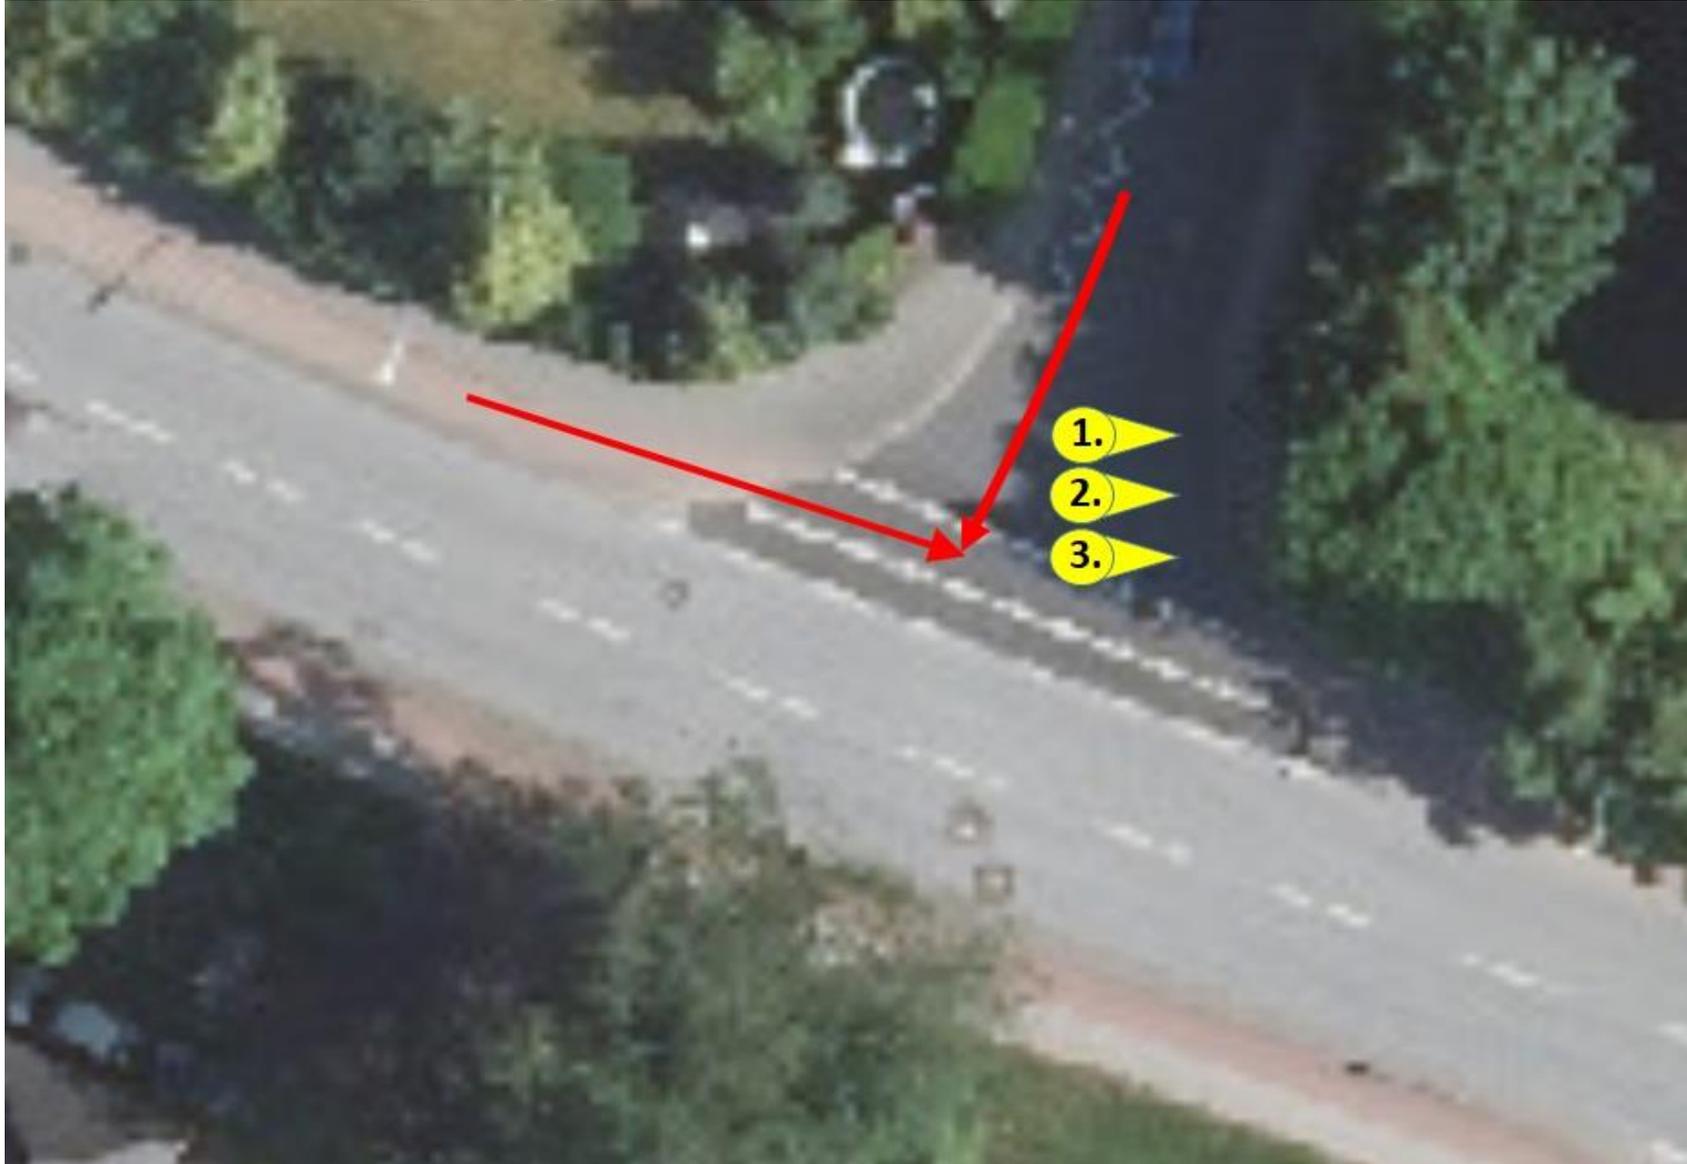
II.6. Einmündung Poppenbütteler Straße / Mittelstraße

Nr.	Art	Datum	Uhrzeit	Typ	Unfallhergang
1.	VU S2	04.11. 2021	07:50	3	Radfahrer befährt Radweg der Poppenbütteler Straße entgegen der Fahrtrichtung und kollidiert beim Überqueren der Mittelstraße mit PKW, welcher aus der Mittelstraße nach rechts auf die Poppenbütteler Straße Richtung Tangstedter Landstraße einbiegt
2.	VU S2	16.03. 2021	08:52	3	Radfahrer befährt Radweg der Poppenbütteler Straße entgegen der Fahrtrichtung und kollidiert beim Überqueren der Mittelstraße mit PKW, welcher aus der Mittelstraße nach rechts auf die Poppenbütteler Straße Richtung Tangstedter Landstraße einbiegt
3.	VU S2	26.02. 2021	13:26	3	Radfahrer befährt Radweg der Poppenbütteler Straße entgegen der Fahrtrichtung und kollidiert beim Überqueren der Mittelstraße mit PKW, welcher aus der Mittelstraße nach rechts auf die Poppenbütteler Straße Richtung Tangstedter Landstraße einbiegt

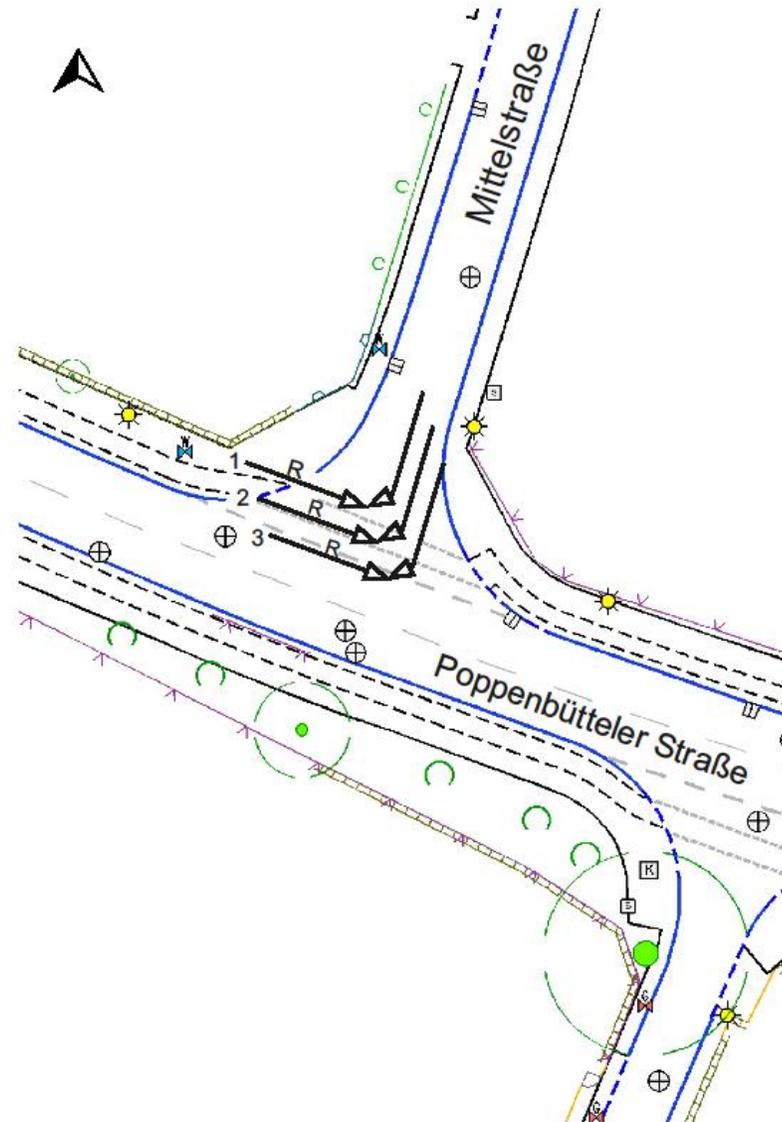
II.6. Einmündung Poppenbütteler Straße / Mittelstraße

Nr.	Art	Datum	Uhrzeit	Typ	Unfallhergang
1.	VU S2	04.11. 2021	07:50	3	Radfahrer befährt Radweg der Poppenbütteler Straße entgegen der Fahrtrichtung und kollidiert beim Überqueren der Mittelstraße mit PKW, welcher aus der Mittelstraße nach rechts auf die Poppenbütteler Straße Richtung Tangstedter Landstraße einbiegt
2.	VU S2	16.03. 2021	08:52	3	Radfahrer befährt Radweg der Poppenbütteler Straße entgegen der Fahrtrichtung und kollidiert beim Überqueren der Mittelstraße mit PKW, welcher aus der Mittelstraße nach rechts auf die Poppenbütteler Straße Richtung Tangstedter Landstraße einbiegt
3.	VU S2	26.02. 2021	13:26	3	Radfahrer befährt Radweg der Poppenbütteler Straße entgegen der Fahrtrichtung und kollidiert beim Überqueren der Mittelstraße mit PKW, welcher aus der Mittelstraße nach rechts auf die Poppenbütteler Straße Richtung Tangstedter Landstraße einbiegt

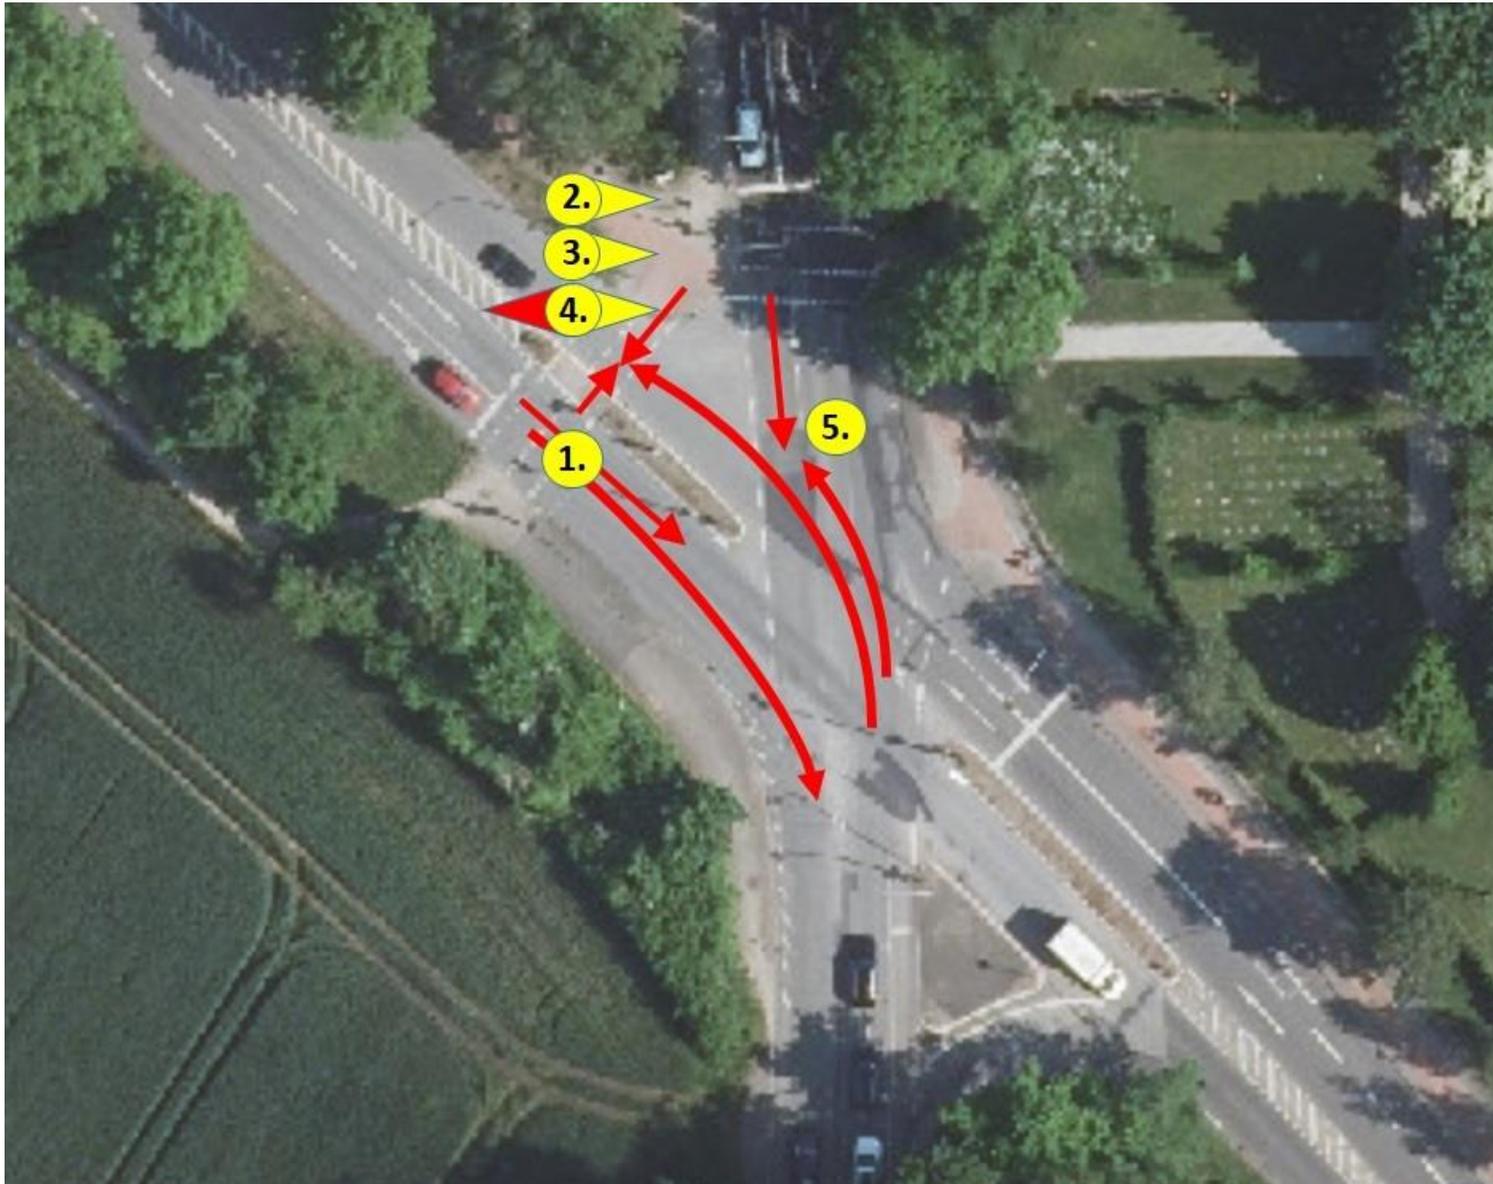
II.7. Kreuzung Hummelsbütteler Steindamm / Poppenbütteler Straße

Nr.	Art	Datum	Uhrzeit	Typ	Unfallhergang
1.	VU S2	29.03. 2021	17:50	2	LKW befährt rechte Abbiegerspur der Poppenbütteler Straße aus Norderstedt kommend und biegt nach rechts in die Glashütter Landstraße ab. Beim Abbiegen schwenkt der LKW nach links aus und stößt gegen PKW auf der Geradeauspur.

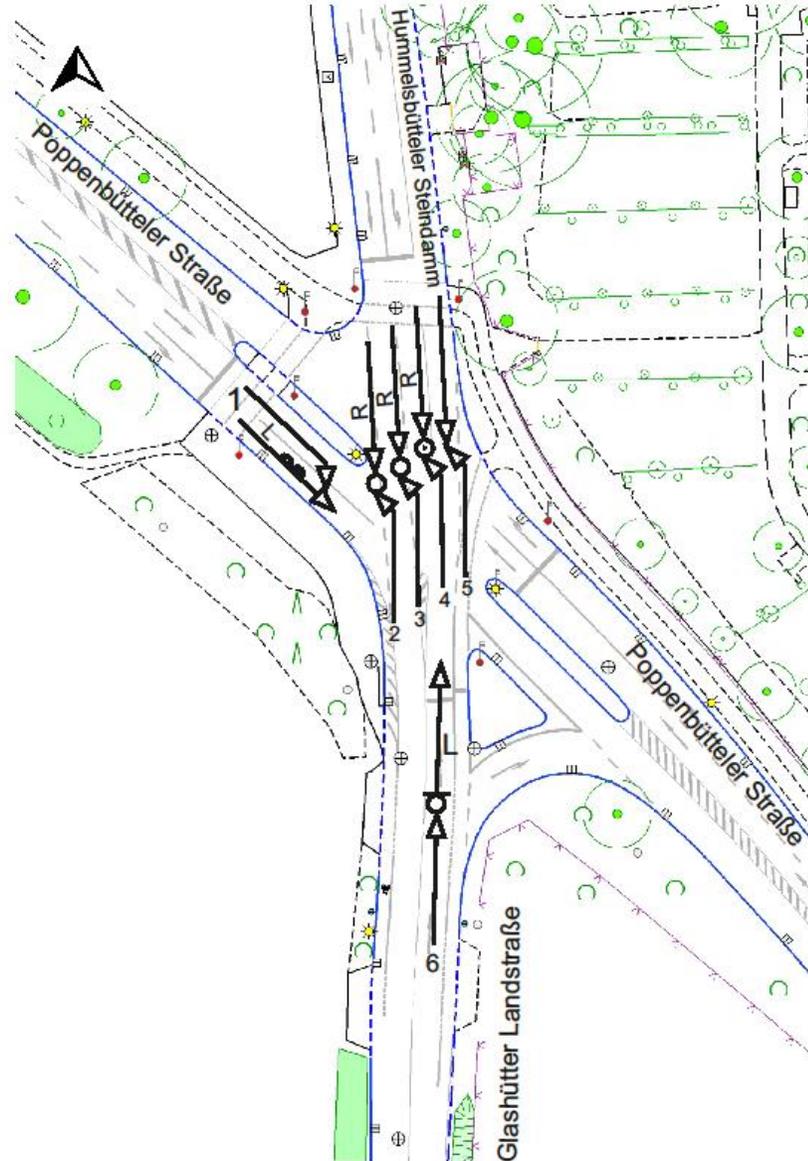
II.7. Kreuzung Hummelsbütteler Steindamm / Poppenbütteler Straße

Nr.	Art	Datum	Uhrzeit	Typ	Unfallhergang
1.	VU S2	29.03. 2021	17:50	2	LKW befährt rechte Abbiegerspur der Poppenbütteler Straße aus Norderstedt kommend und biegt nach rechts in die Glashütter Landstraße ab. Beim Abbiegen schwenkt der LKW nach links aus und stößt gegen PKW auf der Geradeauspur.

2.	VU P	20.12. 2021	11:40	2	PKW kommt von der Glashütter Landstraße und biegt verbotswidrig nach links in Richtung Norderstedt auf die Poppenbütteler Straße ab. Dabei kollidiert er mit Radfahrer, der die Poppenbütteler Straße quert.

3.	VU P	23.08. 2021	20:35	2	PKW kommt von der Glashütter Landstraße und biegt verbotswidrig nach links in Richtung Norderstedt auf die Poppenbütteler Straße ab. Dabei kollidiert er mit Radfahrer, der die Poppenbütteler Straße quert.

4.	VU P	24.09. 2021	19:23	2	PKW kommt von der Glashütter Landstraße und biegt verbotswidrig nach links in Richtung Norderstedt auf die Poppenbütteler Straße ab. Dabei kollidiert er mit Radfahrer, der die Poppenbütteler Straße quert.

5.	VU S2	15.07. 2021	09:30	2	PKW kommt von der Glashütter Landstraße und biegt verbotswidrig nach links in Richtung Norderstedt auf die Poppenbütteler Straße ab. Dabei kollidiert er mit entgegenkommendem PKW Richtung Hamburg fahrend.

6.	VU P	20.01. 2021	11:50	6	LKW hält von der Glashütter Landstraße kommend bei Rotlicht. PKW fährt LKW auf.

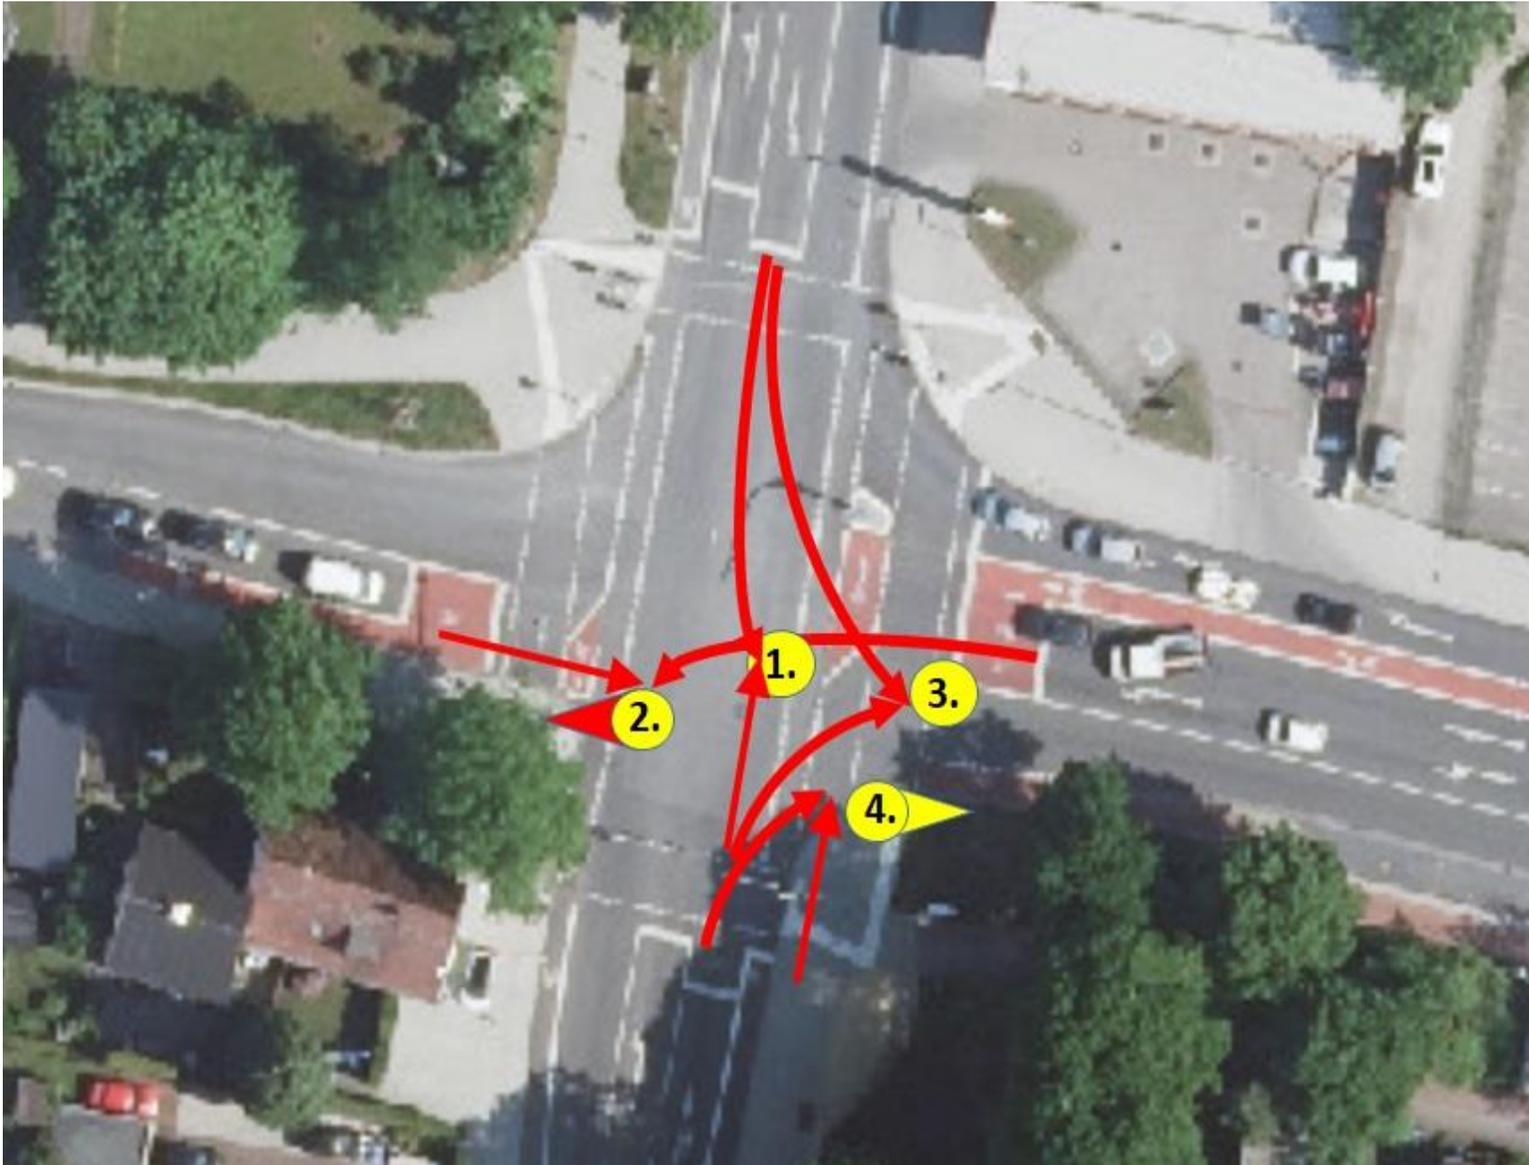
II.8. Kreuzung Ulzburger Straße / Langenharmer Weg

Nr.	Art	Datum	Uhrzeit	Typ	Unfallhergang
1.	VU S2	30.12. 2021	19:55	2	PKW fährt auf der Ulzburger Straße in Richtung Hamburg und biegt nach links in den Langenharmer Weg ab. Dabei kollidiert er mit einem entgegenkommenden PKW.

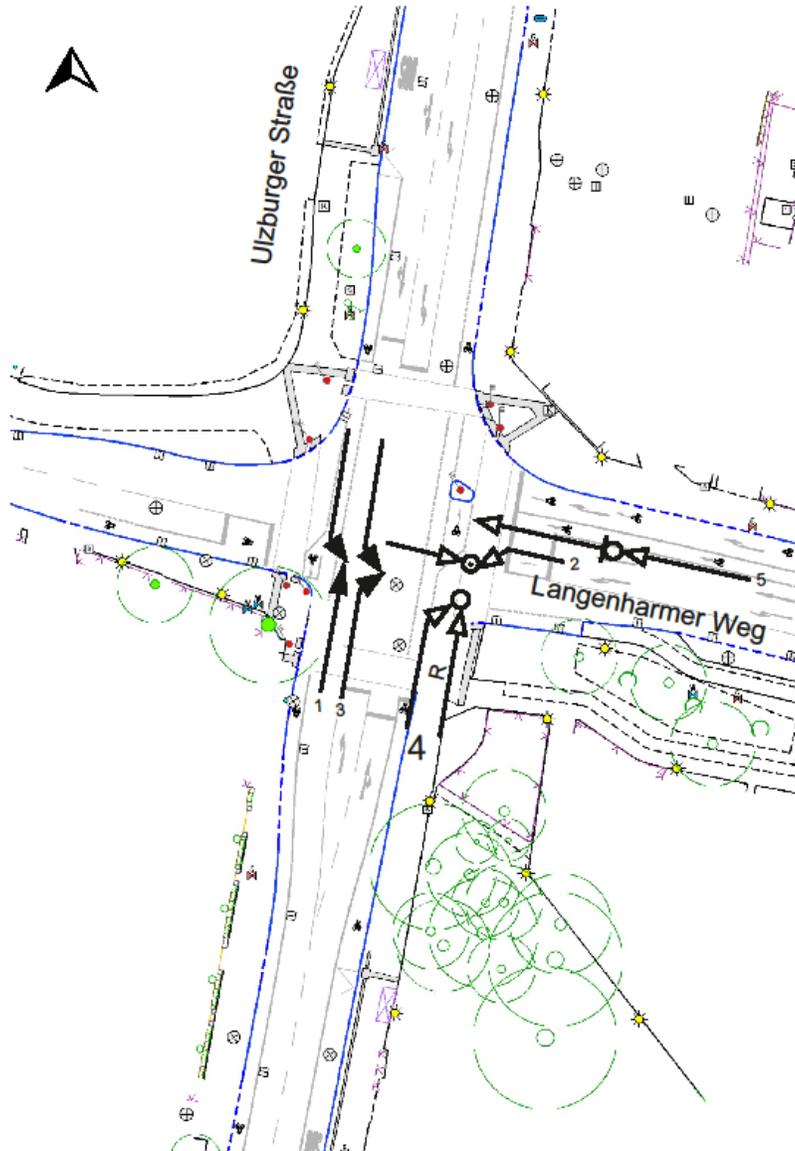
II.8. Kreuzung Ulzburger Straße / Langenharmer Weg

Nr.	Art	Datum	Uhrzeit	Typ	Unfallhergang
1.	VU S2	30.12. 2021	19:55	2	PKW fährt auf der Ulzburger Straße in Richtung Hamburg und biegt nach links in den Langenharmer Weg ab. Dabei kollidiert er mit einem entgegenkommenden PKW.

2.	VU P	19.01. 2021	13:25	2	PKW fährt auf Langenharmer Weg aus Richtung Falkenbergstraße kommend und biegt nach Links auf die Ulzburger Straße Richtung Hamburg ab. Dabei kollidiert er mit auf Langenharmer Weg entgegenkommenden PKW.

5.	VU P	22.03. 2021	13:00	6	PKW wartet Langenharmer Weg vor Rotlicht. PKW fährt auf.

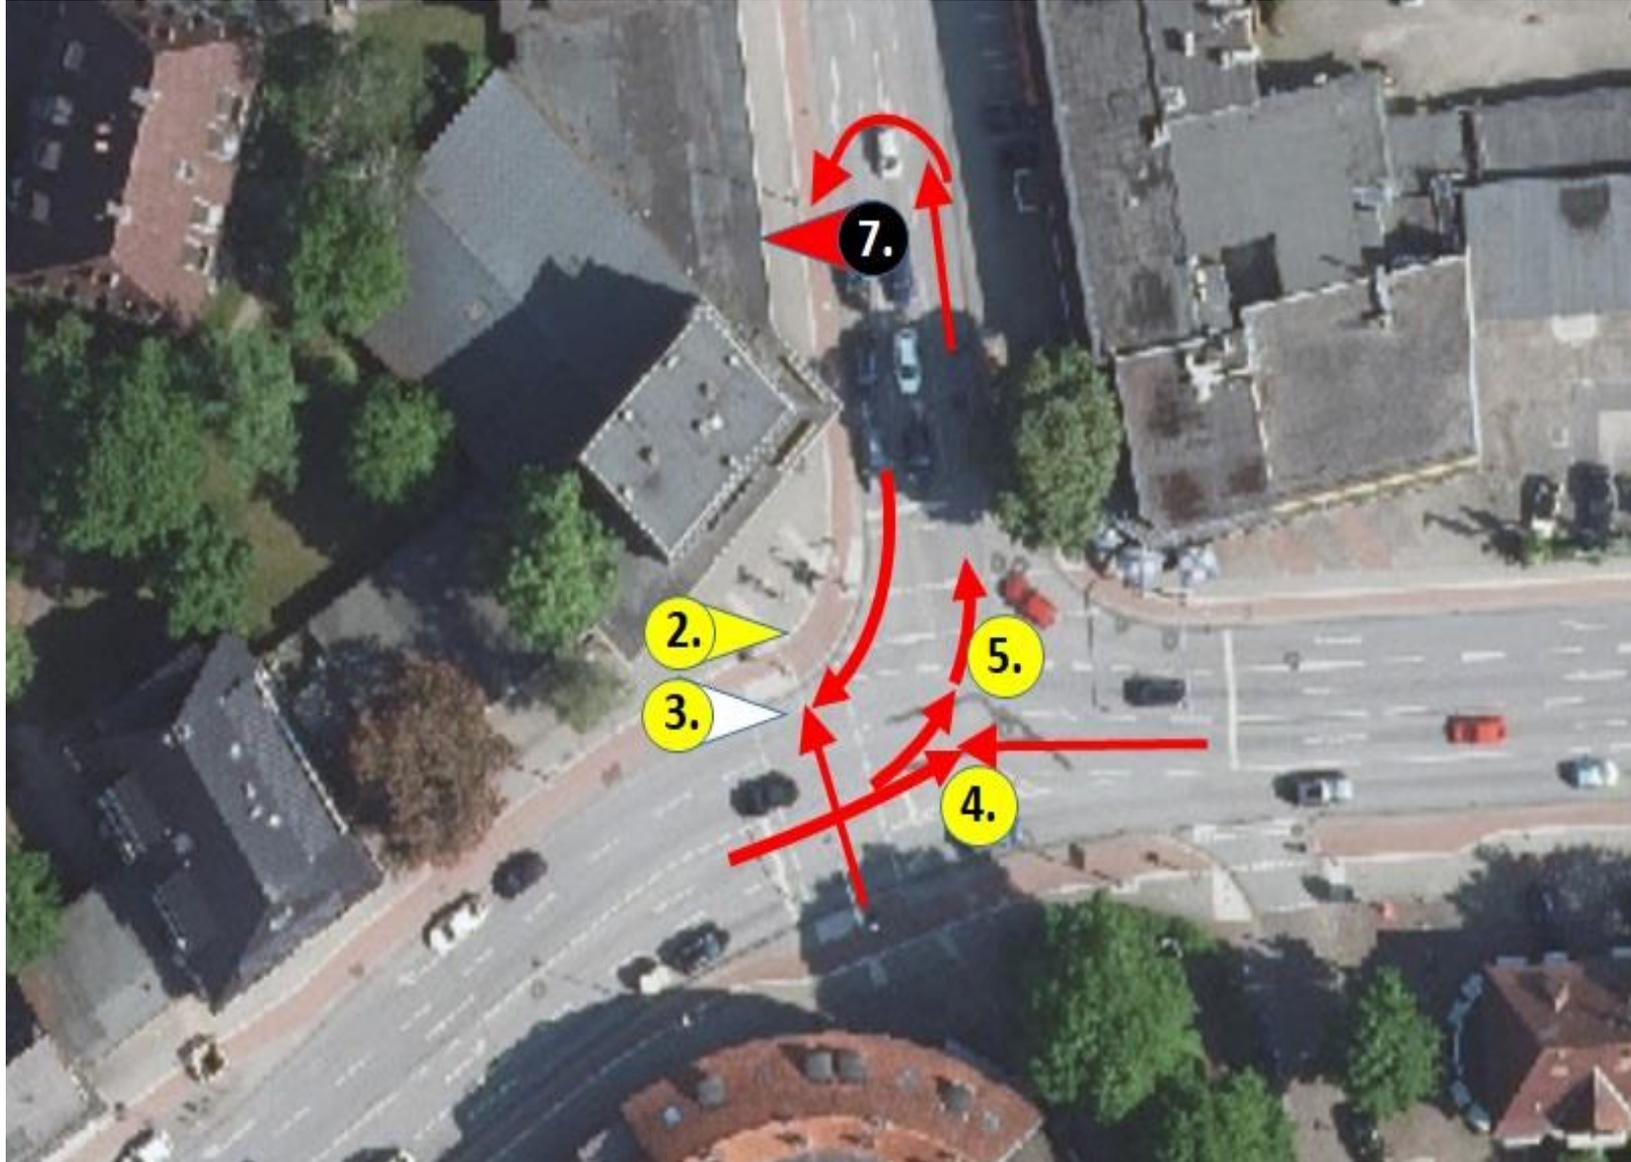
II.9. Einmündung Ohechaussee / Ulzburger Straße

Nr.	Art	Datum	Uhrzeit	Typ	Unfallhergang
2.	VU P	09.10.2 021	14:37	2	PKW fährt auf der Ulzburger Straße und biegt nach rechts in die Ohechaussee Richtung Ochsenzoller Straße ab und übersieht dabei von Schmuggelstieg aus querenden Radfahrer

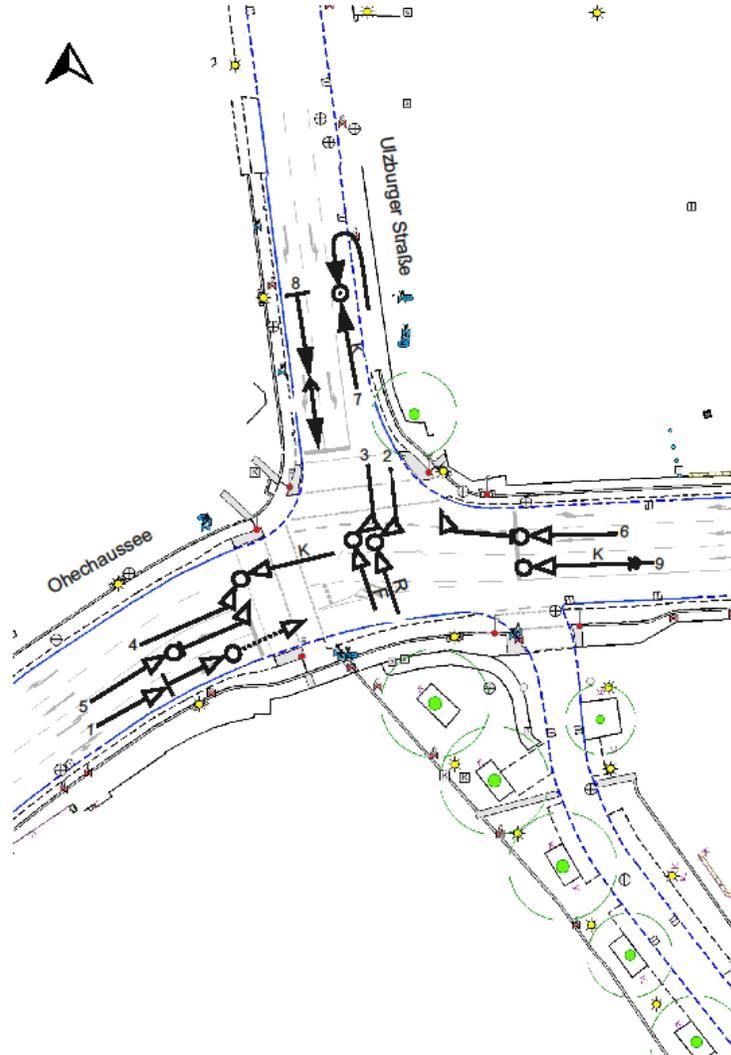
II.9. Einmündung Ohechaussee / Ulzburger Straße

Nr.	Art	Datum	Uhrzeit	Typ	Unfallhergang
2.	VU P	09.10.2 021	14:37	2	PKW fährt auf der Ulzburger Straße und biegt nach rechts in die Ohechaussee Richtung Ochsenzoller Straße ab und übersieht dabei von Schmuggelstieg aus querenden Radfahrer

3.	VU P	26.04.2 021	11:58	2	PKW fährt auf der Ulzburger Straße und biegt nach rechts in die Ohechaussee Richtung Ochsenzoller Straße ab und übersieht dabei von Schmuggelstieg aus querenden Fußgänger

7.	VU P	09.10.2 021	21:30	7	PKW auf der Ulzburger Straße von der Ohechaussee kommend wendet über Fahrbahn und kollidiert dabei mit ihm folgenden Krad, welches überholt

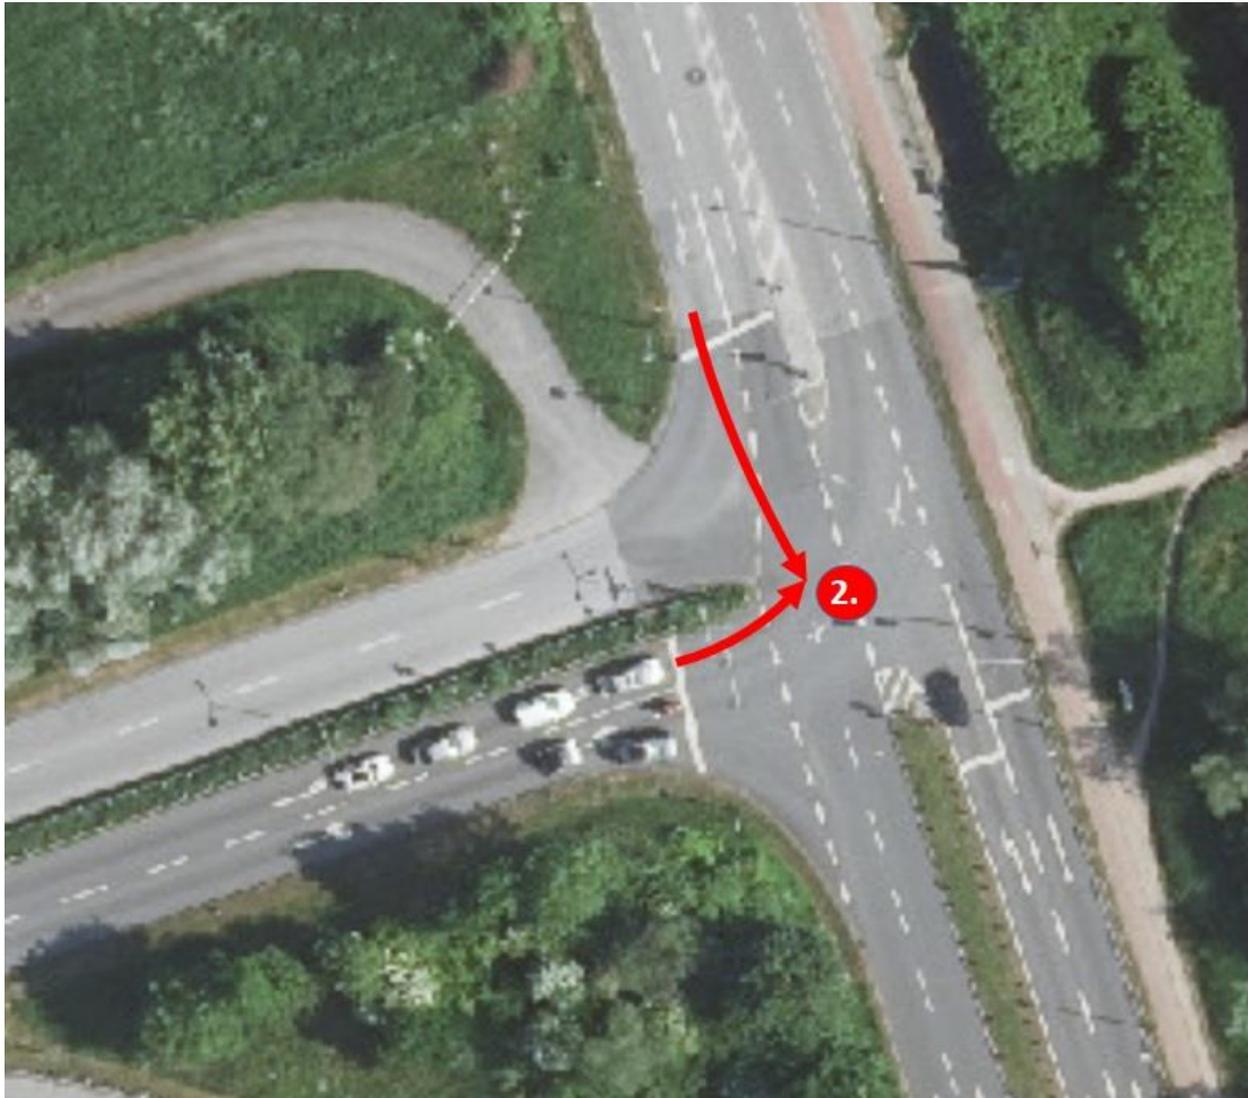
II.10. Niendorfer Straße / Zeppelinstraße

Nr.	Art	Datum	Uhrzeit	Typ	Unfallhergang
1.	VU P	24.06.2021	17:10	1	Radfahrer stürzt auf dem Radweg aus Richtung Norderstedt kommend alleinbeteiligt.
2.	VU P	13.11.2021	09:45	3	PKW auf der Niendorfer Straße von Norderstedt auf dem rechten Abbiegestreifen fahrend überquert bei Grünlicht für Rechtsabbieger die Einmündung geradeaus in Richtung Hamburg und kollidiert mit PKW, welcher von der Zeppelinstraße bei Grünlicht kommend nach links auf die Niendorfer Straße Richtung Norderstedt einbiegt (Rotlichtverstoß des PKW 01)

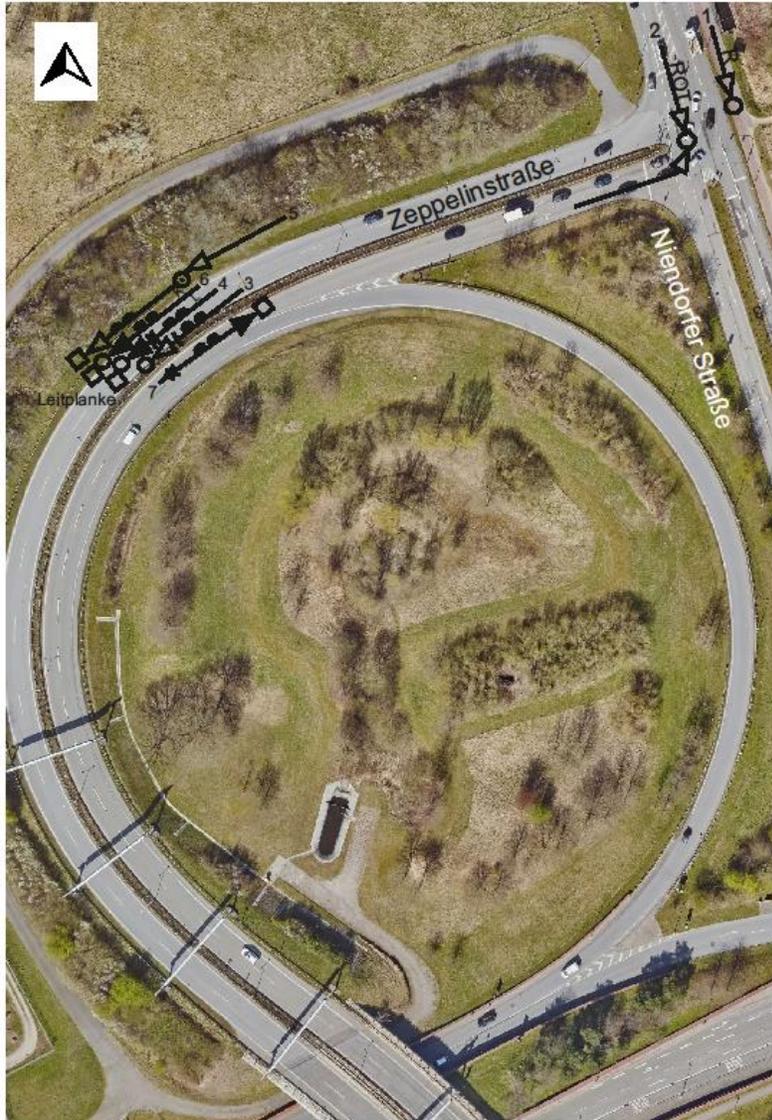
II.10. Niendorfer Straße / Zeppelinstraße

Nr.	Art	Datum	Uhrzeit	Typ	Unfallhergang
1.	VU P	24.06.2021	17:10	1	Radfahrer stürzt auf dem Radweg aus Richtung Norderstedt kommend alleinbeteiligt.
2.	VU P	13.11.2021	09:45	3	PKW auf der Niendorfer Straße von Norderstedt auf dem rechten Abbiegestreifen fahrend überquert bei Grünlicht für Rechtsabbieger die Einmündung geradeaus in Richtung Hamburg und kollidiert mit PKW, welcher von der Zeppelinstraße bei Grünlicht kommend nach links auf die Niendorfer Straße Richtung Norderstedt einbiegt (Rotlichtverstoß des PKW 01)

3.	VU P	13.10.2021	07:40	1	PKW auf der Zeppelinstraße von der Niendorfer Straße kommend verliert bei nasser Fahrbahn aufgrund nicht angepasster Geschwindigkeit die Kontrolle und kommt nach rechts von der Fahrbahn ab

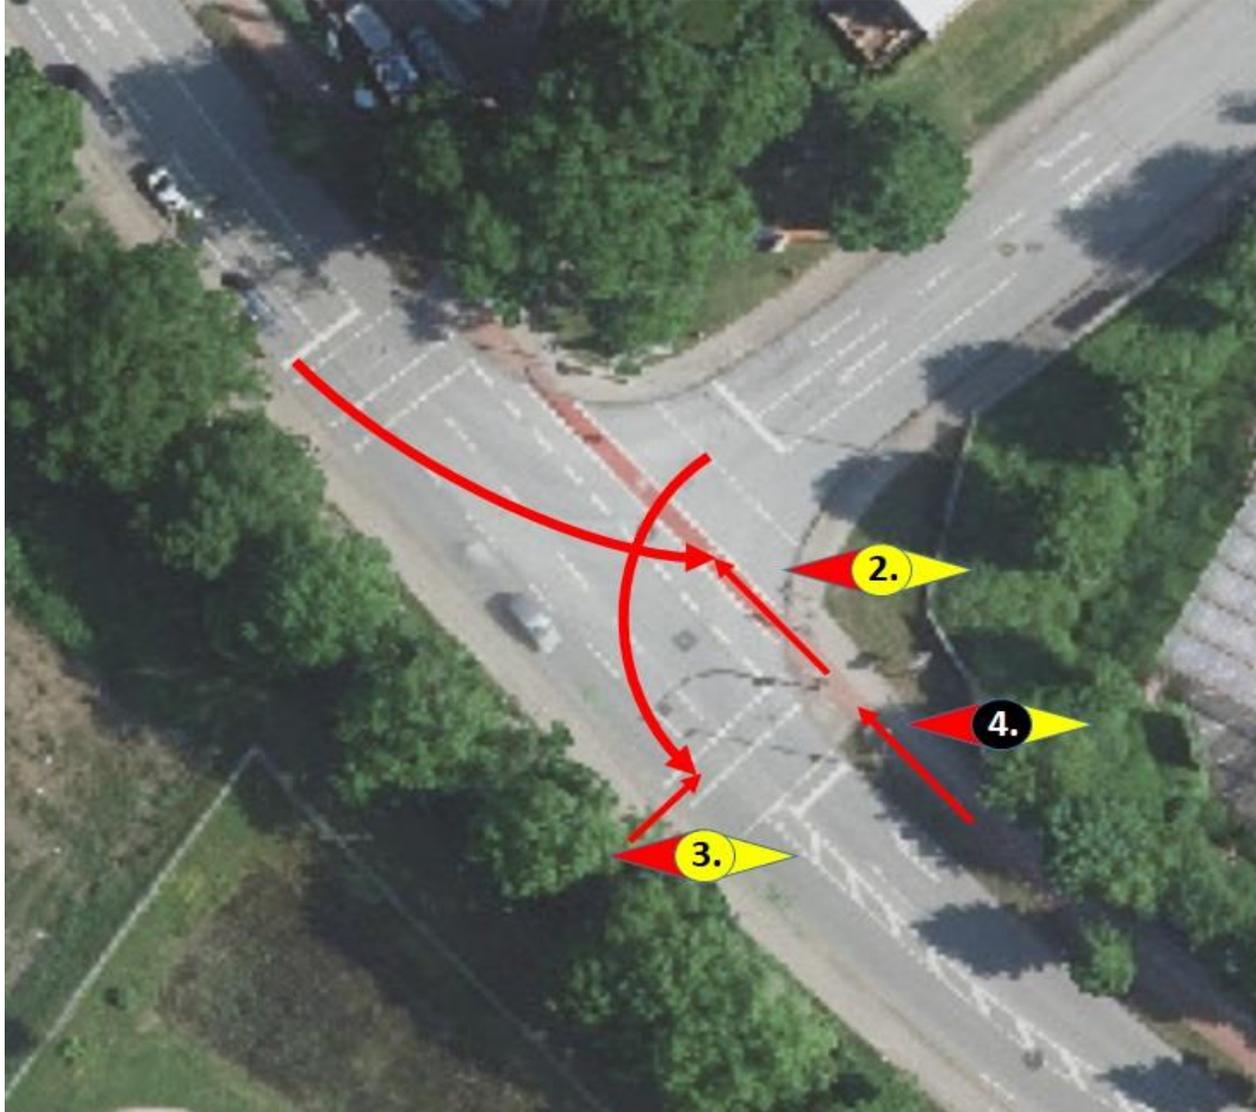
II.11. Einmündung Niendorfer Straße / Gutenbergring

Nr.	Art	Datum	Uhrzeit	Typ	Unfallhergang
1.	VU P	30.11.2020	07:20	6	PKW auf der Niendorfer Straße aus Richtung Ohechaussee kommend fährt auf verkehrsbedingt wartenden PKW (Rotlicht) auf

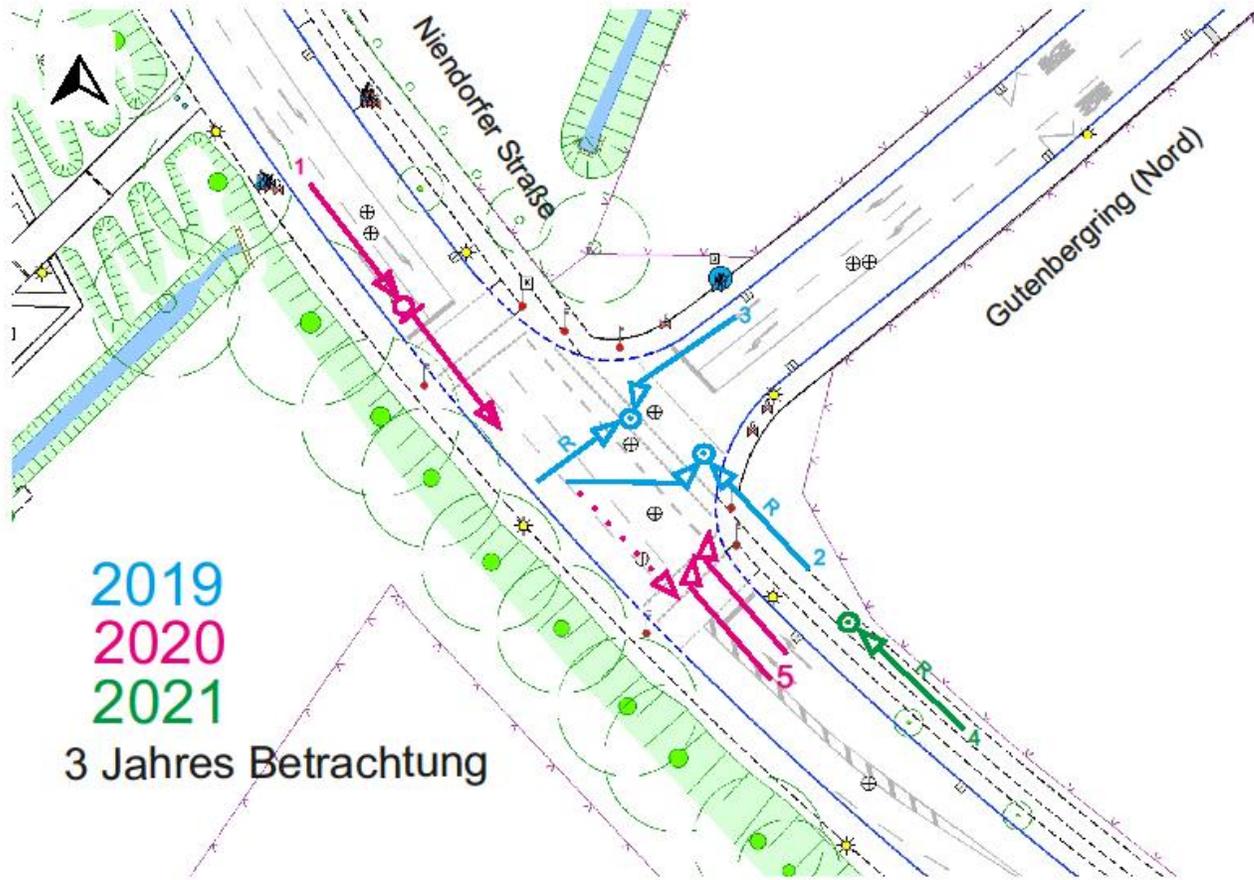
II.11. Einmündung Niendorfer Straße / Gutenbergring

Nr.	Art	Datum	Uhrzeit	Typ	Unfallhergang
1.	VU P	30.11.2020	07:20	6	PKW auf der Niendorfer Straße aus Richtung Ohechaussee kommend fährt auf verkehrsbedingt wartenden PKW (Rotlicht) auf

2.	VU P	26.06.2019	17:25	2	PKW fährt auf der Niendorfer Straße von der Ohechaussee kommend und biegt nach links in den Gutenbergring ab. Radfahrer fährt auf dem Radweg der Niendorfer Straße aus Richtung Hamburg kommend. Bei der Querung des Gutenbergrings kommt es zur Kollision.

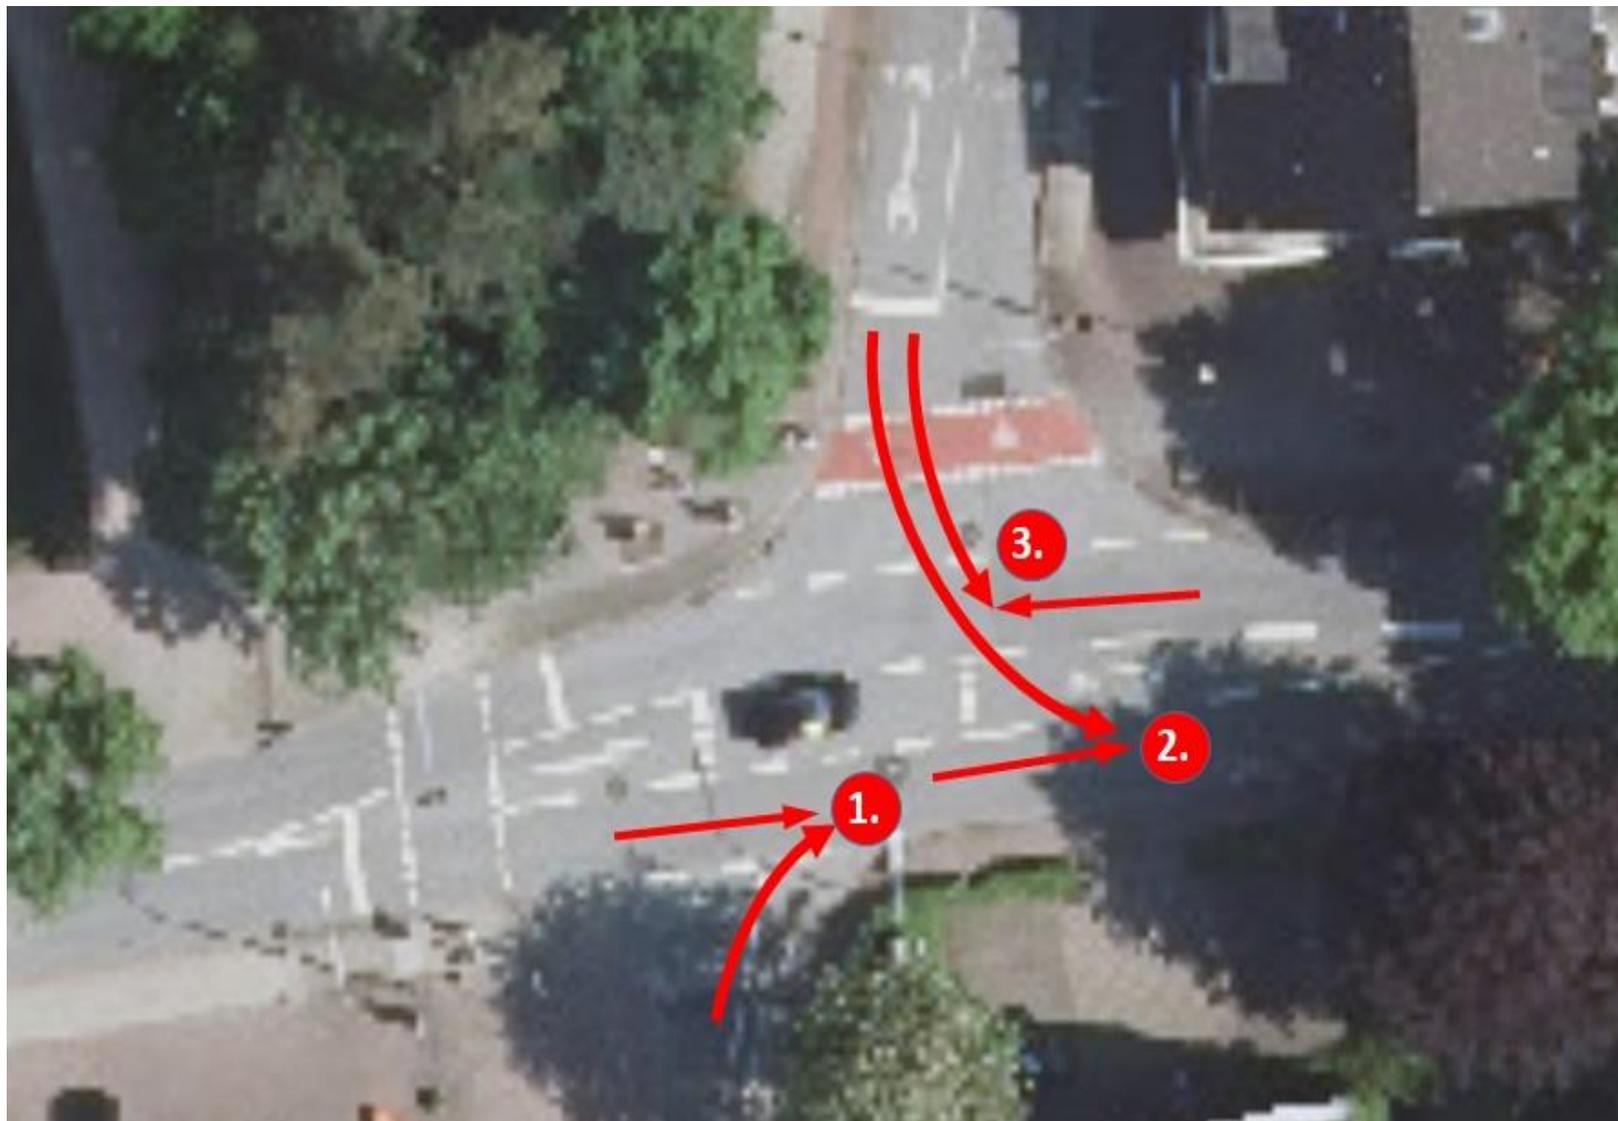
II.12. Kreuzung Ochsenzoller Straße / Lütjenmoor / Hempberg

Nr.	Art	Datum	Uhrzeit	Typ	Unfallhergang
1.	VU S2	12.03. 2021	13:40	3	PKW aus dem Hempberg kommend bog nach rechts auf die Ochsenzoller Straße Richtung Ohechaussee ab und kollidierte dabei mit von links auf der Ochsenzoller Straße kommenden und in Richtung Ohechaussee fahrenden PKW
2.	VU S2	12.11. 2021	13:09	3	PKW aus dem Lütjenmoor kommend bog nach links auf die Ochsenzoller Straße Richtung Ohechaussee ab und kollidierte dabei mit von rechts auf der Ochsenzoller Straße kommenden und in Richtung Ohechaussee fahrenden PKW
3.	VU S2	17.03. 2021	09:10	3	PKW aus dem Lütjenmoor kommend bog nach links auf die Ochsenzoller Straße Richtung Ohechaussee ab und kollidierte dabei mit von links auf der Ochsenzoller Straße kommenden und in Richtung Berliner Allee fahrenden PKW

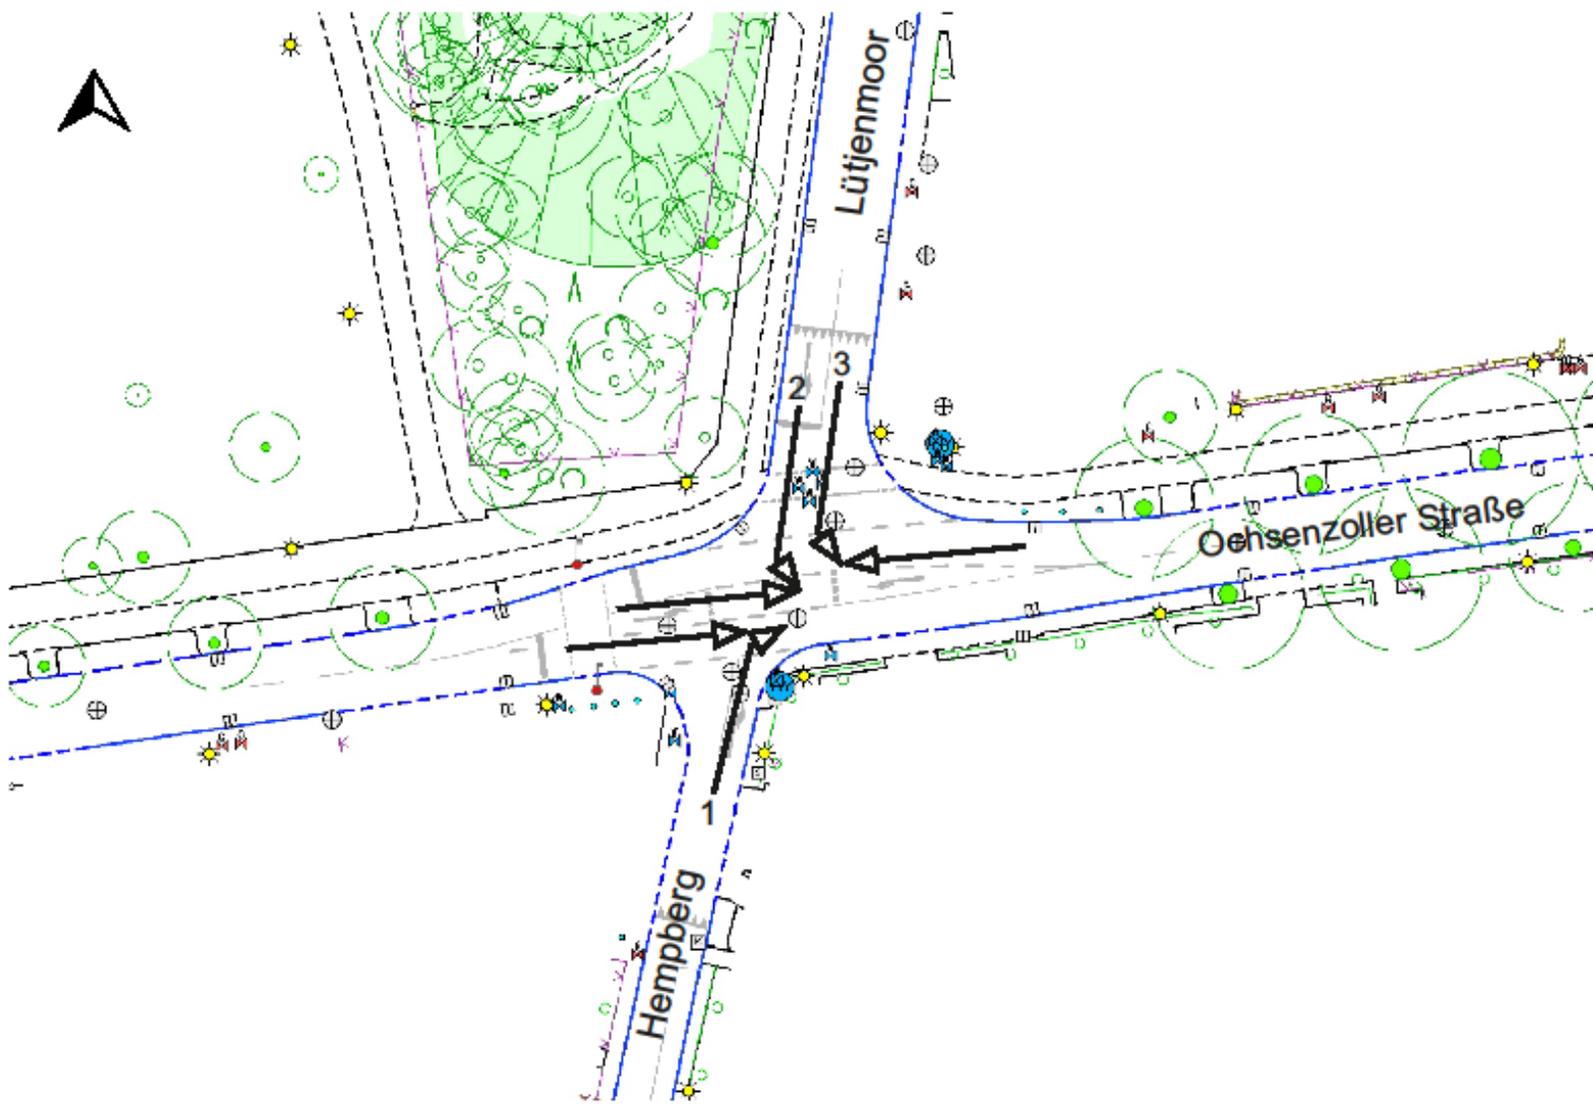
II.12. Kreuzung Ochsenzoller Straße / Lütjenmoor / Hempberg

Nr.	Art	Datum	Uhrzeit	Typ	Unfallhergang
1.	VU S2	12.03. 2021	13:40	3	PKW aus dem Hempberg kommend bog nach rechts auf die Ochsenzoller Straße Richtung Ohechaussee ab und kollidierte dabei mit von links auf der Ochsenzoller Straße kommenden und in Richtung Ohechaussee fahrenden PKW
2.	VU S2	12.11. 2021	13:09	3	PKW aus dem Lütjenmoor kommend bog nach links auf die Ochsenzoller Straße Richtung Ohechaussee ab und kollidierte dabei mit von rechts auf der Ochsenzoller Straße kommenden und in Richtung Ohechaussee fahrenden PKW
3.	VU S2	17.03. 2021	09:10	3	PKW aus dem Lütjenmoor kommend bog nach links auf die Ochsenzoller Straße Richtung Ohechaussee ab und kollidierte dabei mit von links auf der Ochsenzoller Straße kommenden und in Richtung Berliner Allee fahrenden PKW
