Unfallkommission Norderstedt 2021

I. Statistische Gesamtübersicht über das Jahr 2021

II. Unfallhäufungsstellen des Jahres 2021

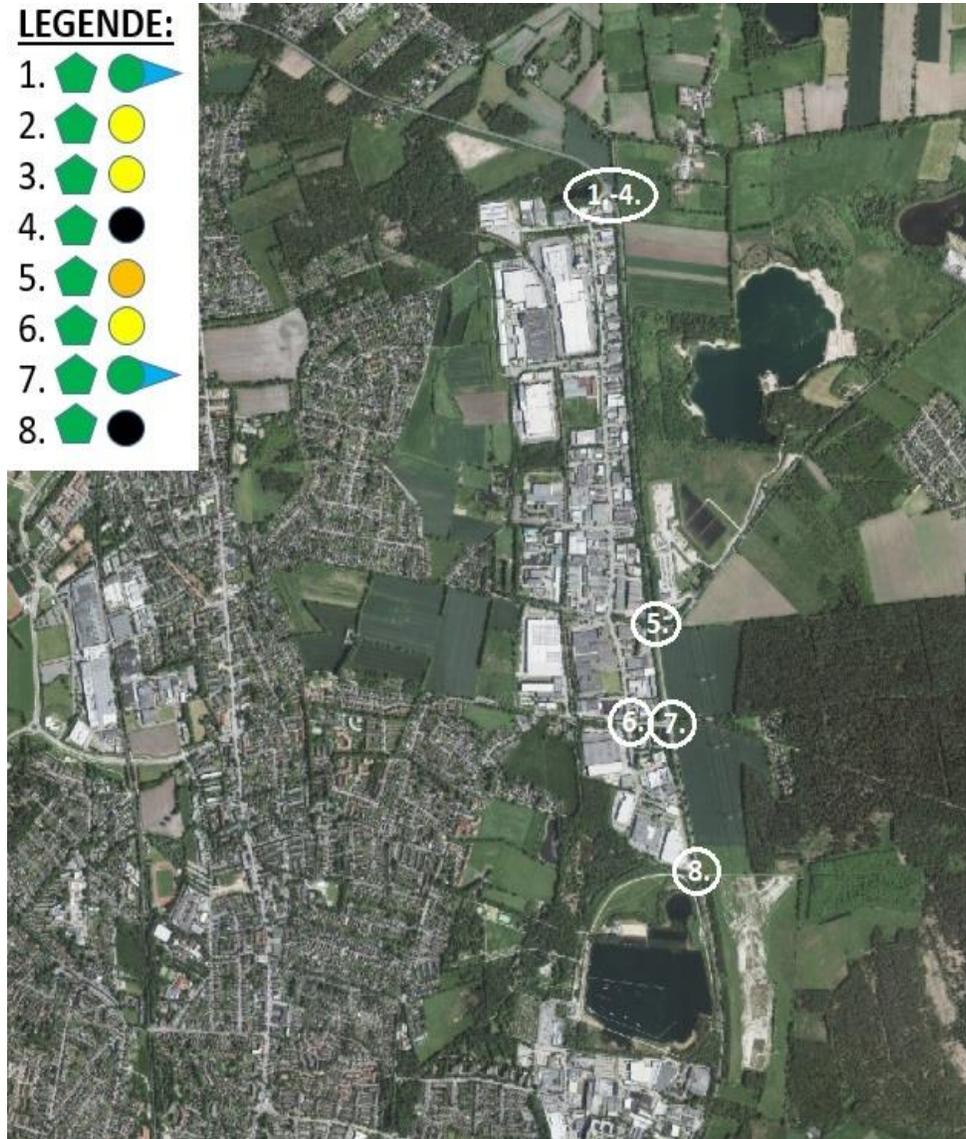
II.13. Schleswig-Holstein-Straße / Oststraße

Nr.	Art	Datum	Uhrzeit	Typ	Unfallhergang
1.	VU P	01.03.2020	04:29	1	PKW auf der S-H-Straße aus Richtung Ulzburger Straße kommend kommt nach links von der Fahrbahn ab und überschlägt sich mehrfach

2.	VU P	16.04.2019	19:25	2	PKW auf der S-H-Straße aus Richtung Hamburg kommend biegt nach links in die Oststraße ab und kollidiert dabei mit auf der S-H-Straße aus Richtung Ulzburger Straße die Kreuzung geradeaus in Richtung Hamburg querendem Krad

3.	VU P	10.07.2021	13:50	2	PKW auf der S-H-Straße aus Richtung Ulzburger Straße kommend biegt nach links Am Brüderhof ab und kollidiert dabei mit auf der S-H-Straße aus Richtung Hamburg die Kreuzung geradeaus in Richtung Ulzburger Straße querenden PKW

4.	VU P	22.02.2019	05:52	7	Krad auf der Oststraße von der S-H-Straße kommend stürzt alleinbeteiligt und kollidiert mit am Fahrbahnrand parkendem PKW
5.	VU P	24.12.2019	12:50	6	PKW befuh die Harksheider Straße aus Richtung Tangstedt kommend und kollidierte mit an der LSA verkehrsbedingt (Rotlicht) wartendem PKW, stößt diesen auf die S-H-Straße und kollidiert danach mit Signalmast

6.	VU P	19.02.2020	10:33	2	PKW auf der Harckesheyde von der S-H-Straße kommend biegt nach links in die Oststraße ab und kollidiert dabei zunächst mit auf der Harckesheyde aus Richtung Ulzburger Straße kommenden und die Kreuzung geradeaus querenden PKW und anschließend mit in der Oststraße verkehrsbedingt wartenden LKW

7.	VU P	12.08.2021	01:00	1	Krad auf der S-H-Straße in Richtung Hamburg fahrend biegt nach rechts in die Harckesheyde ein und verliert auf nasser Fahrbahn die Kontrolle

8.	VU P	02.07.2019	06:55	7	PKW befuh die S-H-Straße in Richtung Hamburg und wendete auf der Fahrbahn. Es kam zur Kollision mit in gleicher Richtung fahrendem Krad, welches mehrere Fahrzeuge in einem Überholvorgang passierte
