Anlage 3 zur Vorlage
B 22/0103/1
Stellungnahme Polizei

Unfallhäufungsstelle
B432 Segeberger Chaussee –
K99 Hummelsbütteler Steindamm –
Hofweg

Unfallkommission 2021

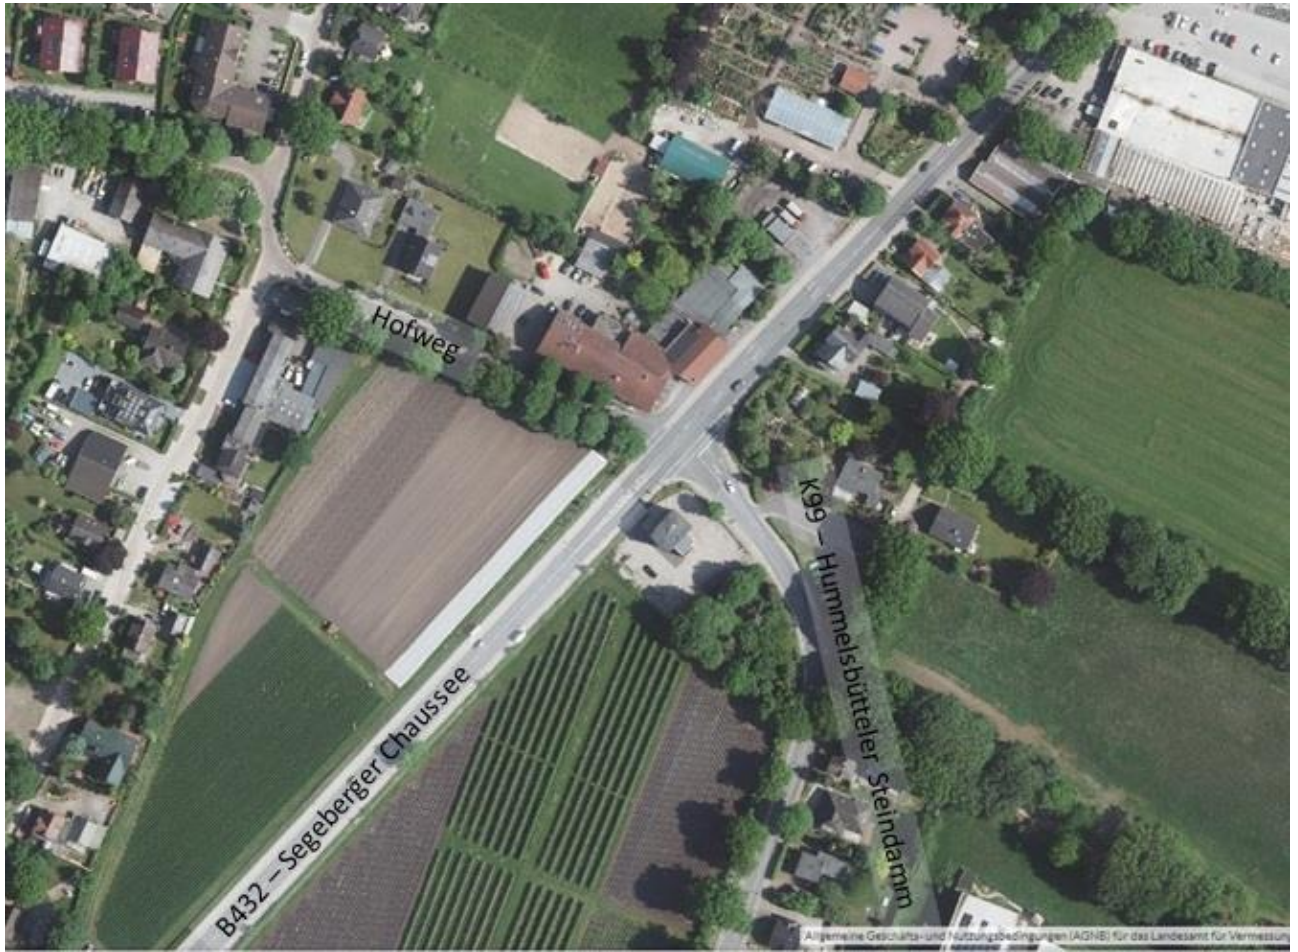
Bei der Kreuzung Segeberger Chaussee / Hummelsbütteler Steindamm / Hofweg handelt es sich um die Kreuzung einer Bundesstraße mit einer Kreisstraße und einer Gemeindestraße.

Die Kreuzung wird innerhalb von 24 Stunden von ca. 21.400 Fahrzeugen (Zählung 2020) passiert.

Aktuell handelt es sich um die einzige Kreuzung auf Norderstedter Gebiet, an welcher eine Bundesstraße und eine Kreisstraße ohne Signalregelung aufeinandertreffen.

Eine Signalisierung würde aufgrund der Regelung der Fahrtberechtigungen im Kreuzungsverkehr deutlich zu einem Rückgang der Unfallzahlen führen. Zudem trüge die Signalisierung zu einer Reduzierung der gefahrenen Geschwindigkeiten bei und würde so die Ausmaße der Unfallschäden reduzieren.

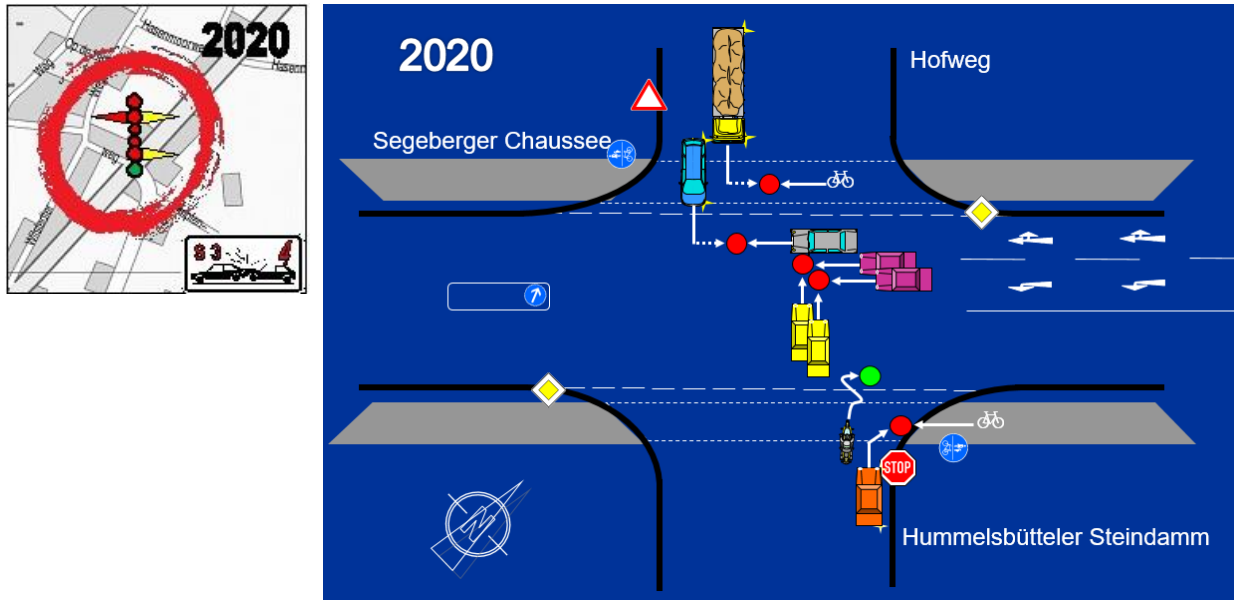
6. Segeberger Chaussee, Hummelsbütteler Steindamm, Hofweg

Nr.	Art	Datum	Zeit	Typ	Verl.	Kurztext
1	P	20.09.	17:25	3	1 LV	Pkw biegt vom Hummelsbütteler Steindamm nach rechts ab – VU mit Rad auf linker Furt
2	P	10.10.	16:00	1	1 LV	Krad biegt vom Hummelsbütteler Steindamm nach rechts ab und stürzt auf nasser Fahrbahn
3	S 2	19.11.	09:01	3		Pkw kreuzt B 432 in Rtg. Hofweg – VU mit Pkw aus Rtg. Segeberg
4	P	23.11.	14:39	3	1 SV	Lkw biegt vom Hofweg nach links ein – VU mit Rad auf rechter Furt
5	P	15.12.	11:10	3	1 LV	Pkw kreuzt B 432 in Rtg. Hofweg – VU mit Pkw aus Rtg. Segeberg
6	S 2	19.12.	14:42	3		Pkw biegt vom Hofweg nach links ein – VU mit Pkw aus Rtg. Segeberg

Ges	Kategorie				Verletzte / Tote			Unfalltyp						
	P	S 1	S 2	S 3	LV	SV	Tod	1	2	3	4	5	6	7
10	4	0	2	4	3	1	0	1	0	5	0	0	0	0

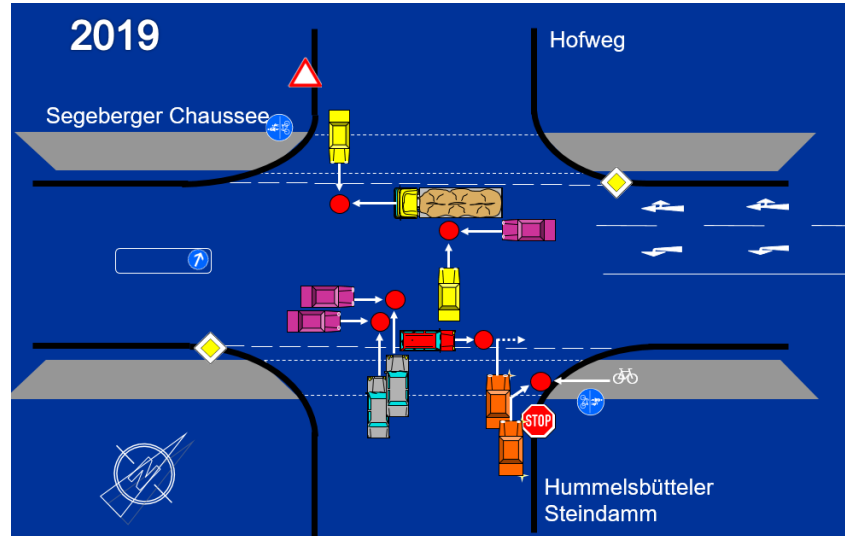
10. Segeberger Chaussee, Hummelsbütteler Steindamm, Hofweg

Nr.	Art	Datum	Zeit	Typ	Verl.	Kurztext
1	S 2	21.02.	09:45	3		Pkw quert die Segeberger Chaussee in Rtg. Hofweg – VU mit Pkw aus Rtg. Segeberg
2	S 2	06.05.	14:11	3		Pkw quert die Segeberger Chaussee in Rtg. Hofweg – VU mit Pkw aus Rtg. Hamburg
3	P	14.09.	10:57	3	1 LV	Pkw biegt vom Hummelsbütteler Steindamm nach rechts ab – VU auf linker Furt mit Rad aus Rtg. Segeberg
4	S 2	30.09.	17:04	3		Pkw biegt vom Hummelsbütteler Steindamm nach rechts ab – VU Pkw aus Rtg. Hamburg
5	S 2	01.10.	07:45	3		Pkw quert die Segeberger Chaussee aus Rtg. Hofweg – VU mit Lkw aus Rtg. Segeberg

Ges	Kategorie				Verletzte / Tote			Unfalltyp						
	P	S 1	S 2	S 3	LV	SV	Tod	1	2	3	4	5	6	7
6	1	0	5	0	1	0	0	0	0	6	0	0	0	0
6	S 2	18.11.	11:50	3				Pkw quert die Segeberger Chaussee in Rtg. Hofweg – VU mit Pkw aus Rtg. Hamburg

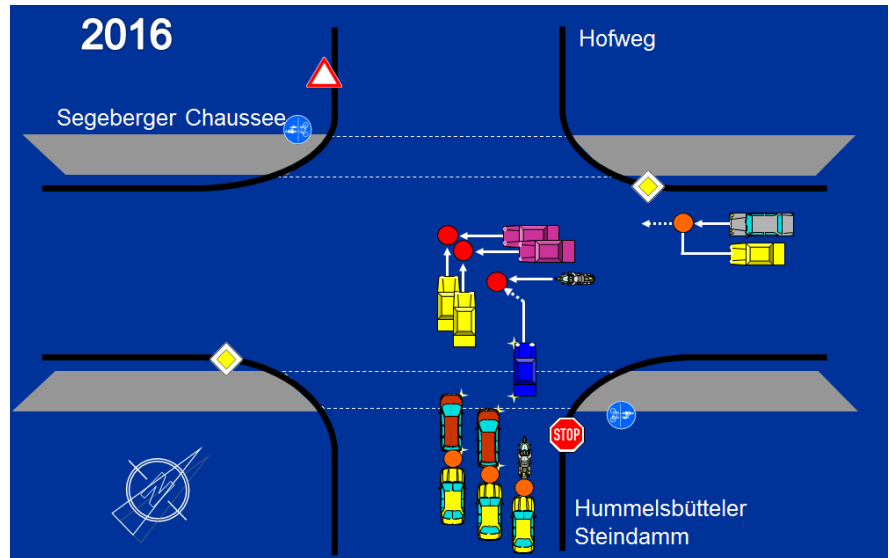
3. Segeberger Chaussee, Hummelsbütteler Steindamm, Hofweg

Nr.	Art	Datum	Zeit	Typ	Verl.	Kurztext
1	S 2	27.04.	17:30	3		Pkw kreuzt die Segeberger Chaussee in Rtg. Hofweg – VU mit Pkw aus Rtg. Segeberg
2	P	18.05.	12:55	3	1 LV	Pkw biegt vom Hummelsbütteler Steindamm nach links auf die B 432 ab – VU mit Krad aus Rtg. Bad Segeberg
3	P	18.09.	12:28	6	1 LV	Krad wartet als Rechtsabbieger im Hummelsbütteler Steindamm – VU mit nachfolgendem Pkw
4	S 1	24.09.	14:50	6		Pkw wartet als Rechtsabbieger im Hummelsbütteler Steindamm – VU mit nachfolgendem Pkw (§ 315 c StGB)
5	P	13.10.	16:34	6	1 LV	Pkw wartet als Rechtsabbieger im Hummelsbütteler Steindamm – VU mit nachfolgendem Pkw
6	S 2	16.10.	18:14	6		Pkw befährt die B 432 aus Rtg. SE verbotswidrig vom gesperrten Linksabbieger (Baustelle) geradeaus weiter – VU mit parallel fahrendem Pkw
7	S 2	22.12.	15:00	3		Pkw kreuzt die Segeberger Chaussee in Rtg. Hofweg – VU mit Pkw aus Rtg. Segeberg

Ges	Kategorie				Verletzte / Tote			Unfalltyp						
	P	S 1	S 2	S 3	LV	SV	Tod	1	2	3	4	5	6	7
10	3	1	3	3	3	0	0	0	0	3	0	0	4	0

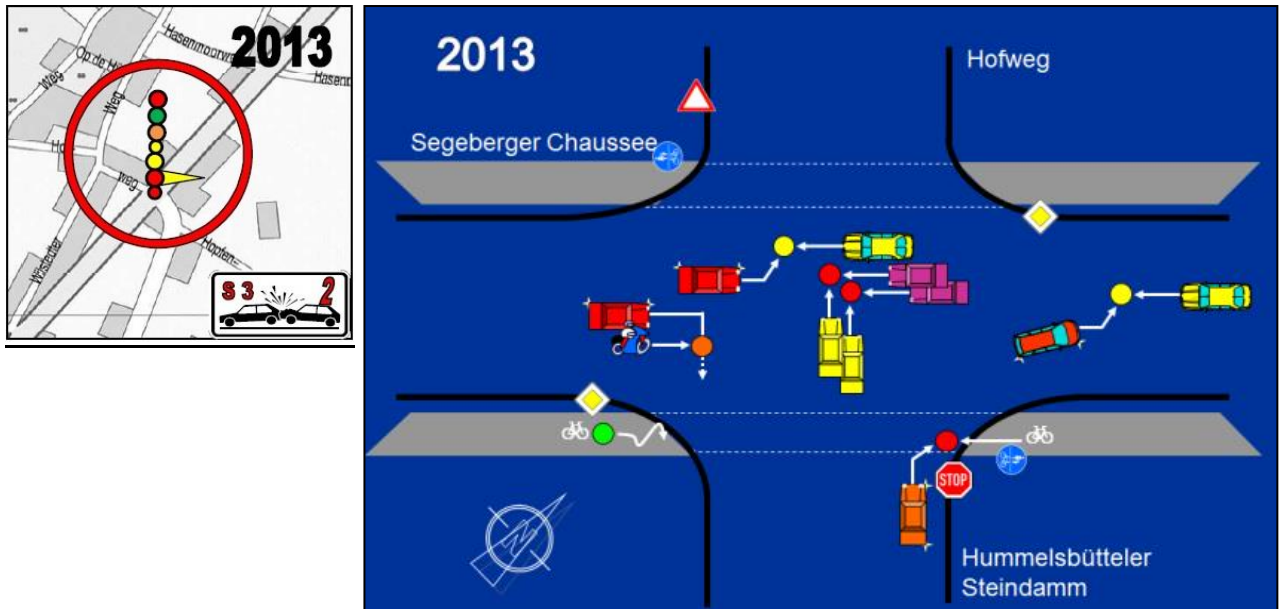
8. Segeberger Chaussee, Hummelsbütteler Steindamm, Hofweg

Nr.	Art	Datum	Zeit	Typ	Verl.	Kurztext
1	S 2	16.05.	15:08	3		Pkw kreuzt die Segeberger Chaussee in Rtg. Hofweg – VU mit Pkw aus Rtg. Segeberg
2	P	04.06.	00:01	6	1 LV	Pkw wartet als Linksabbieger in den Hofweg, biegt plötzlich nach rechts ab – VU mit rechts überholendem Krad
3	P	30.07.	09:48	1	1 LV	Rennrad befährt rechten Gehweg der Segeberger Ch. in Rtg. SE – Sturz am Furtende über Bordstein
4	P	12.08.	17:29	3	1 LV	Pkw biegt vom Hummelsbütteler Steindamm nach rechts auf die B 432 ab – VU mit Rad auf linker Furt
5	P	25.09.	08:28	2	1 LV	Pkw biegt vom Hummelsbütteler Steindamm nach rechts auf die B 432 ab und sodann gleich nach links auf ein Grundstück – VU mit Pkw aus Rtg. Segeberg
6	S 2	12.10.	18:55	2		Pkw biegt von der Segeberger Chaussee nach links in den Hofweg ab – VU mit entgegenkommendem Pkw
7	P	20.12.	11:45	3	1 LV	Pkw kreuzt die Segeberger Chaussee in Rtg. Hofweg – VU mit Pkw aus Rtg. Segeberg

Ges	Kategorie				Verletzte / Tote			Unfalltyp						
	P	S 1	S 2	S 3	LV	SV	Tod	1	2	3	4	5	6	7
9	5	0	2	2	5	0	0	1	1	3	0	0	1	0

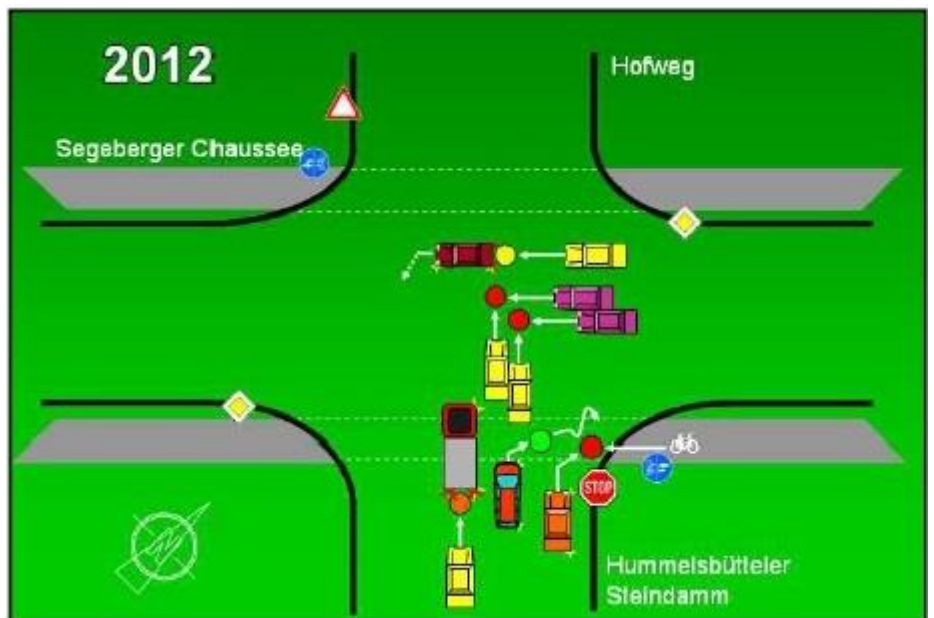
17. Segeberger Chaussee, Hummelsbütteler Steindamm, Hofweg

Nr.	Art	Datum	Zeit	Typ	Verl.	Kurztext
1	S 2	06.01.	12:04	3		Pkw kreuzt die Segeberger Chaussee in Rtg. Hofweg – VU mit Pkw aus Rtg. Segeberg
2	P	19.01.	18:47	3	1 LV	Pkw biegt vom Hummelsbütteler Steindamm nach rechts auf die B 432 ab – VU mit Rad auf linker Furt
3	P	16.03.	13:47	2	1 LV	Pkw wartet als Linksabbieger in den Hummelsbütteler Steindamm – VU mit nachfolgendem Lkw
4	S 2	12.07.	21:14	3		Pkw kreuzt die Segeberger Chaussee in Rtg. Hofweg – VU mit Pkw aus Rtg. Segeberg und weiteren Pkw im Hofweg
5	P	14.08.	12:50	6	1 LV	KTW stoppt als Rechtsabbieger im Hummelsbütteler Steindamm – VU mit nachfolgendem Pkw
6	P	30.09.	17:06	1	1 LV	Pkw biegt vom Hummelsbütteler Steindamm mit unangepasster Geschwindigkeit nach rechts ab – VU mit Hecke

Ges	Kategorie				Verletzte / Tote			Unfalltyp						
	P	S 1	S 2	S 3	LV	SV	Tod	1	2	3	4	5	6	7
11	4	0	2	5	4	0	0	1	1	3	0	0	1	0
