**Bericht über die Entnahme und Untersuchung von
Abdruckproben auf vermehrungsfähige
Schimmelpilzbestandteile**

Objekt: Turnhalle Pestalozzistraße 5 in 22844 Norderstedt

Bericht-Nr.: GA07.0133-1

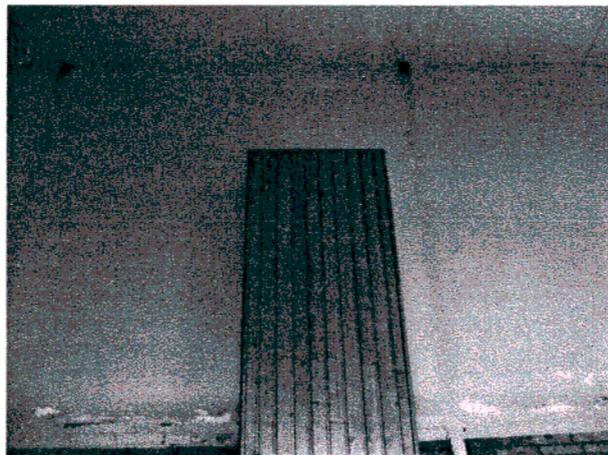
Die sichtbaren freien Oberflächen der Stahlträger im Mauerwerk, rechts vom Eingang, in der Turnhalle waren am Tag der Begehung am Übergang zur Decke sichtbar mit Schimmelpilzen befallen. Die Ausdehnung begrenzt sich auf den Bereich im Übergang zur Decke und ist je nach Stahlträger unterschiedlich (ca. 90 – 120 cm²). Die übrige Länge der Stahlträger war nicht sichtbar befallen (s. Abb. 1).

Abb. 1: Stahlträger Turnhalle Pestalozzistraße mit lokal begrenztem Schimmelpilzbefall

Der am 11.09.2007 an den Stahlträgern sichtbare Schimmelpilzbefall kann aufgrund seiner Ausdehnung in die Kategorie 2 (geringer bis mittlerer baulicher oder nutzungsbedingter Schaden) gemäß der Bewertung des Schimmelpilz – Leitfadens des Umweltbundesamtes¹ eingestuft werden (s. auch Bewertungsgrundlagen Abschnitt 9.1), d.h. eine Freisetzung von Pilzbestandteilen sollte unmittelbar unterbunden werden, mittelfristig wird die Ursachenermittlung angeraten.

Aus den Raumklimaparametern der Turnhalle lässt sich eine Taupunkttemperatur von 12,7°C näherungsweise berechnen, bei der oder bei deren Unterschreitung Kondenswasser auf den überprüften Oberflächen anfällt. Aus den Messergebnissen ist ersichtlich, dass nur im oberen Bereich der Stahlträger (Übergang zur Decke) aufgrund von Taupunkttemperaturunterschreitungen Kondenswasser anfällt, wodurch ein Schimmelpilzbefall begünstigt wird. Die Taupunkttemperaturunterschreitungen deuten auf eine nicht ausreichende Wärmedämmung im Deckenbereich hin.

Der mäßige Befall mit *Cladosporium* spp. an den Stahlträgern tritt nur am Übergang zur Decke der Turnhalle auf und breitet sich auf die übrige Länge der Stahlträger nicht weiter aus, da dort keine Taupunktunterschreitungen auftreten. Schimmelpilzarten, denen eine besondere gesundheitliche Bedeutung zugeordnet wird (wie z.B. *Stachybotrys chartarum*, *Aspergillus fumigatus*, *Aspergillus flavus*) wurden auf den überprüften Oberflächen nicht nachgewiesen.

Die Stahlträger sollten im Übergang zur Decke monatlich mit handelsüblichen Desinfektionsmitteln desinfiziert werden. Darüber hinaus empfehlen wir die Verstaubung der Mauerwerkswände durch regelmäßiges Absaugen zu reduzieren, um die Wahrscheinlichkeit eines Sekundärbefalls zu minimieren.

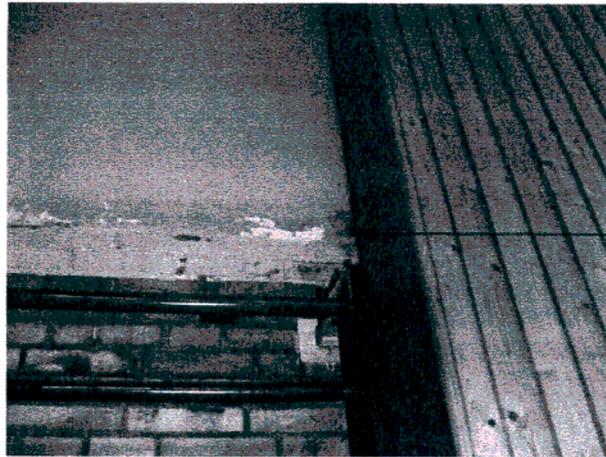
Darüber hinaus waren weitere lokal begrenzte Oberflächen verstaubt und mit Schimmelpilzen befallen, z.B. Mauerwerk über Sprossenwand (s. Abb. 2).

Schimmelpilzbefall

Abb. 2: Schimmelpilzbefall (kleinflächig) über Sprossenwand

Auf verstaubten Oberflächen (z.B. oberhalb der Sprossenwand) kann sich jedoch bei ausreichendem Feuchteanfall (z.B. bei hohen Luftfeuchten) ein Sekundärbefall bilden, d.h. nicht die Oberflächen sind bewachsen, sondern der auf den Flächen aufliegende Staub ist mit Schimmelpilzen belastet.
