Betreff: Bebauungsplan Nr. 297

Hier: Prüfbericht zum Regenrückhaltebecken Moorbek

Prüfbericht:
16-044

RHB Moorbek – Vor-Ort-Untersuchung auf mögliche Ursachen für auftretende Geruchsentwicklungen

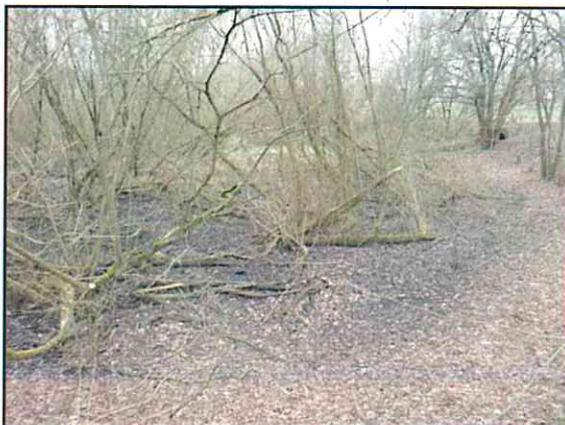
Foto 1: Blick auf das trockenengefallene RHB Moorbek (Bereich Westufer) am 21.03.2016.

Die Vor-Ort-Untersuchung des RHB Moorbek wurde am 21.03.2016 durchgeführt. Zum Zeitpunkt der Untersuchung war das Becken trockengefallen. Gemäß Auftrag wurde das im Bereich des Westufers abgelagerte Sediment untersucht.

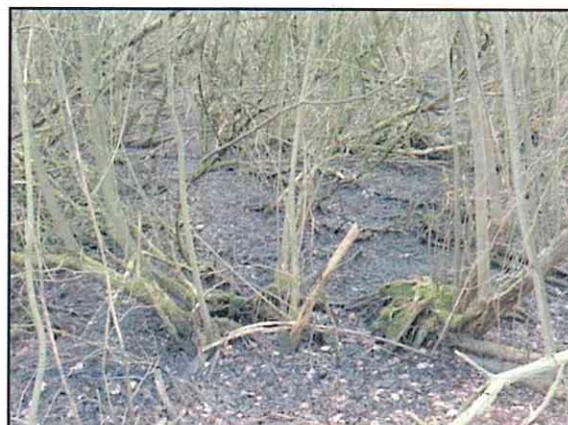
Foto 2: Noch erkennbar feuchte, aber trotzdem trittfeste Bereiche. Unter der dünnen Schlamm-Laubschicht befindet sich humoser Oberboden.

Das im Bereich des Westufers abgelagerte Sediment erwies sich als trittfest, so dass ein Betreten des Beckens mit Gummistiefeln problemlos möglich war. Die stichprobenartige Untersuchung des Sedimentes ergab nur eine geringe Schichtdicke von maximal 40 cm. Das abgelagerte Sediment kann als feuchter, humoser Oberboden angesprochen werden. Da das RHB nahezu flächendeckend mit Büschen und Bäumen bewachsen ist, ist das abgelagerte Sediment stark durchwurzelt und an der Oberfläche mit einer Laubschicht bedeckt.

Die organoleptische Prüfung des Sedimentes ergab in den Bereichen, in denen erkennbar am längsten Wasser stehen bleibt, einen modrigen Geruch. Dieser Geruch, der beim Abbau organischer Substanz durch Pilze und Bakterien entsteht, ist allerdings nicht sehr intensiv und daher nur auf kurze Entfernung wahrnehmbar.

Eine stärkere Geruchsentwicklung könnte im RHB Moorbek auftreten, wenn im Sommer bei höheren Temperaturen über einen längeren Zeitraum Wasser im Becken stehen bleibt. In diesem Fall könnte es in den abgelagerten Laubschichten zur Bildung von Faulgasen kommen. Da das RHB Moorbek auch im niederschlagsreicheren Winterhalbjahr scheinbar sehr schnell wieder trockenfällt, erscheint es allerdings als unwahrscheinlich, dass es im Sommer zu einer intensiven Faulgasbildung kommt.
