Bäume Am Exerzierplatz- vor BV Adlershorst

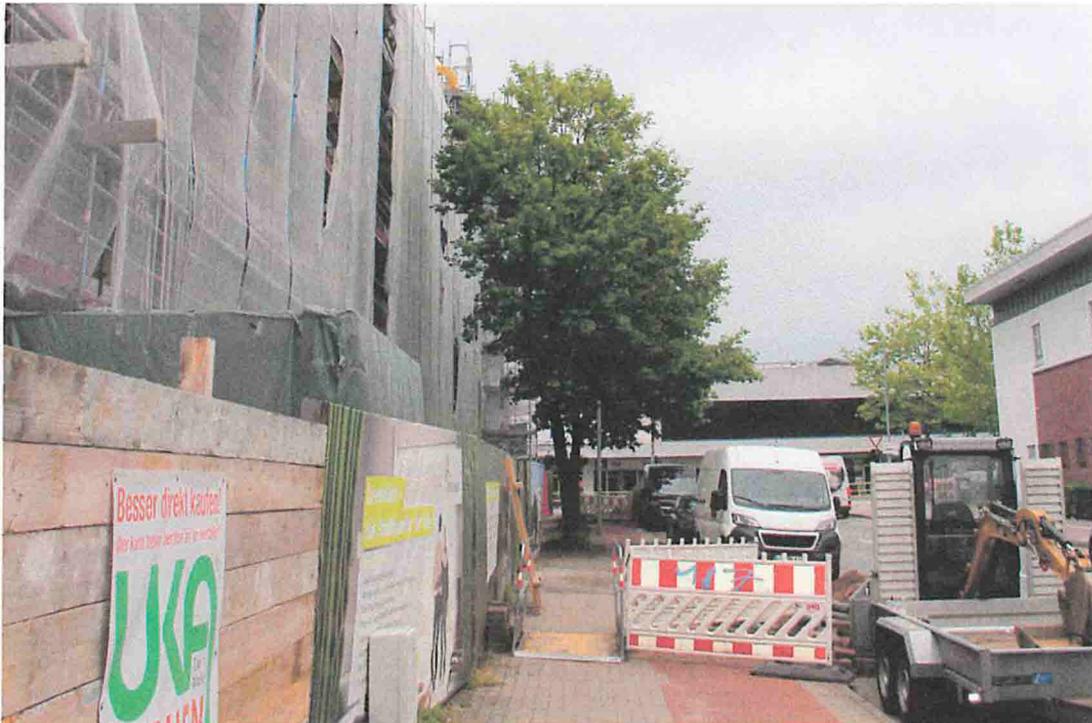
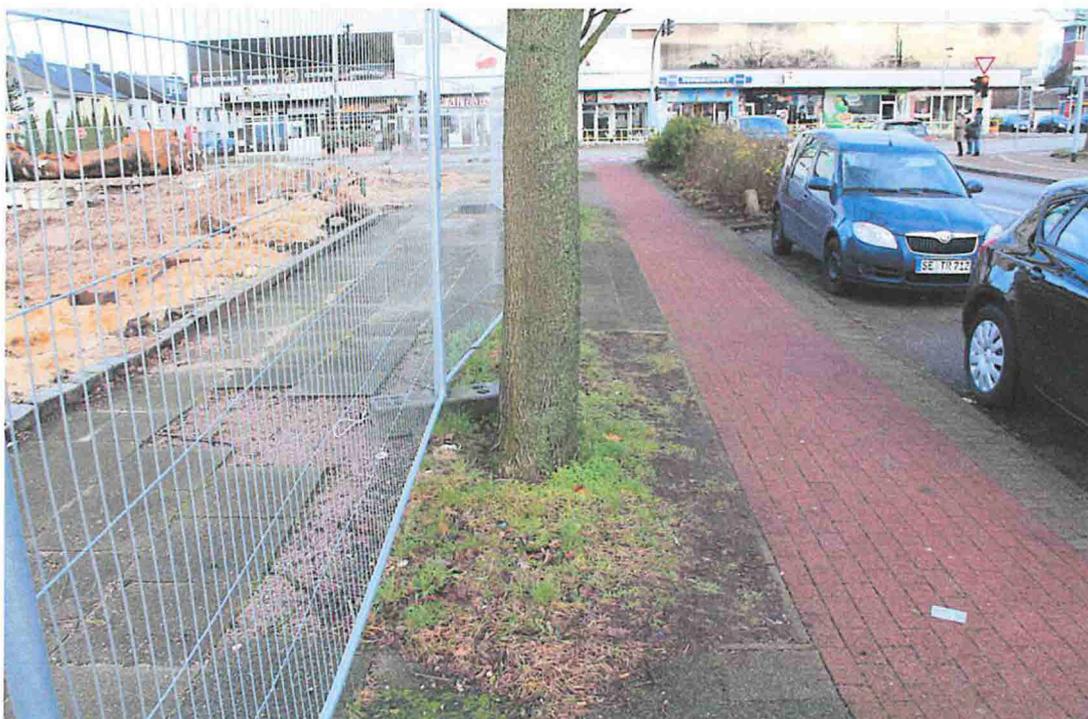
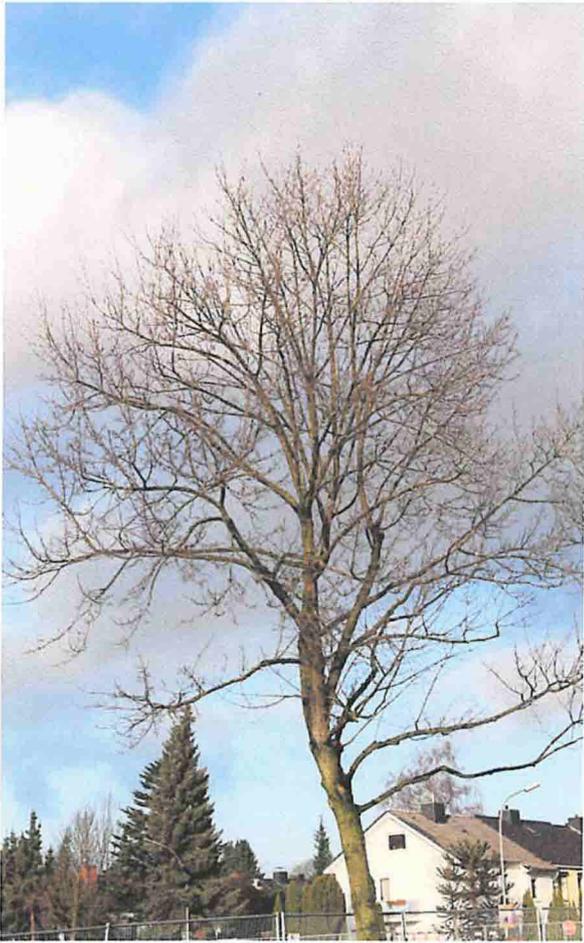
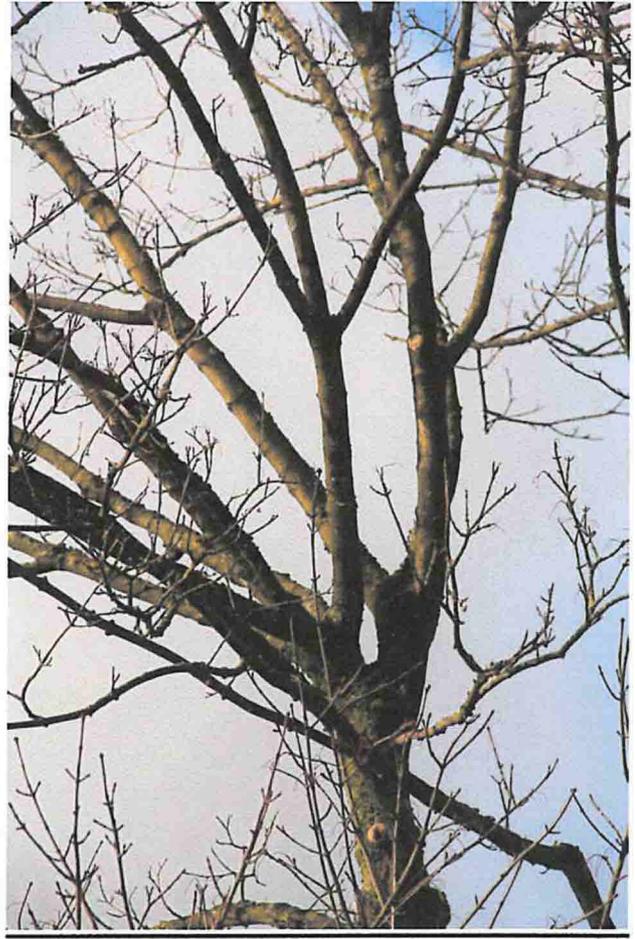
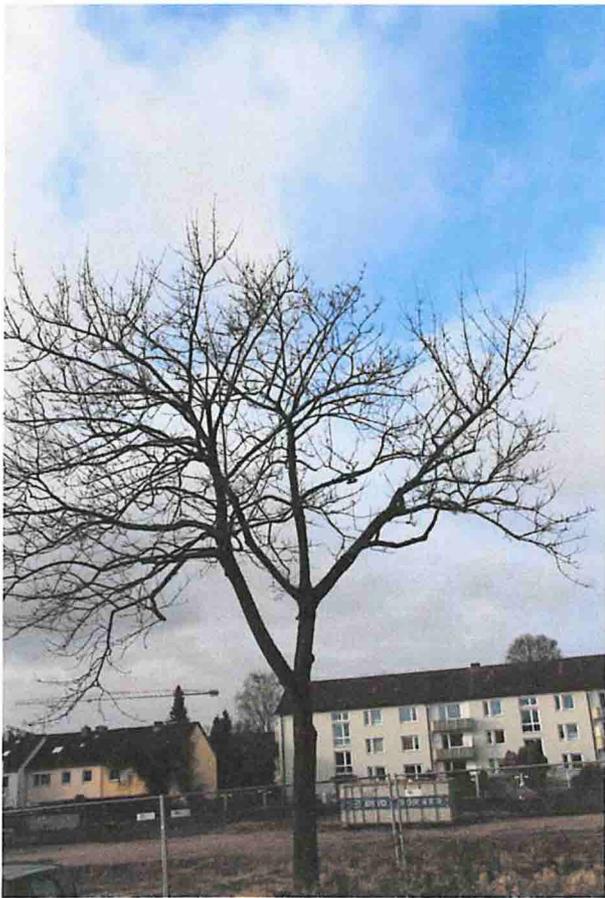
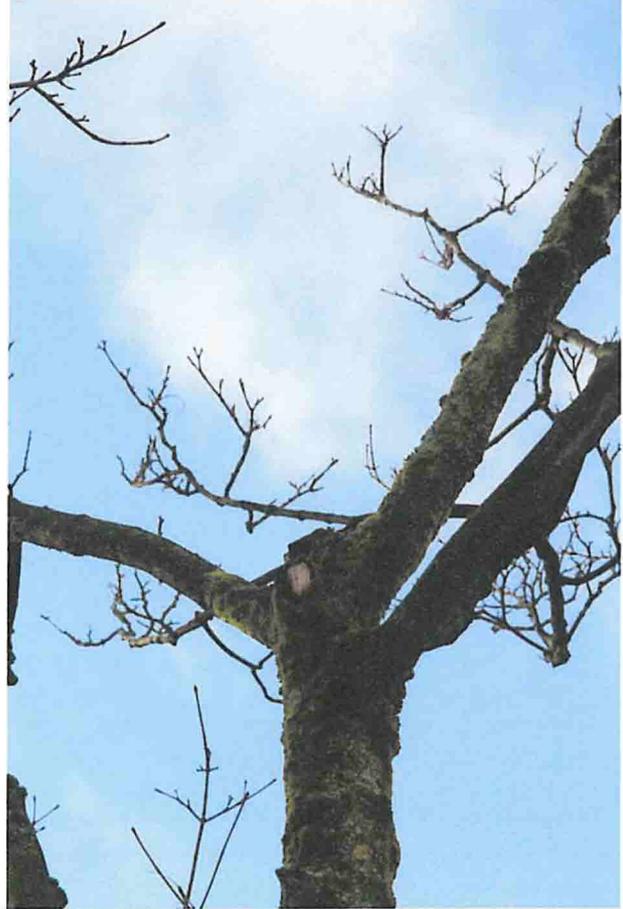
Auf dem städtischen Teil befinden sich in der Gehwegfläche 4 Ahorn, die laut B-Plan als zu erhalten festgesetzt wurden. Diese Festsetzung ist willkürlich und fachlich nicht zu vertreten, da alle Bäume erhebliche Schäden aufweisen und nicht den Minimalstandard von geeigneten Straßenbäumen haben.

Besser wäre eine Alternative mit einer Reihe von Straßenbäumen im Verlauf der PKW-Stellplätze. Dies hätte zudem den großen Vorteil, dass die Bäume von der Hausfassade des neuen Gebäudes abrücken. Das begünstigt die weitere Entwicklung der Bäume und führt zu besseren Lichtverhältnissen in den angrenzenden Wohnungen. Zusätzlich würde auch das Straßenbild gewinnen.
